# Rapport d'enquête technique

**DÉCÈS D'UN PLONGEUR LORS D'UNE INTERVENTION  
POUR DÉGAGER UN FILET PRIS DANS L'HÉLICE  
DU *STORM* LE 13 NOVEMBRE 2012 EN BAIE DE LA BAULE**

Bureau d'enquêtes sur les événements de mer

Rapport publié : septembre 2013

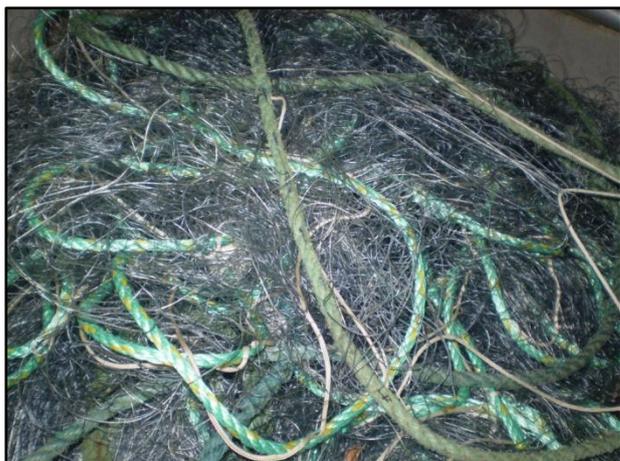
*Filets très légers, ralingue inférieure peu plombée – 2,50 m de chute.*

Par ailleurs, les filets employés ont des nappes de mailles faites de fils très fins, qui « s'accrochent » à tout et sont donc particulièrement dangereux pour un plongeur.

La nature du filet constitue par conséquent un **facteur déterminant** de l'accident.

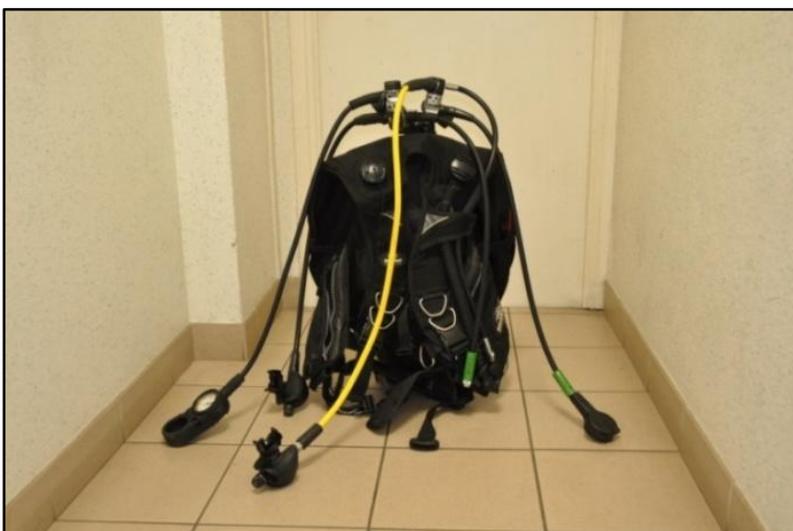
Il reste 150 bars dans la bouteille de plongée, la bouteille pleine contenant 200 à 220 bars selon le tarage du compresseur. Néanmoins l'équipement du plongeur décédé ne comportait pas les accessoires suivants : une sangle à l'embout buccal, passant derrière la tête, permettant le maintien en bouche en cas de syncope par exemple, un feu clignotant à l'avant du stabilisateur, actionné en cas de détresse et plus particulièrement dans les eaux troubles en cas de faible visibilité, ainsi qu'un sifflet pneumatique (très bruyant), actionné par le plongeur en cas de détresse. La possession de ce matériel paraîtrait pertinente.

*Équipement de plongée, utilisé lors de l'intervention.*

- 2 - [2013-R-038](#) : Un système de communication phonique entre les plongeurs et le responsable en surface serait souhaitable.
- 3 - [2013-R-039](#) : Les plongeurs doivent se voir en permanence pour exercer une surveillance réciproque constante.
