Rapport d'enquête technique

RUPTURE DE REMORQUE À BORD DU REMORQUEUR

TAMANOU

SURVENUE LE 30 MARS 2011 EN BAIE DE BOULARI NOUVELLE-CALEDONIE (UN MORT, UN BLESSÉ)

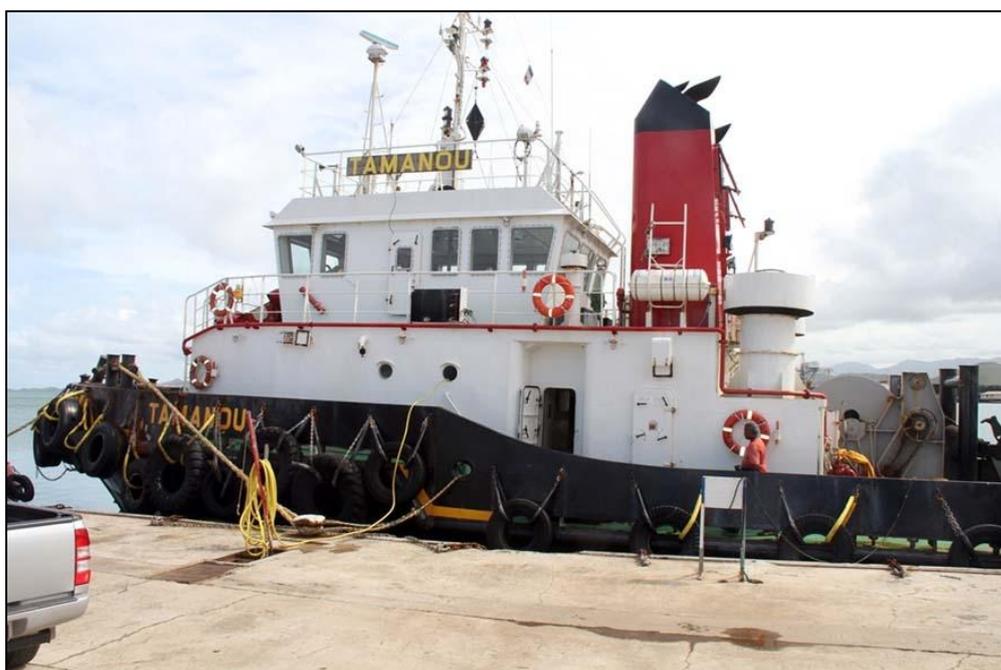
La remorque courte est en polypropylène de type Terypro, 8 torons, 35 mètres de long, diamètre 56 mm, charge de rupture de 38 tonnes. Elle a été achetée en octobre 2010 et est saine, bien qu'ayant été épissée en son milieu. L'œil sur le croc du remorqueur est fermé par un nœud de chaise et non une épissure, comme c'est le cas sur la bitte d'amarrage de la barge.

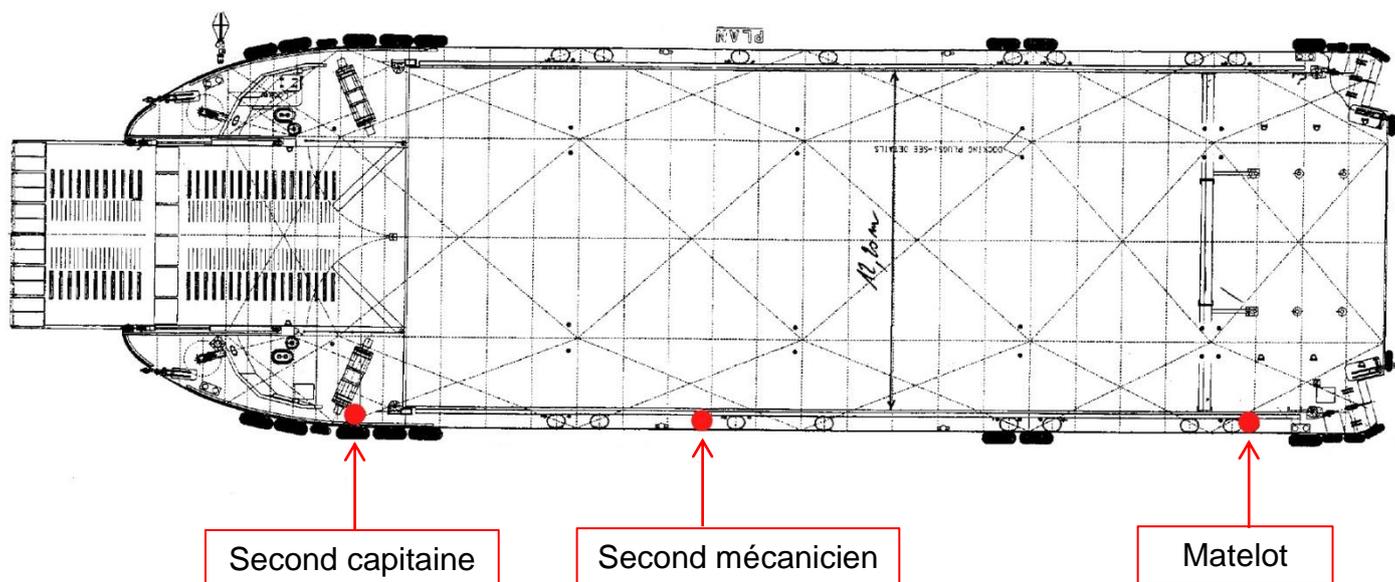
Emplacement des marins au moment de l'accident.

Le second capitaine du *TAMANOU* était positionné, au moment de l'accident, deux mètres en retrait de la bitte. À cet emplacement, il se trouvait exposé en cas de rupture de l'aussière faisant office de remorque. En fait, et conformément aux consignes de l'armement, il aurait dû se tenir assis à l'abri derrière le brise-lames.

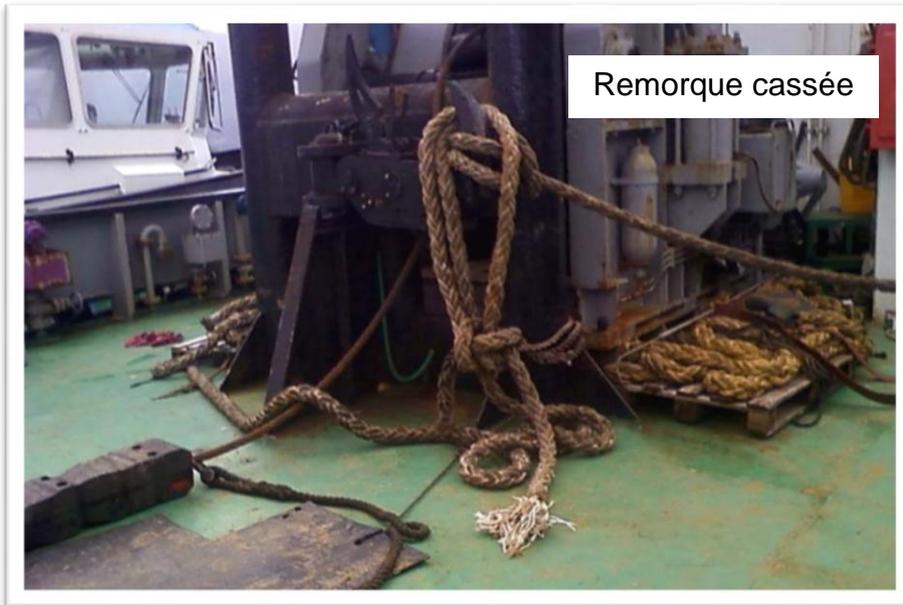
Même à la faible vitesse acquise par le *TAMANOU* au cours de l'allonge de la remorque (0,6 nœuds environ), l'énergie cinétique transmise par les 487 tonnes du remorqueur, au moment de la mise sous tension, a induit un pic de traction excédant la charge de rupture de la remorque, pourtant en bon état. Le capitaine aurait donc dû limiter sa vitesse à 0,2 nœud (0,10 m/sec), pour conserver un facteur de sécurité à la mise sous tension.

Dans la mesure où il est difficile d'apprécier la vitesse d'allonge, l'utilisation d'une remorque inadaptée est le **facteur déterminant** de l'accident.

Remorque cassée

- 8.1** de fournir aux bords des éléments (abaques...) permettant d'apprécier les forces induites par l'inertie, en fonction de la vitesse d'allonge ;
- 8.2** de fournir une remorque présentant une résistance suffisante et manipulable par un marin seul (par exemple en Kevlar), ou renforcer l'effectif du remorqueur pour ce type d'opérations ;
- 8.3** de revoir les rythmes de travail des équipages en navigation normale, et mener une réflexion spécifique pour toute navigation sortant du cadre défini ;
