# Rapport d'enquête technique

**COLLISION**

***TASMANIE***

***CIVRA***

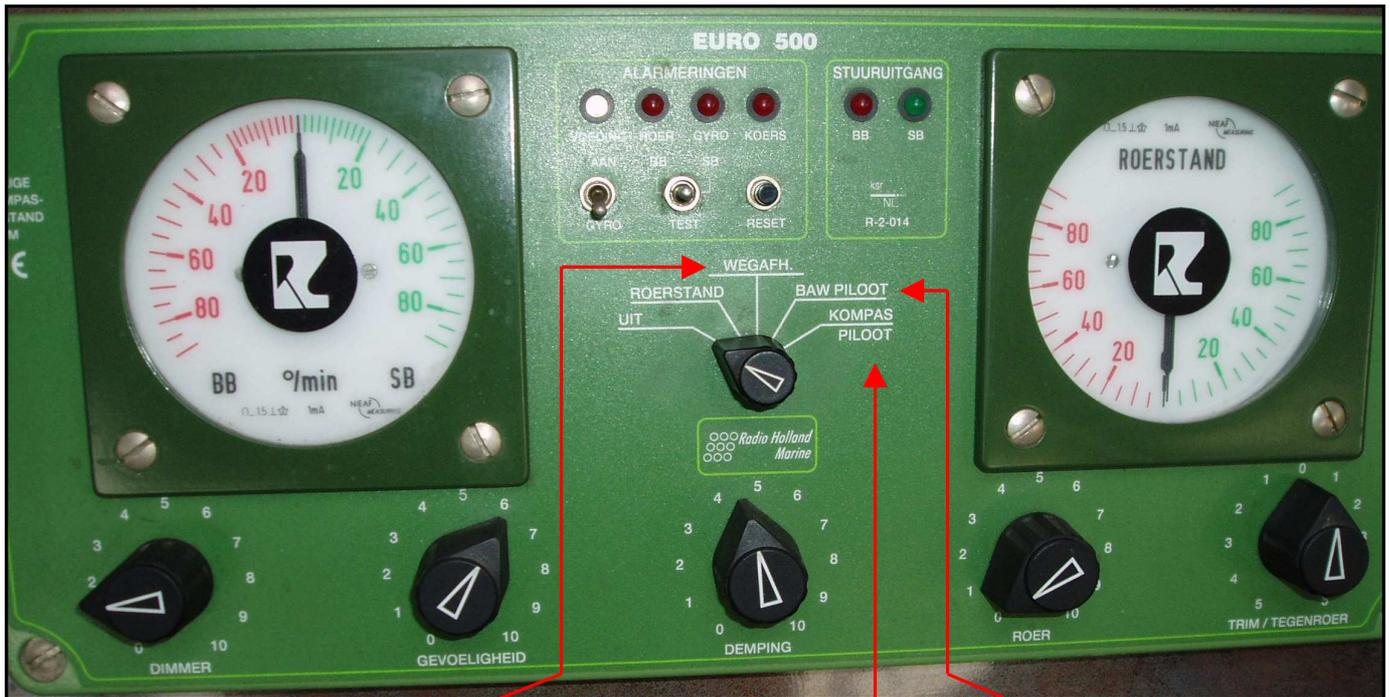
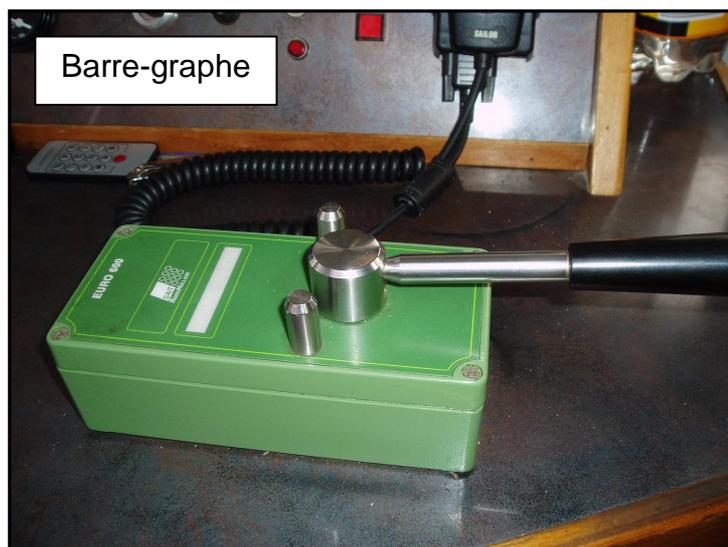
Pilotage asservi Radio-Holland :

L'avarie de pilote asservi du *TASMANIE* a été soudaine, sans qu'une dégradation progressive de la précision du pilotage ait pu alerter l'équipe de quart.

Le passage en barre manuelle, bien que rapide, n'a pas permis de corriger l'embarquée vers la berge.

Cette avarie est le **facteur déterminant** de l'accident.

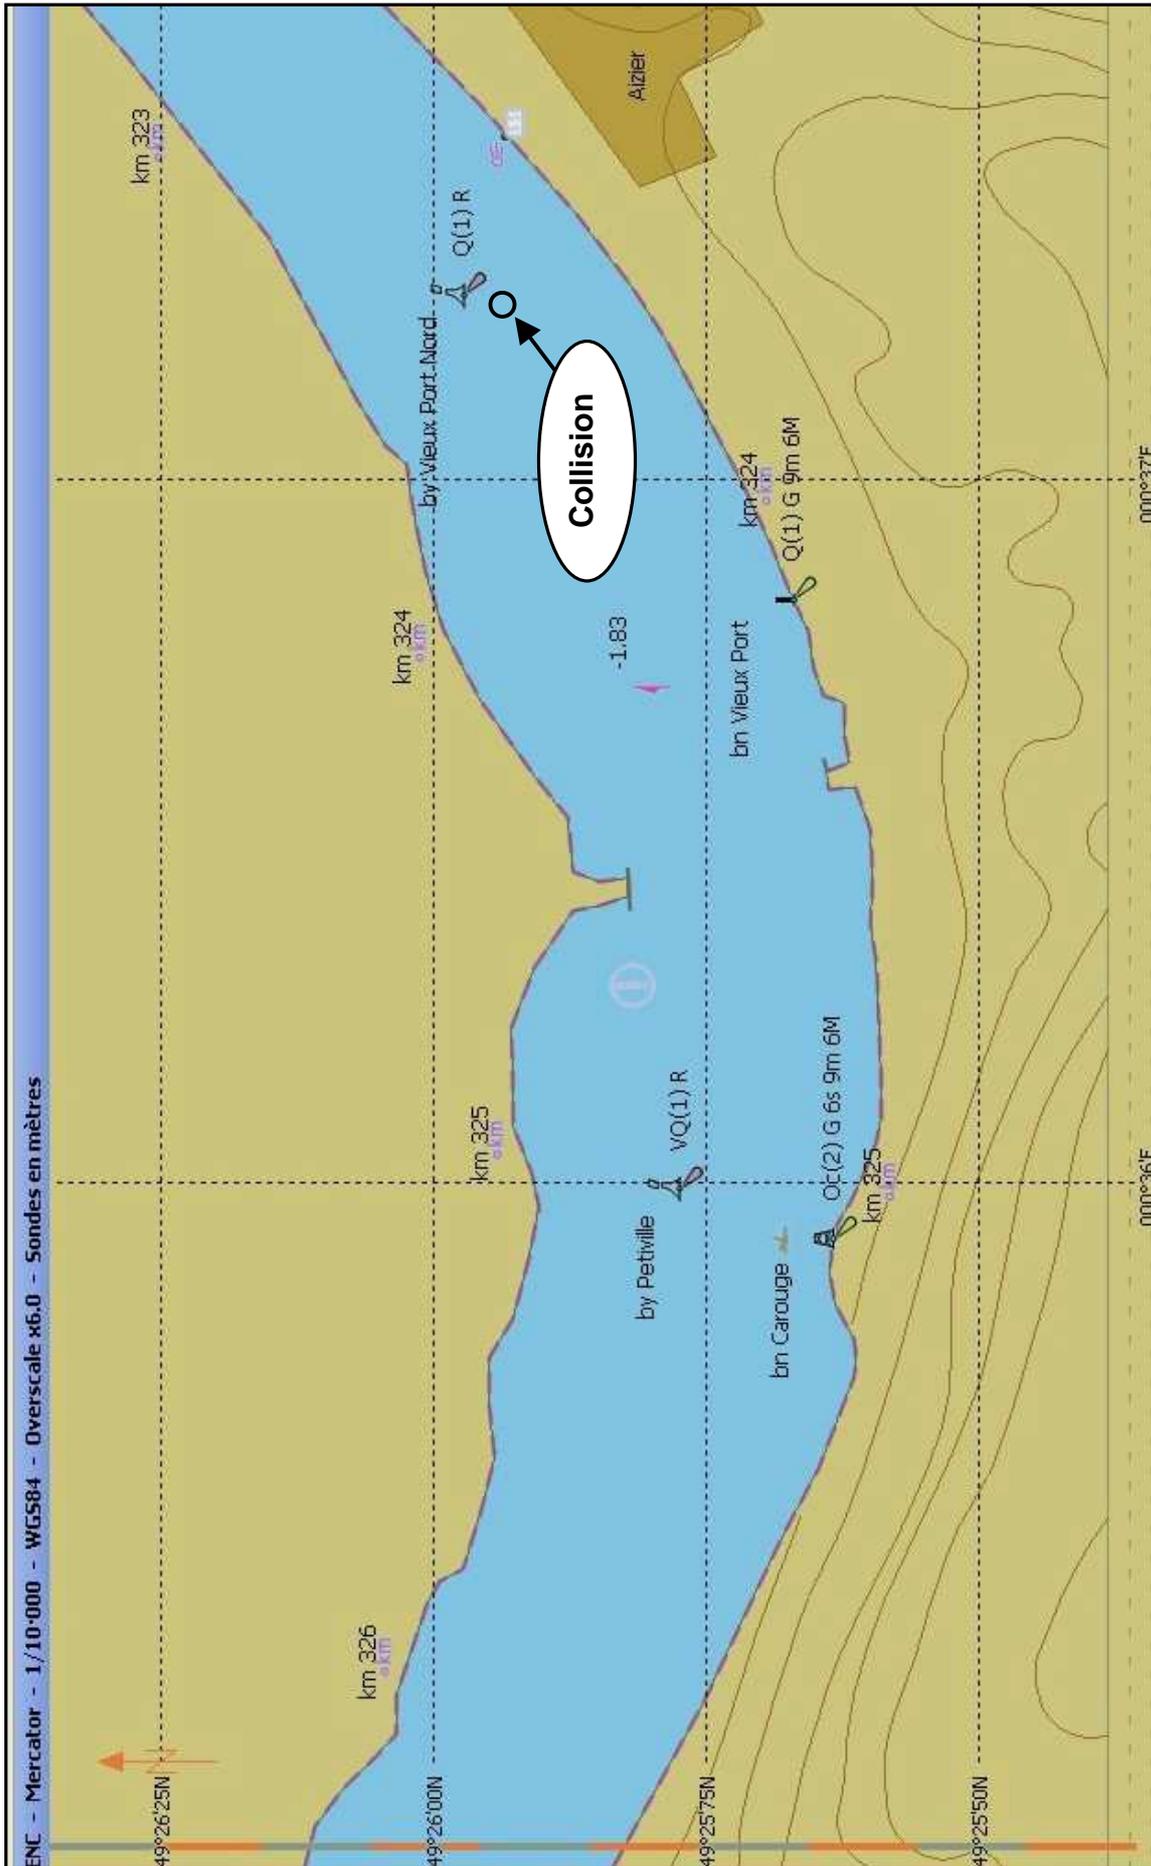
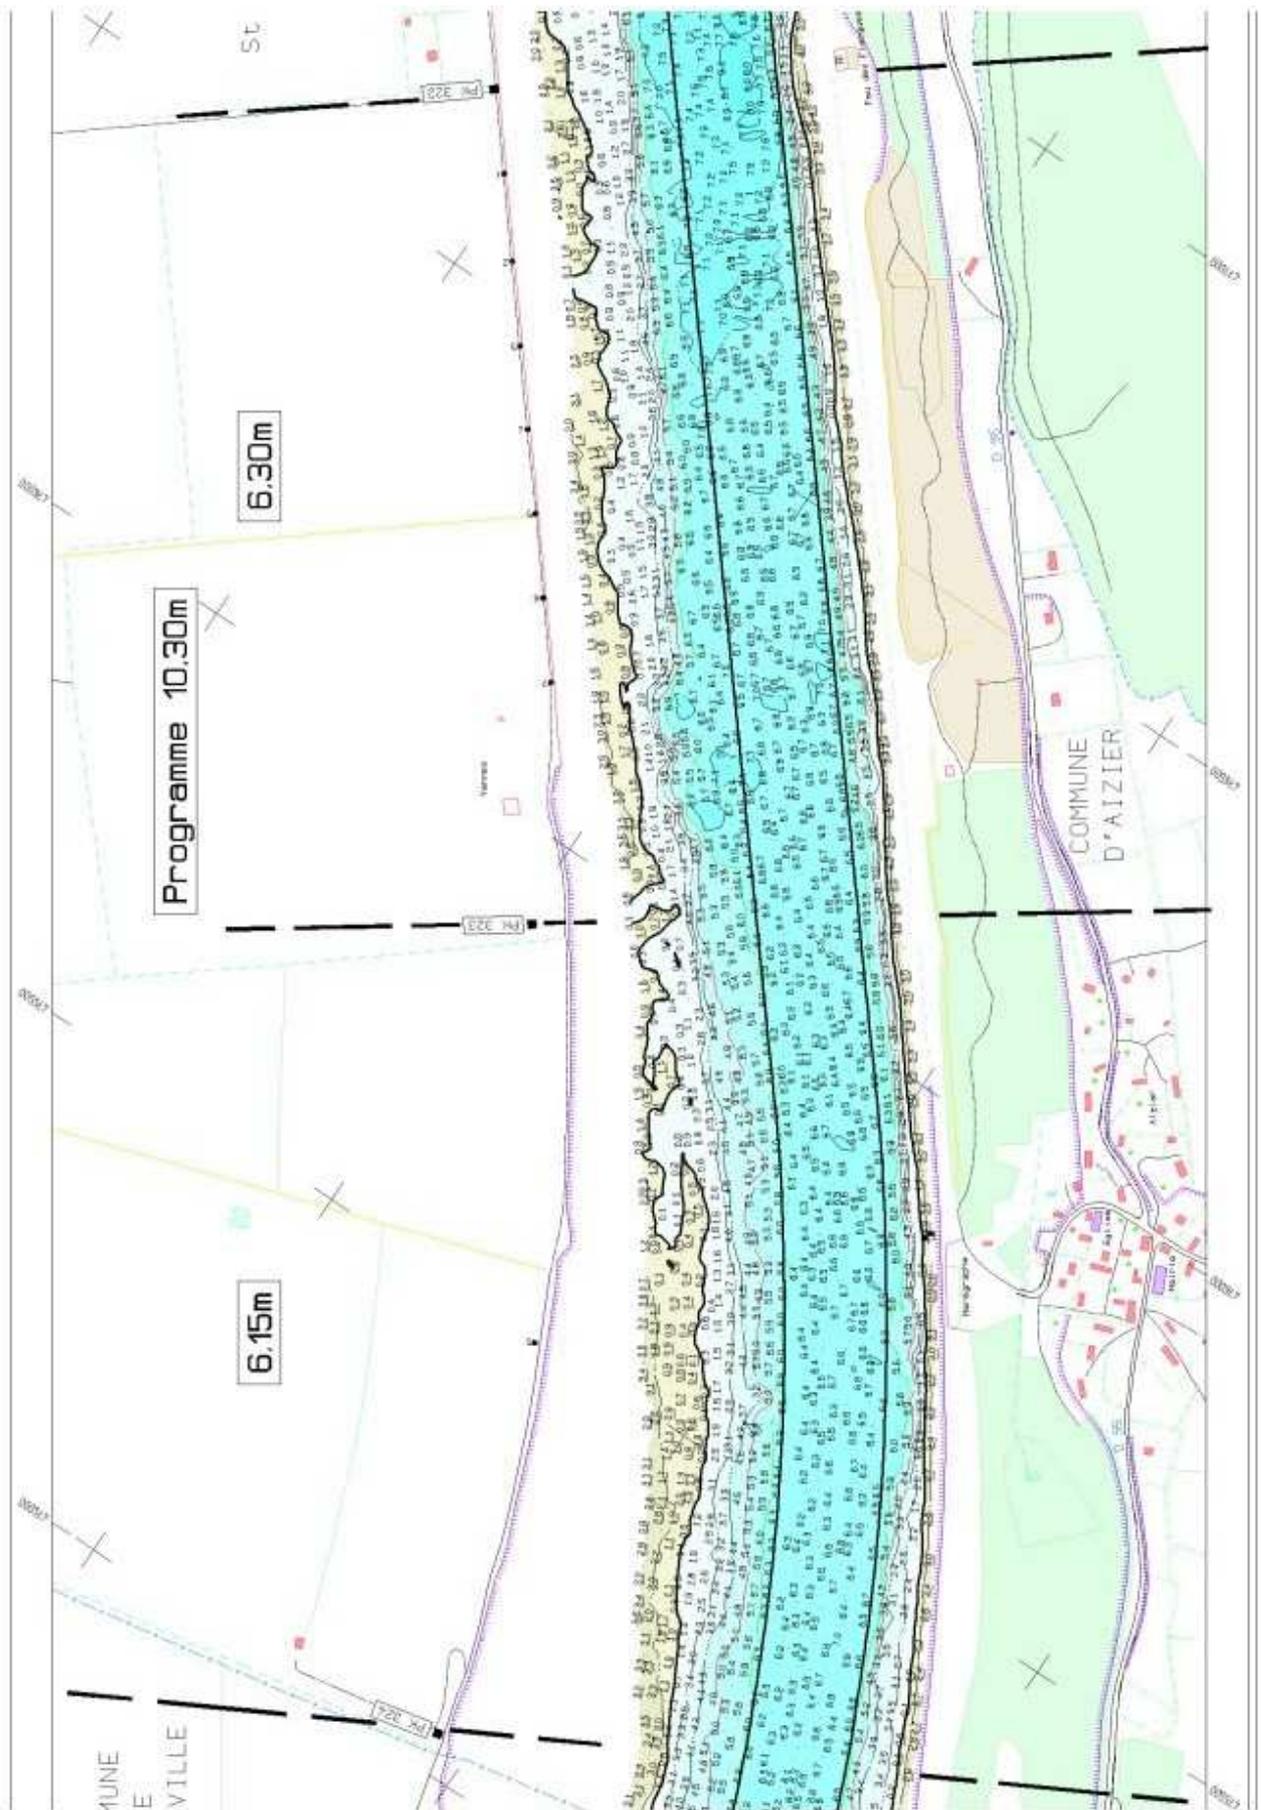
**Cartographie**

A **07h41mn07s\***, malgré les manœuvres entreprises, collision entre le *TASMANIE* et le *CIVRA*, une vingtaine de mètres en aval de la bouée Vieux Port (cf. la carte en annexe B). Le courant de flot est de 3 à 4 nœuds ; la Vf du *CIVRA* est voisine de 0 (1 nœud sur l'enregistrement AIS – cf. enregistrement AIS en annexe B). Le *CIVRA* stoppe sa machine.
