# Rapport d'enquête technique

**ACCIDENT SURVENU À BORD  
DU THONIER SENNEUR *TORRE GIULIA*  
LE 28 JUILLET 2012 EN MER  
AU LARGE DES SEYCHELLES  
(UNE VICTIME)**

Bureau d'enquêtes sur les événements de mer

Rapport publié : juin 2013

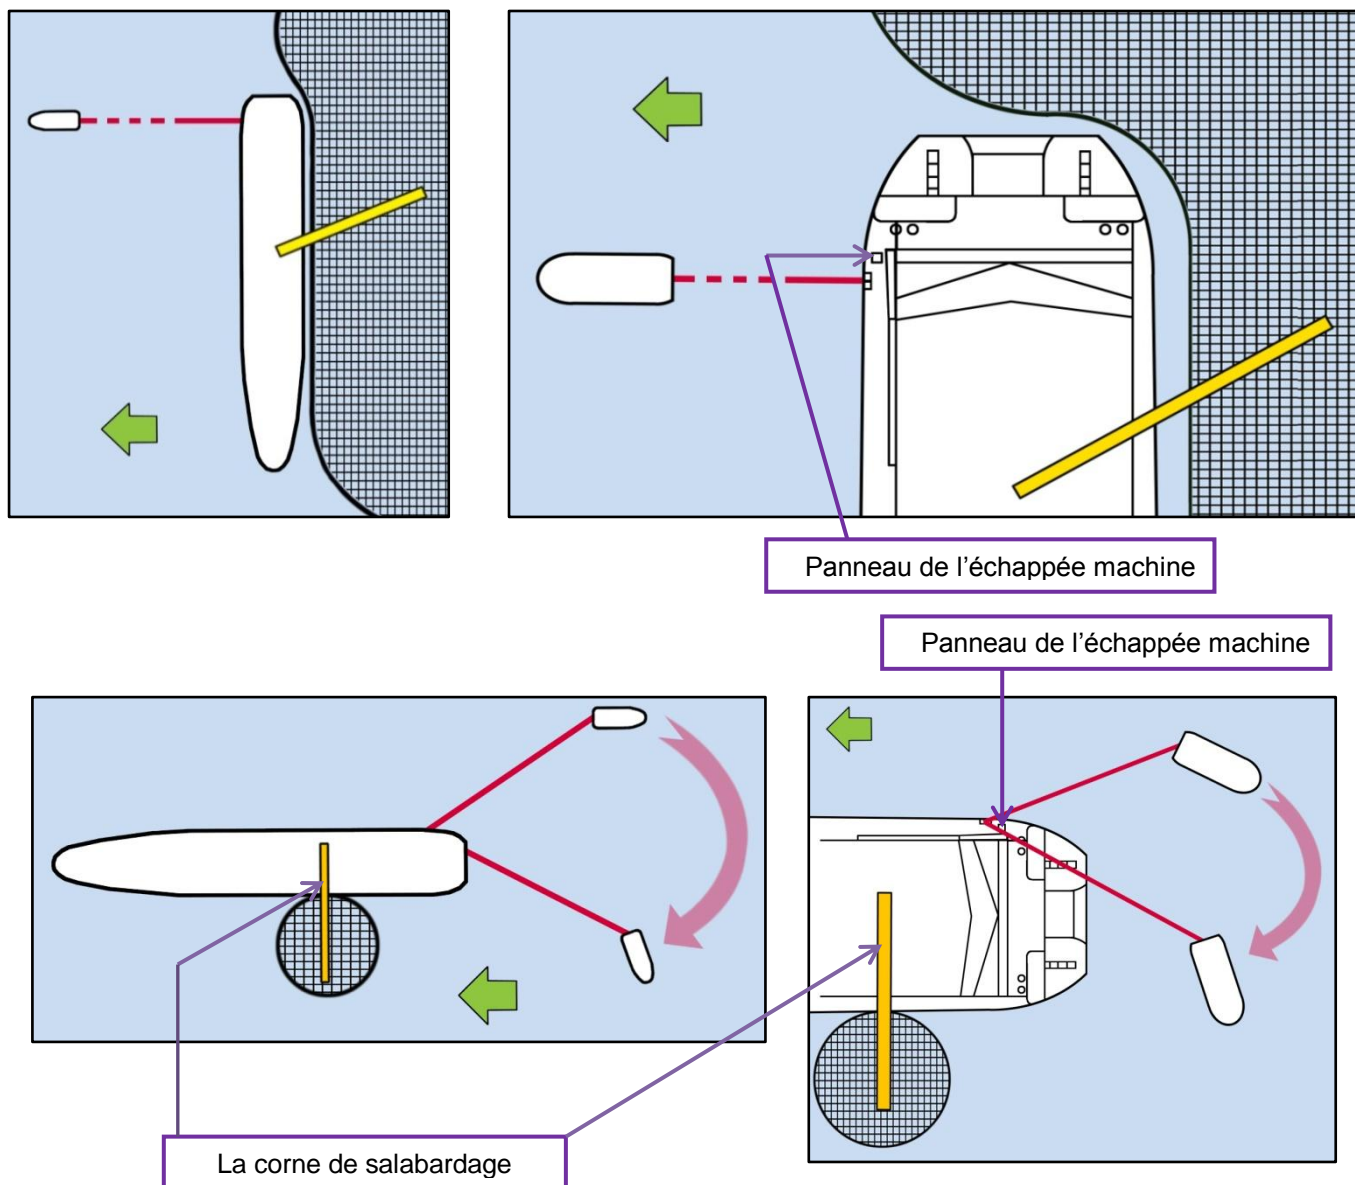
Le virage de la senne et le démasquage. (La flèche verte indique le sens du vent et de la houle).

La fin du virage de la senne / le début du salabardage.

La plage arrière à ce moment.

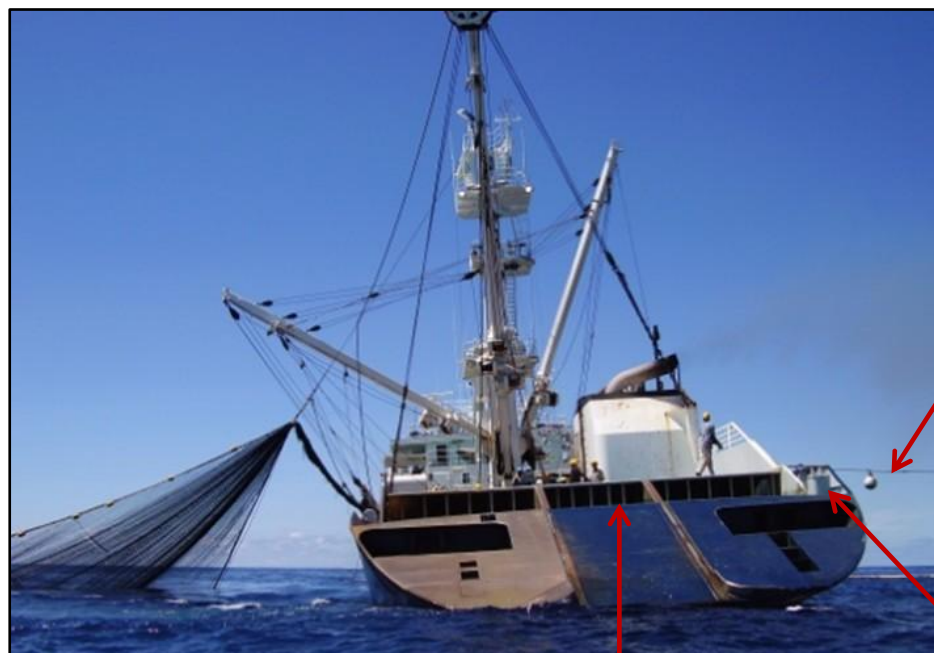
Remorque du skiff

Brise-lames

Échappée AR de la machine et du local de barre.

Le *TORRE GIULIA* vu de l'arrière pendant la phase de virage du filet.  
Le skiff est en action pour écarter le navire du filet.

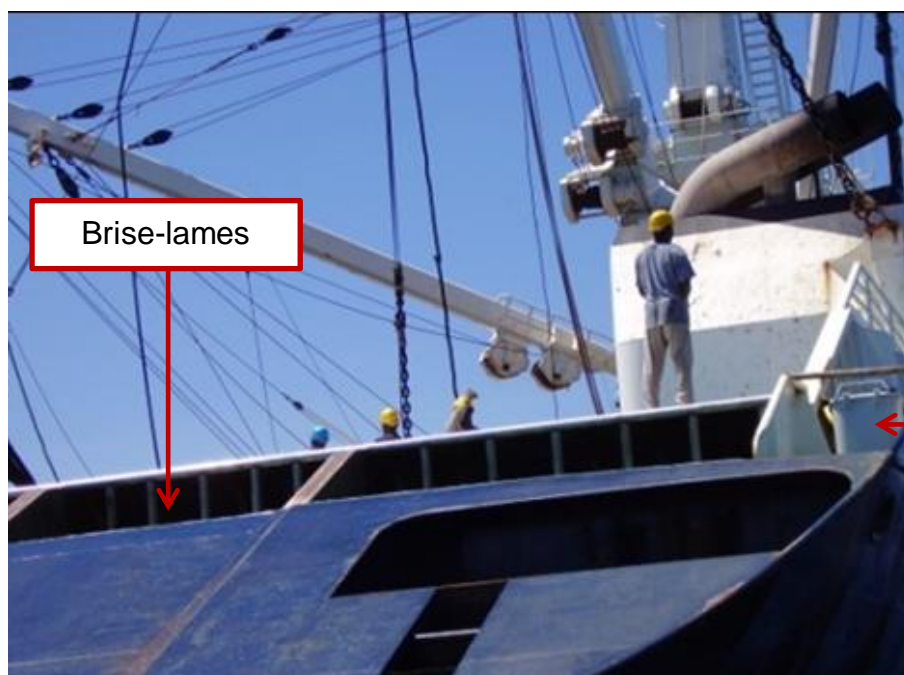
On peut remarquer à ce propos, sur la plage arrière du *TORRE GIULIA*, le « brise-lames » (Voir photo page 23) qui permet d'évacuer l'eau qui arrive de l'arrière, en particulier pendant cette phase de la pêche.

Brise-lames

Échappée AR de la machine et du local de barre

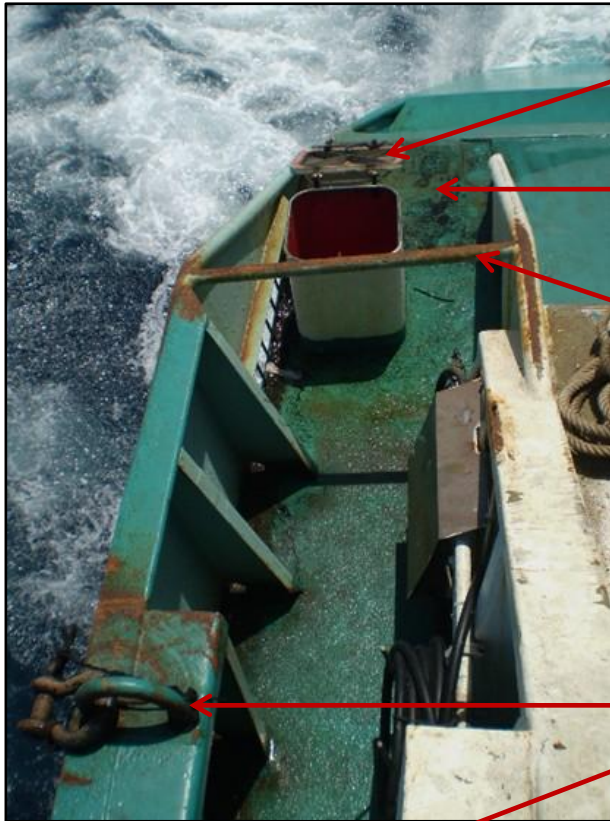
L'échappée arrière de la machine et du local de barre se trouve dans le champ de ce balayage. On peut, du reste, observer sur les photos en annexe la présence de rouille due à l'arrachement de la peinture sur les superstructures arrière tribord. Ces arrachements sont dus au « ragage » de celles-ci par la remorque du skiff (voir photo page 24).

La position relative de l'anneau de fixation de la remorque du skiff et du panneau de l'échappée machine / accès au local barre, exposé au passage de la remorque, est donc **un facteur structurel déterminant** de cet accident.

Panneau de l'échappée AR de la machine et du local de barre

Lieu où a été trouvé le chef mécanicien après le choc de la remorque

Rouille due à l'arrachement de la peinture par la remorque du skiff.

Anneau de fixation de la remorque du skiff

- 2 **2013-R-027** : D'appliquer en cas d'urgence la procédure de consultation radio-médicale avec le CCMM du CHU Purpan à Toulouse.
- 3 **2013-R-028** : De disposer une caméra d'observation de la coursive arrière tribord lorsque celle-ci n'est pas directement visible depuis la passerelle.
- 4 **2013-R-029** : De résoudre dans le cas du *TORRE GIULIA*, mais aussi des autres navires (en service ou en projet), pratiquant la pêche à la senne tournante, l'incompatibilité des opérations de remorquage du navire par le skiff, en particulier pendant les coups de senne, avec la présence de l'échappée arrière de la machine et du local de barre dans la zone balayée par la remorque.

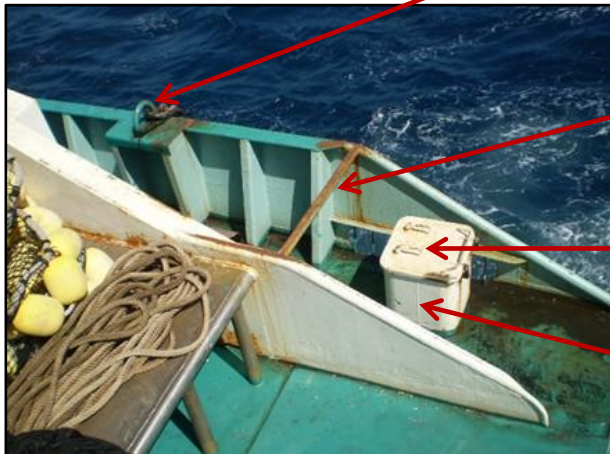
Le panneau ayant été déformé par la remorque, le chef mécanicien est intervenu à cet endroit pour effectuer une réparation provisoire.

Rouille due à l'arrachement de la peinture par la remorque du skiff

Panneau de l'échappée AR de la machine et du local de barre

Fût de l'échappée AR de la machine et du local de barre
