# Rapport d'enquête technique

## **CHUTE A LA MER**

# ***VINCENT-SEBASTIEN***

**SURVENUE LE 18 DECEMBRE 2009**

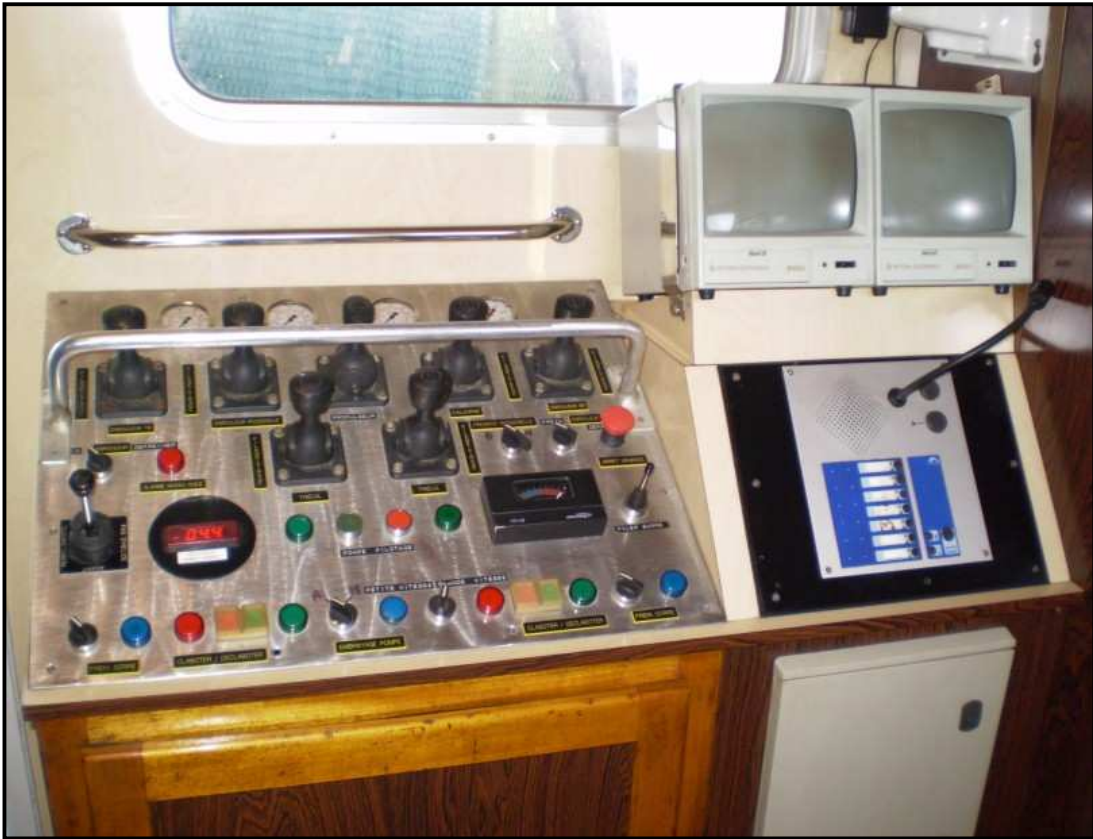
Poste de commande des treuils

Les enquêteurs du *BEA*mer n'ont constaté aucune anomalie au plan technique. A noter toutefois que la visibilité vers l'arrière, depuis le poste de commande des treuils en timonerie, est réduite. Il existe par ailleurs un système de vidéo surveillance au niveau des panneaux bâbord et tribord.

- 7.1** De rendre obligatoire, à bord des navires de pêche de 12 à 24 mètres, un équipement spécifique de remontée à bord d'homme à la mer associé à un détecteur de chute.

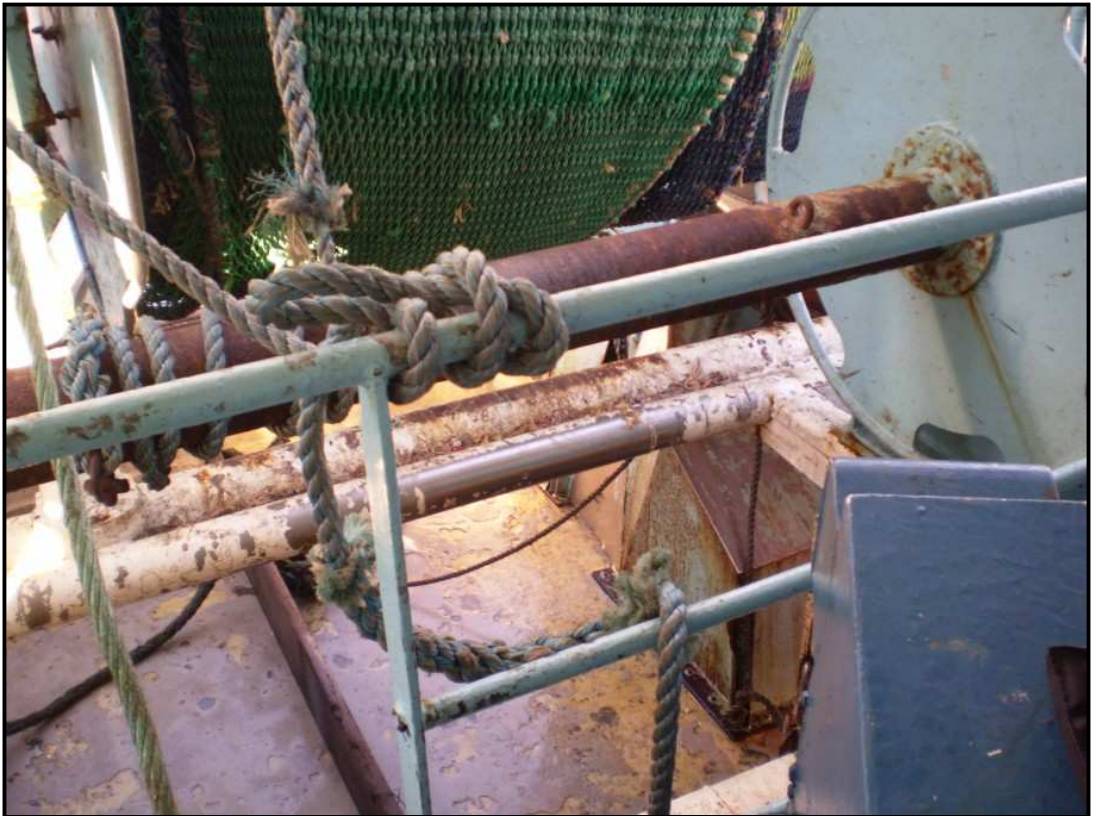
Le fait que la chute à la mer n'ait été détectée que tardivement, malgré cet équipement, a également accru le temps nécessaire à la récupération.

Vue sur la plage arrière depuis le poste de commande des treuils
