**NAUFRAGE DU MOTOR YACHT *YOGI*,
LE 17 FÉVRIER 2012 AU LARGE DE L'ÎLE SKYROS
(MER ÉGÉE)**

**FOUNDERING OF MOTOR YACHT *YOGI*,
ON 17TH FEBRUARY 2012 OFF SKYROS ISLAND
(AEGEAN SEA)**

Bureau d'enquêtes sur les événements de mer

Rapport publié : Février 2013

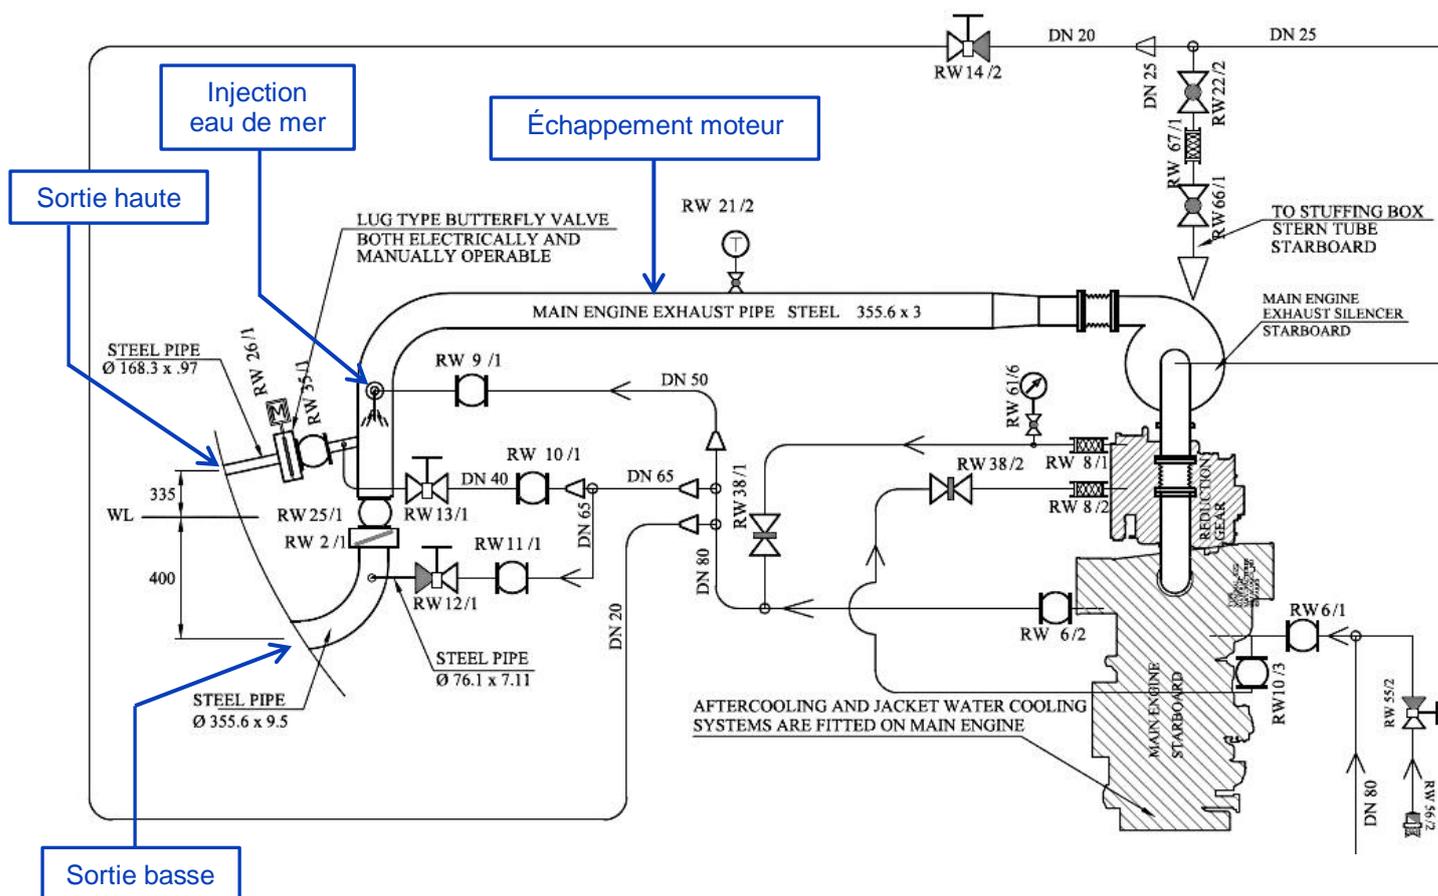
Afin d'éviter les salissures et les désagréments dus aux gaz d'échappement, la sortie principale d'échappement de chaque moteur de propulsion est immergée (échappement humide).

Le réglage du débit d'eau de réfrigération du coude de l'échappement humide, situé en aval du joint de dilatation en caoutchouc RW25/1, est assuré via la vanne RW 12/1. Dans des conditions normales de navigation, cette vanne est maintenue ouverte en grand.

Il n'y a pas d'alarme des températures d'échappement en aval du dispositif d'injection d'eau de mer (non requis dans la division 242, mais habituel dans la réglementation française concernant les systèmes d'échappement humide).

Une sortie haute, située au-dessus de la flottaison, fonctionne lorsque la pression des gaz d'échappement est faible (ralenti, manœuvres).

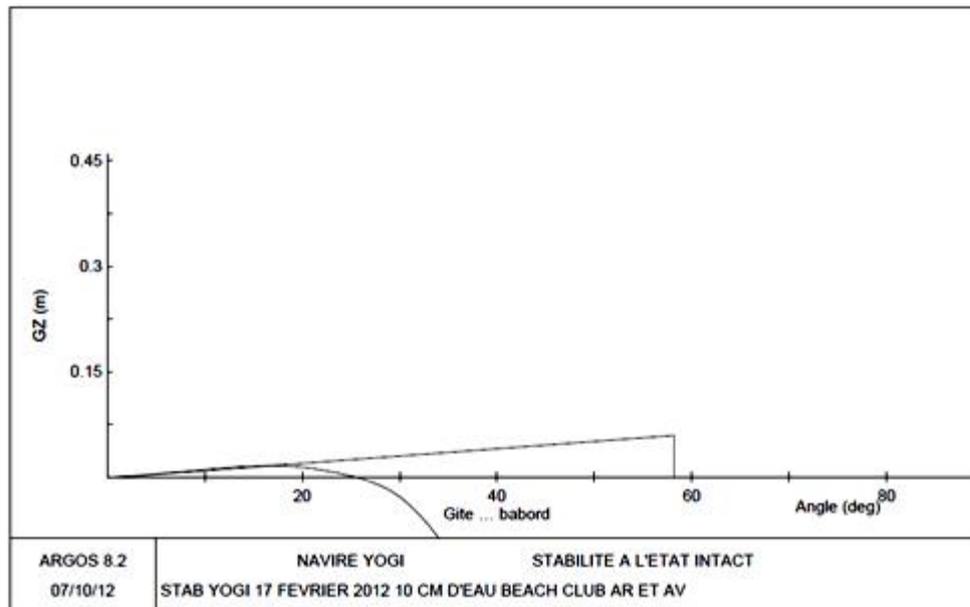
ARGOS 8.2.g : YOGI
STABILITE A L'ETAT INTACT

Cette très faible réserve de stabilité a été un **facteur aggravant** de l'envahissement d'eau de compartiments contigus. Elle a entraîné le naufrage du navire lorsque les points d'envahissement des superstructures du navire (entrées d'air du compartiment moteur et de la salle à manger équipage) ont été noyés, quand la gîte a atteint une quarantaine de degrés.

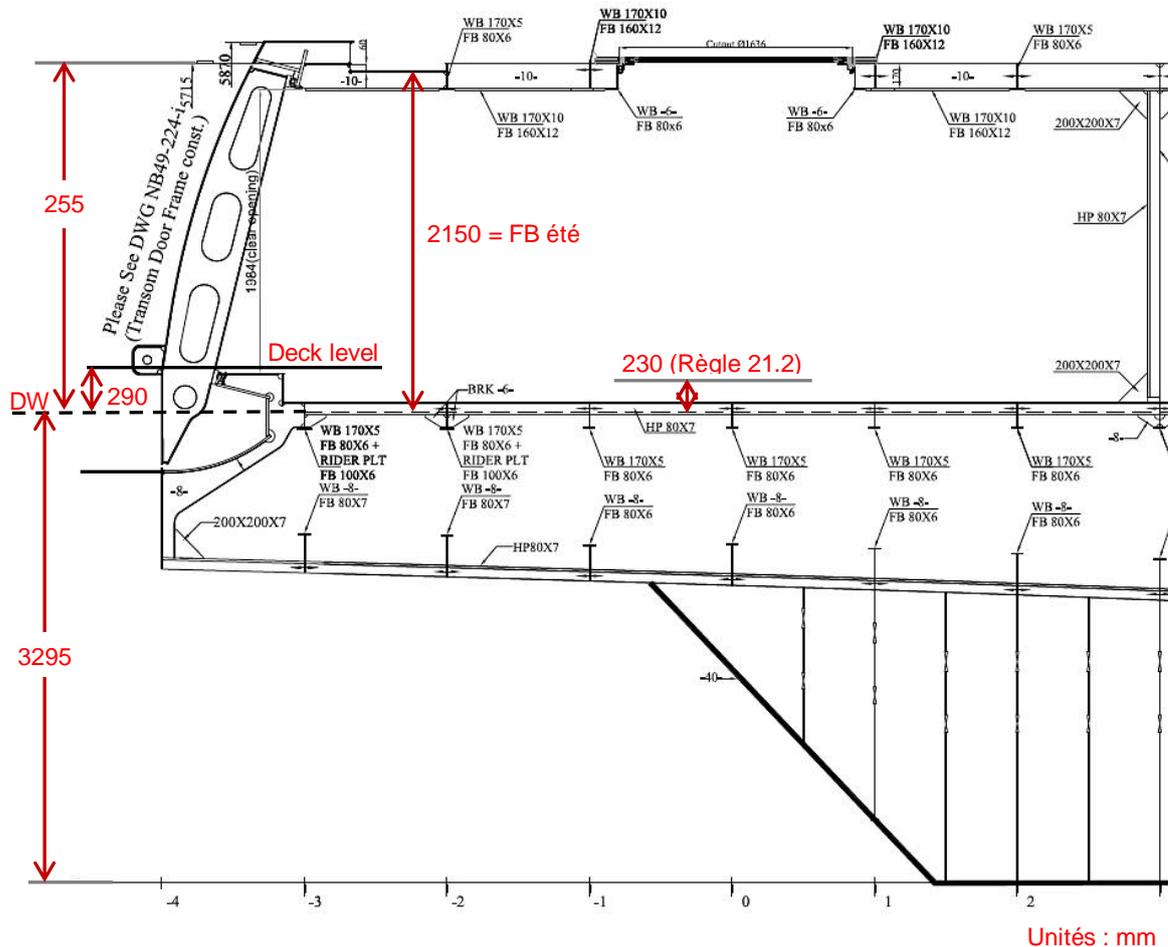
Le can inférieur des portes est sous la flottaison. Cependant, les plans détaillés n° NB 49-224 (inexistants dans le dossier CNSNP), montrent que les seuils intérieurs des portes, protégés par les joints d'étanchéité, sont au-dessus de la flottaison maximale en charge (DWL).

Toutefois, le *BEA*mer relève que la règle 21 de la convention internationale sur les lignes de charge (LL66, protocole de 1988) n'est pas visée par la division 242, alors qu'elle semble particulièrement pertinente dans les cas de portes de bordé de grandes dimensions ouvrant sur des compartiments étanches :

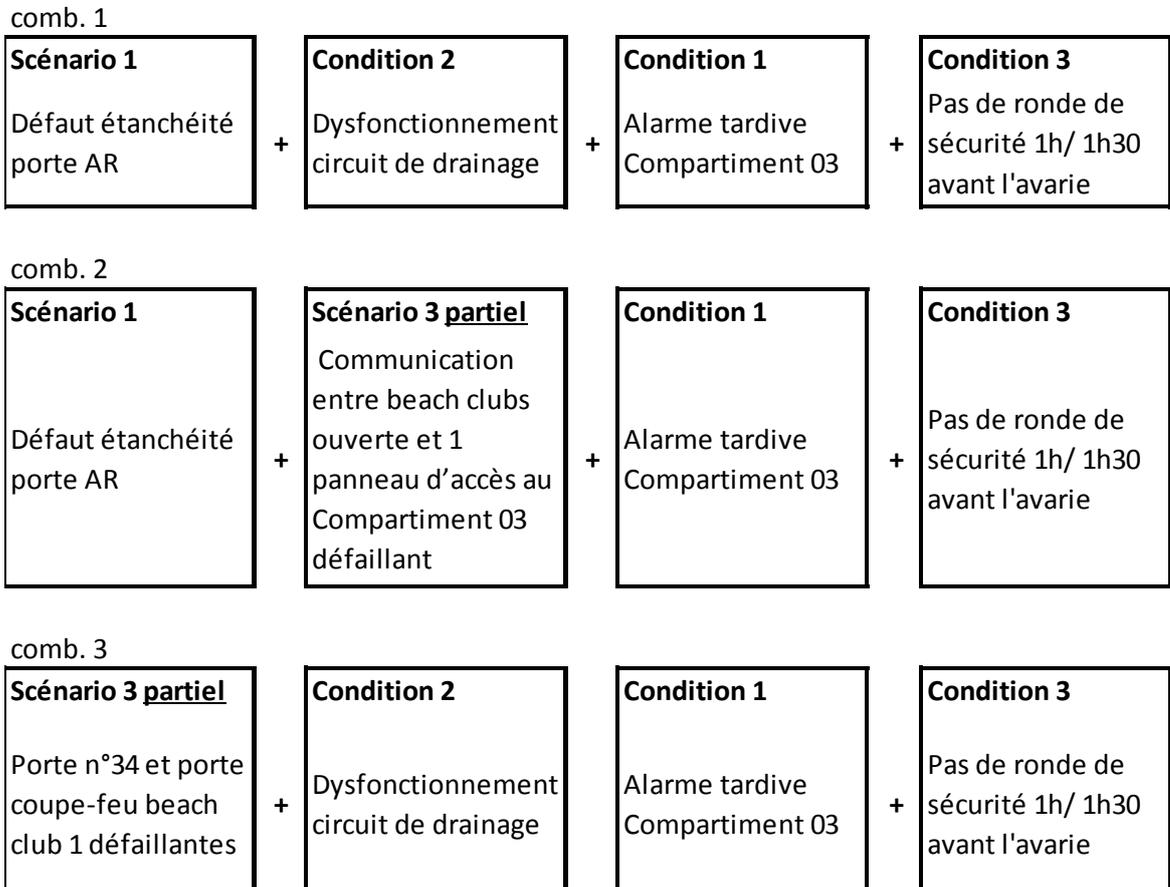
Combinaison 1 : le beach club 1 est considéré comme étant le premier compartiment envahi. La hauteur d'eau qui a été observée (1 m), peut cependant paraître élevée si l'on admet que l'écart de pression hydrostatique entre l'extérieur et l'intérieur du navire est relativement faible. L'eau qui rentre devrait donc ne pas rester en totalité dans le beach club 1, sauf lorsque l'enfoncement de l'arrière du navire devient très prononcé, ce qui n'était semble-t-il pas encore le cas lorsque l'investigation a été menée.

Combinaisons 2 et 3 : elles ne sont « valides » que si certaines portes ou panneaux (scénario 3 partiel) sont, sinon ouverts, du moins d'une étanchéité défailante. Le scénario 3, toutes portes et panneaux ouverts, ayant été précédemment rejeté (cf. § 7.4.1).

Ainsi, quant à l'origine de l'invasion d'eau des trois compartiments arrière, aucune des trois combinaisons ci-dessus ne paraît suffisamment « robuste » pour être intégralement retenue par le *BEA*mer.

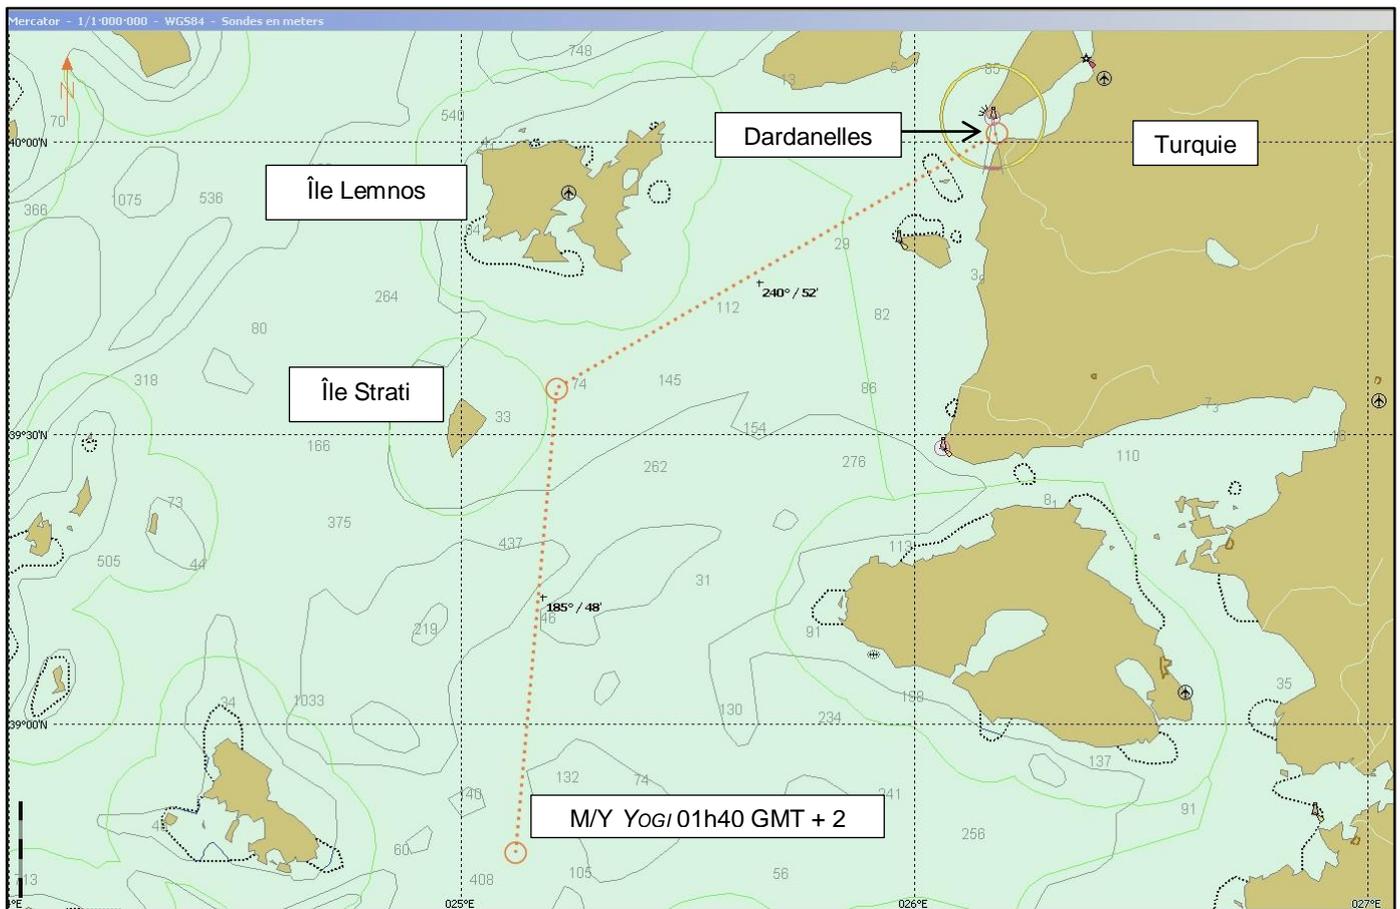
De la sortie des Dardanelles (18h30 TU+2) à l'est de l'île Strati : cap 240°, d # 52 milles ;

De l'est de l'île Strati à la première avarie moteur (position estimée à 01h40 TU+2 : 4 à 5 milles plus au nord de la position du message PAN): cap 185°, d # 48 milles ;

La vitesse estimée est cohérente avec celle annoncée par le capitaine lors de son interview par le *BEA*mer, ainsi qu'avec les vitesses mesurées lors des essais à la mer (14,8 nœuds à 1400 tr/mn – cf. graphique annexe B8) ; elle est compatible avec les conditions météo et les qualités nautiques du *YOGI*.

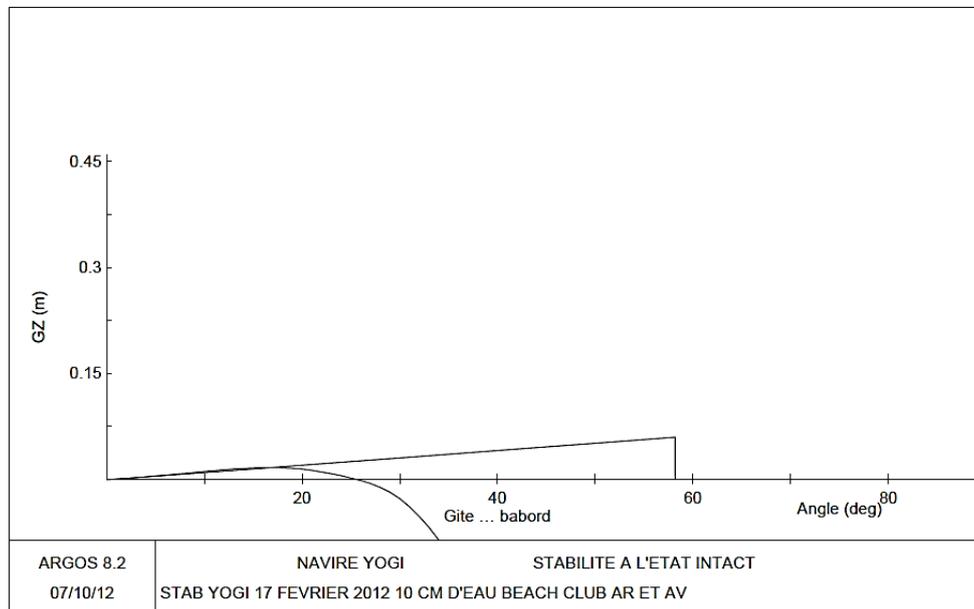
ARGOS 8.2.g : YOGI
STABILITE A L'ETAT INTACT

This very small reserve stability had been an **aggravating factor** of the flooding of contiguous compartments. It had led to the foundering of the vessel when the vessel superstructure flooding spots (engine room and crew dinning room air inlets) had been submerged, when the list had been reaching about 40 degrees.

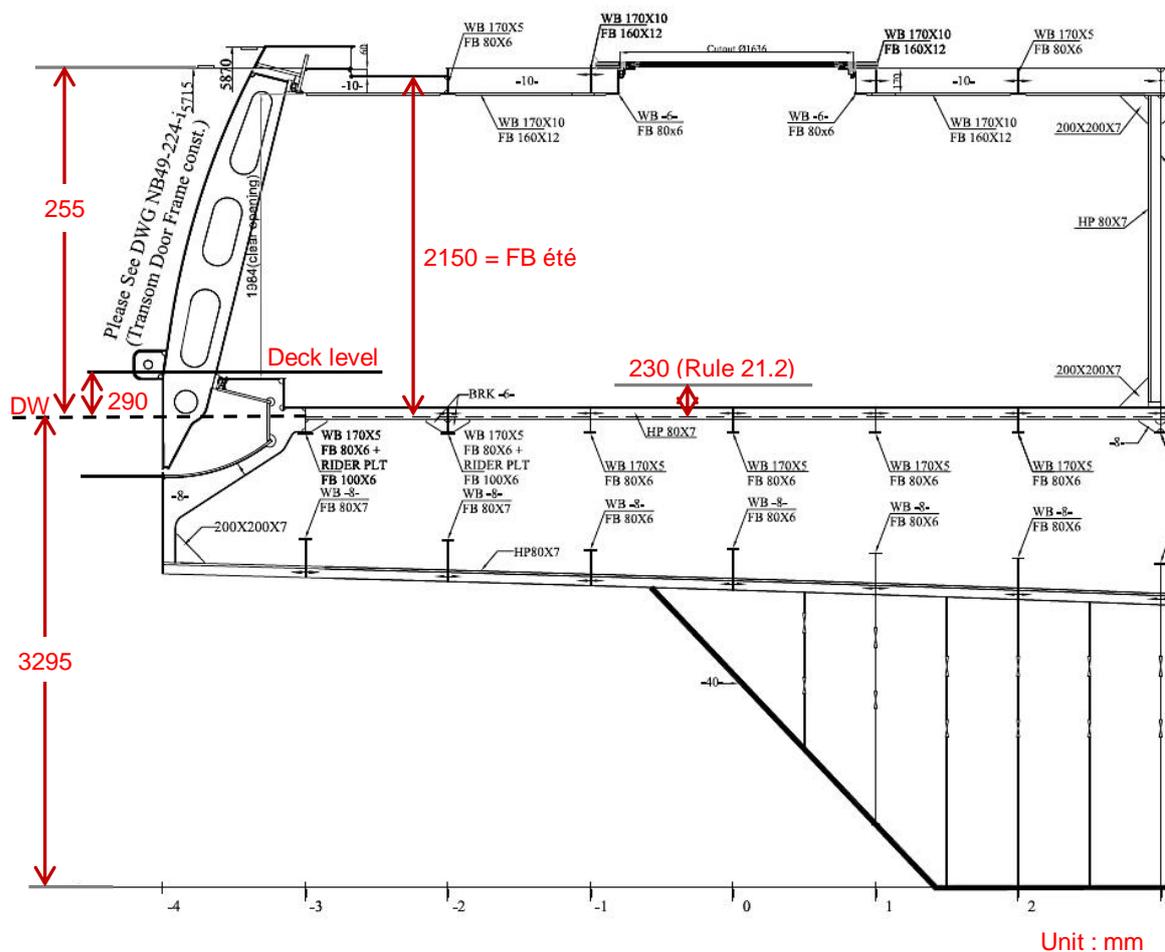
The sill of the side doors was under the waterline. Yet, the detailed plans NB49-224 (not included in CNSNP file) shows that the door internal lower sills, protected by a seal were above the deep waterline (DWL).

However *BEA*mer observes that International Convention on Load Lines (LL66, 1988 protocol) is not referred in division 242 although it seems particularly relevant in the case of big size side doors opening to watertight compartments:

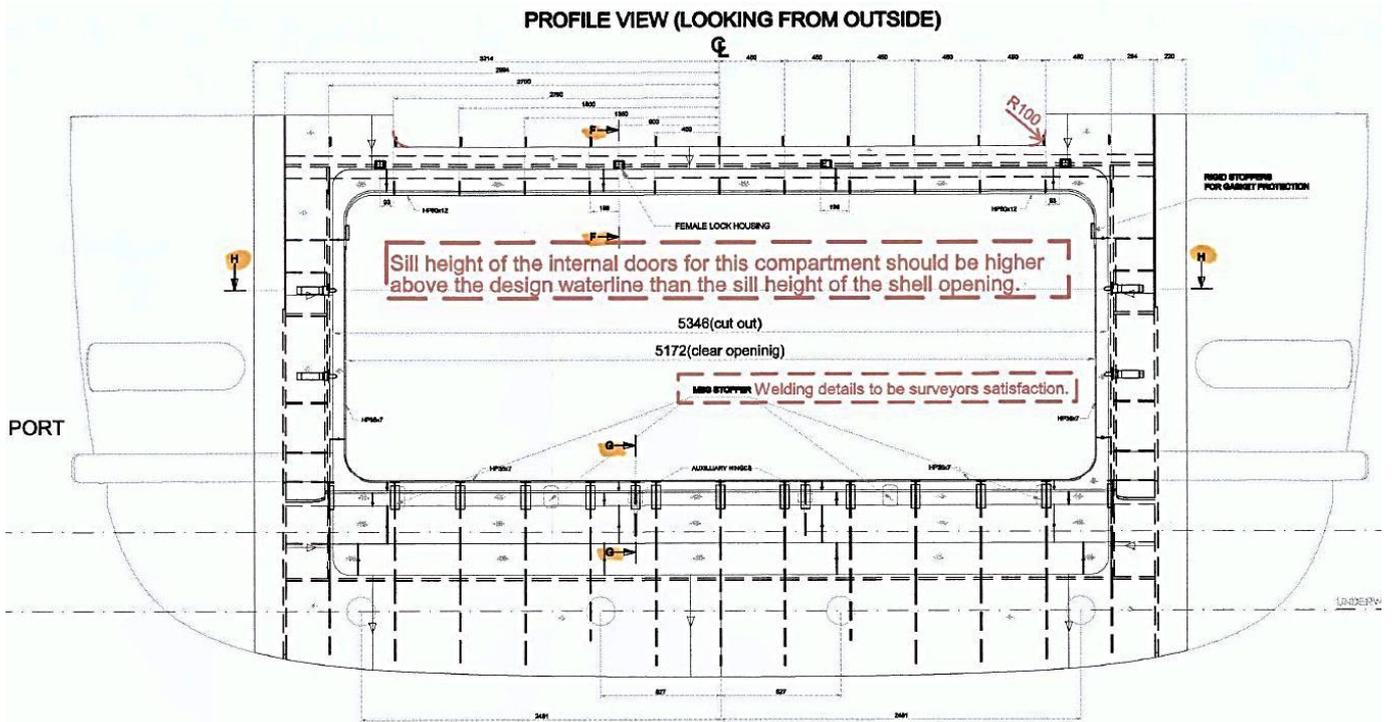
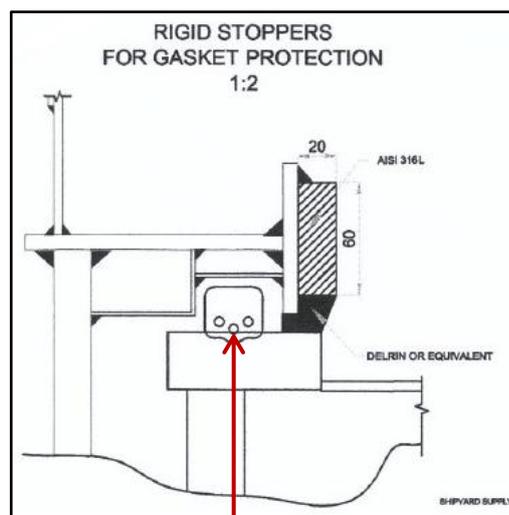
Plan NB49-224-i
Drawing NB49-224-i

Joint d'étanchéité
Gasket

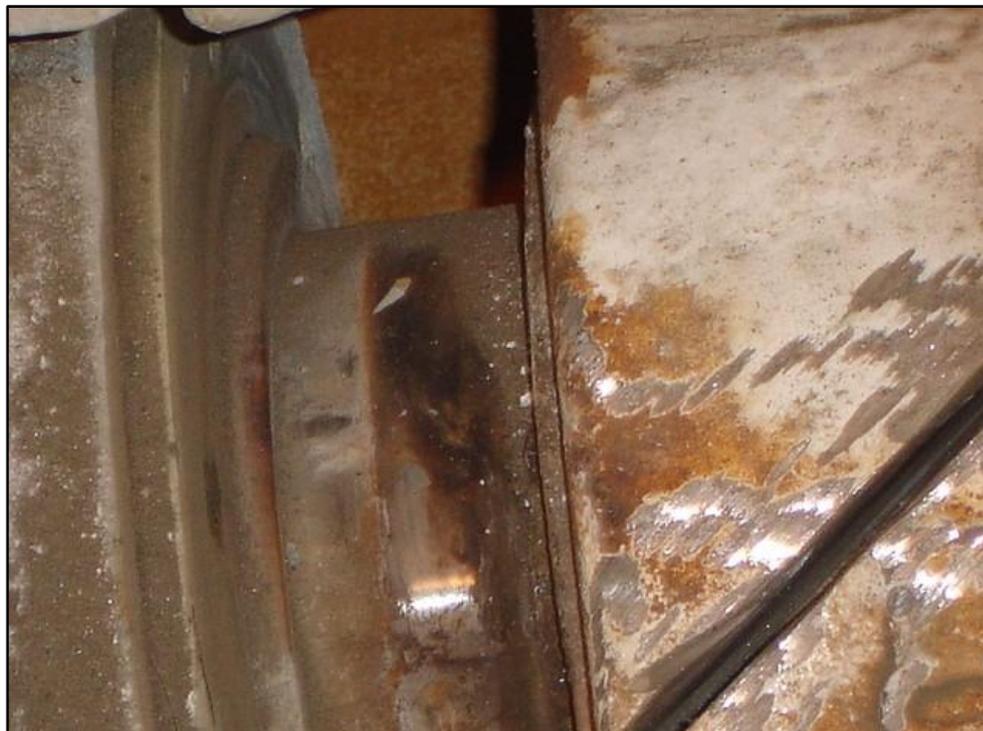
Découpage charnières porte AR – *Punching of transom door's hinges*

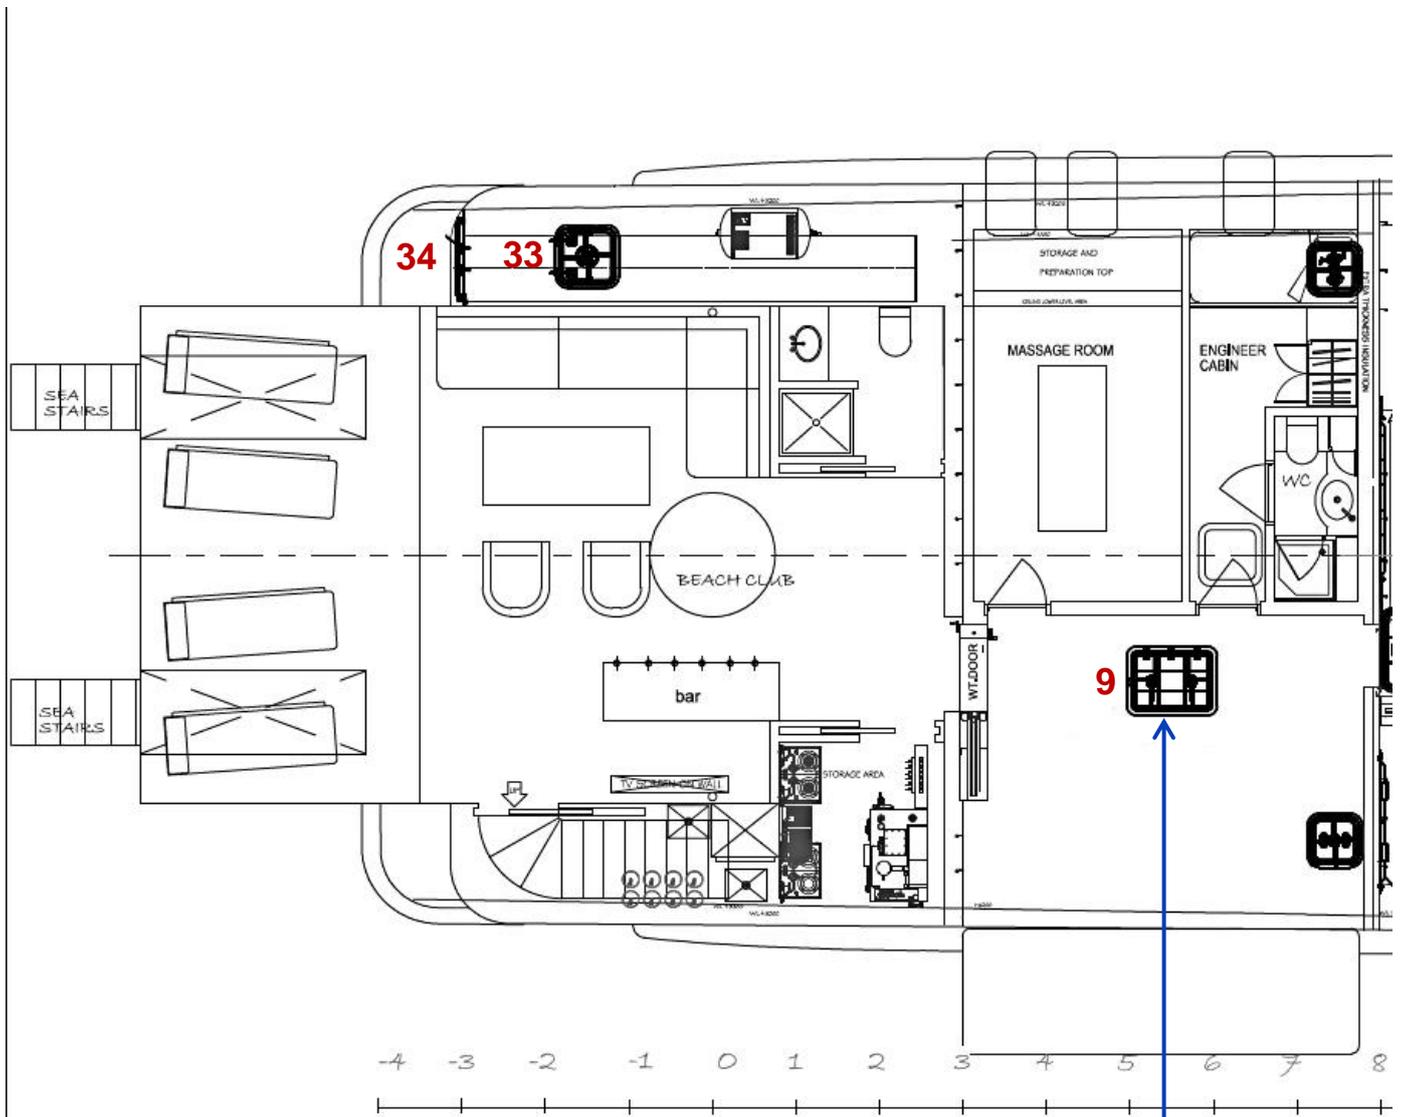
Panneau d'accès compartiment 03
Access hatch compartment 03
