# Récapitulatif des synthèses d'évènements de mer

# **ANNEE 2005**

# SYNTHÈSE D'ÉVÉNEMENT DE MER

BEA/RIP n°1/2005

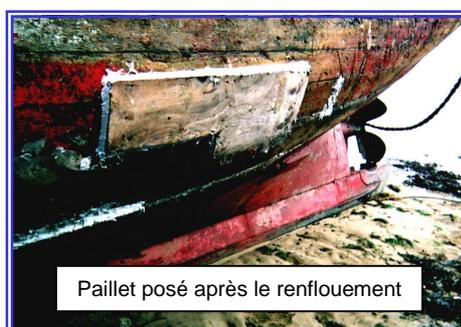
- 5) L'hiloire de cale bâbord n'était plus sur l'épave renflouée.
  - 6) Traces de chocs du peigne sur le bordé bâbord.
  - 7) Les VFI des deux membres d'équipage étaient à leurs domiciles. Les brassières ont été retrouvées dans le coqueron avant

- Causes du naufrage :
  - 1) Voie d'eau importante dont la cause n'est pas formellement établie. Il ne faut cependant pas exclure qu'un choc du peigne, passé inaperçu, ait pu disloquer le bordé.

Paillet posé après le renflouement

- 4) Les bordés en bois des goémoniers devraient être protégés par une doublante d'acier inoxydable aux endroits exposés aux heurts des appareils de pêche.

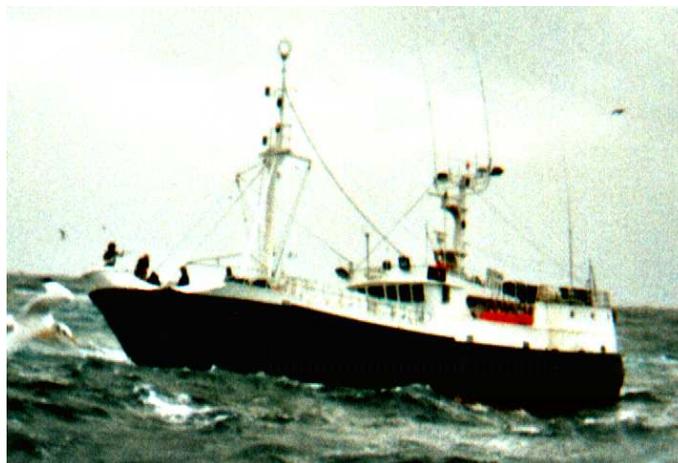
Palangrier : déformation du pavois sur l'avant bâbord (photo)

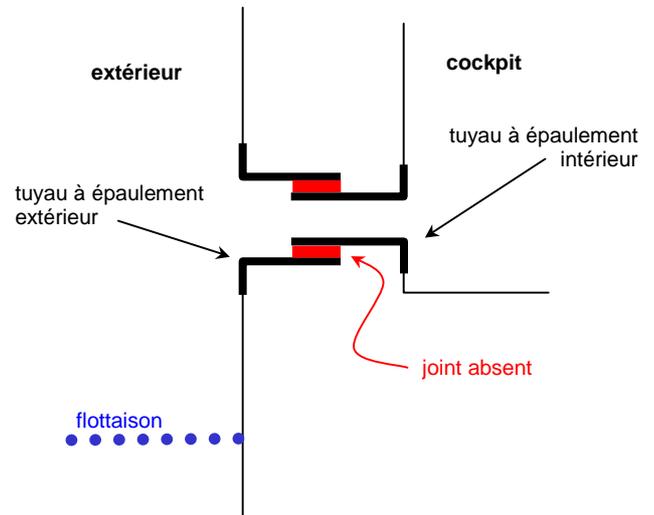
- Le navire est équipé de 2 dalots qui permettent la vidange automatique du cockpit. Sur celui de bâbord, il a été constaté l'absence de joint d'étanchéité entre les parties interne et externe des tuyaux à épaulement qui constituent le dalot. (une dizaine de cm de diamètre pour celui de l'extérieur). De ce fait, il existait un passage entre les parties externe et interne du dalot, de l'ordre de 5 mm, sur la totalité de la périphérie du tuyau interne. Après relevage de l'épave, un essai a montré que l'eau pouvait ainsi pénétrer à l'intérieur de la coque. De plus, dans certaines conditions de mer, d'assiette et de répartition de l'équipage, il est certain que ce dalot était immergé.

Coupe verticale du bordé B<sup>d</sup> au niveau du dalot

- Cause du naufrage : Absence du joint d'étanchéité sur le dalot bâbord.
- Conséquence : Perte totale de l'embarcation.

1. La réglementation prévoit la rédaction d'un rapport de mer pour tout événement. Les loueurs devraient inclure dans leur contrat une clause en ce sens. De même, les revues spécialisées devraient sensibiliser leurs lecteurs sur ce sujet. Le rapport de mer est capital pour l'analyse d'un accident et contribue à l'amélioration de la sécurité pour tous.
2. Une variation de l'assiette du navire permet de détecter une éventuelle présence d'eau dans les fonds.
3. Une alarme de cale aurait attiré l'attention, avant que le dalot immergé ne permette une voie d'eau trop importante.
4. Architectes navals et chantiers doivent porter la plus grande attention à l'étanchéité des passages de coque.
