Récapitulatif des synthèses d'évènements de mer

ANNEE 2006

SYNTHÈSE D'ÉVÉNEMENT DE MER

Bureau d'enquêtes sur les événements de mer

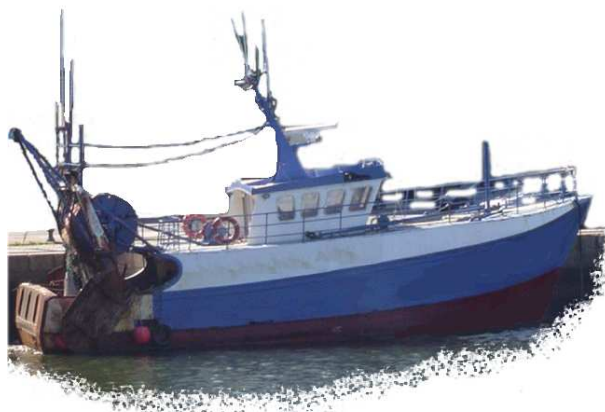
Alors que le navire est en route retour, la rupture du corps de la pompe de lavage provoque une importante voie d'eau, sans que l'alarme correspondante ne fonctionne. Lorsque le patron réalise les faits le moteur est déjà noyé.

- Remarques :
 - 1) La dernière **visite annuelle de sécurité des Affaires Maritimes**, survenue une quinzaine de jours plus tôt, avait prescrit la visite des vannes des prises d'eau.
 - 2) Deux des marins n'étaient pas à jour de leur **visite médicale professionnelle**.
- Cause : La raison pour laquelle le corps de pompe s'est rompu n'a pas pu être formellement établie.
- Conséquences : Importants frais de remise en état.

- 1) **Les visites annuelles de sécurité des Affaires Maritimes** ont pour objectif la sécurité des navires, et par conséquent celle des marins. **Les prescriptions doivent donc être scrupuleusement exécutées.**
- 2) De même que les visites annuelles de sécurité des navires, **les visites médicales professionnelles sont avant tout un facteur de sécurité individuel. Les problèmes de santé ne concernent pas que les autres !**
- 3) **Dans les locaux où il n'y a pas de présence humaine permanente, les alarmes de cales sont une aide précieuse à la sécurité.** Les armateurs doivent donc équiper leur navire du meilleur matériel. **Les alarmes de cale doivent être entretenues, et surtout systématiquement essayées.** Il s'agit là de prendre une habitude identique à celle qui consiste à vérifier les niveaux avant l'appareillage.

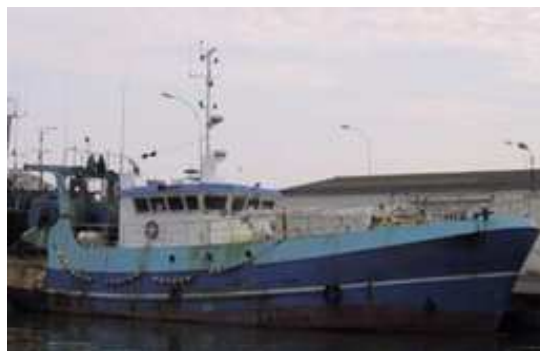
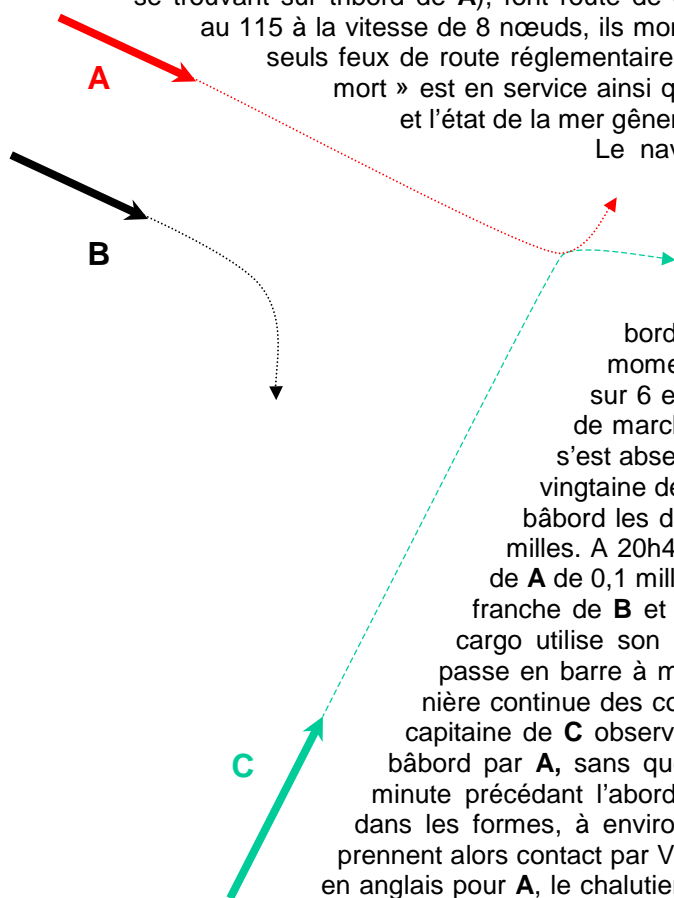
- Remarques :
 - 1) Alors que le capitaine du cargo note dans son rapport une bonne visibilité (4 à 5 milles), malgré une petite pluie ; le patron du chalutier **A** note dans son rapport de mer une visibilité réduite à 1 mille sous grains. Cette divergence d'appréciation des conditions météorologiques est sans doute due aux routes de chacun des navires. Le chalutier épaulant la mer par tribord devait être en permanence sous les embruns, et par voie de conséquence avoir sa visibilité réduite depuis sa timonerie assez basse.

- Causes : Mauvaise application du Règlement International pour Prévenir les Abordages en Mer qui impose, avec la règle 5, une veille attentive permanente pour tout navire.

- 1) Pour **A**, la règle 8 lui imposait une manœuvre d'évitement franche et conforme aux bons usages maritimes comme l'a fait **B**. Si la visibilité était jugée bonne, cette manœuvre est précisée par la règle 15 lui demandant de s'écarter de la route du cargo **C** en passant sur son arrière. A contrario, par mauvaise visibilité, la règle 19 s'appliquait en demandant à **A** de tenir compte de la visibilité réduite et des conditions existantes en utilisant son radar pour déterminer par pointage l'existence de risques d'abordage et en conséquence, dans le cas présent, de venir à gauche puisque la route de **C** était perpendiculaire à la sienne.

- 2) Pour **C**, la visibilité étant bonne, la règle 17 lui dictait son attitude : d'une part maintenir son cap et sa vitesse, puis éviter l'abordage par sa propre manœuvre.

- Conséquences :
 - 1) Pour **A** : importants travaux de réparation de l'étrave imposant un mois d'immobilisation.
 - 2) Pour **C** : réparation du bordé dans les formes arrière et remise en état du local barre, entraînant une semaine d'arrêt d'exploitation pour réparation dans un chantier.

- 1) La veille, le suivi de l'évolution du relèvement d'un autre navire et la bonne application du Règlement International pour Prévenir les Abordages en Mer, sont les moyens les plus efficaces pour éviter une collision.
- 2) Sous réserve que l'on puisse établir une communication VHF compréhensible, l'AIS est une aide précieuse.
- 3) Lorsque l'on navigue de conserve avec un ou plusieurs autres navires, il ne faut pas hésiter à échanger des informations de navigation.
- 4) Il est impératif d'informer les CROSS et MRCC de tout événement de mer conséquent.
- 5) Les rapports de mer doivent être précis, en particulier en ce qui concerne les heures et les fuseaux horaires auxquels ils se rapportent.
- 6) La langue anglaise est un outil de travail indispensable à tous : elle est à la communication entre marins ce qu'est le safran à la manœuvre !

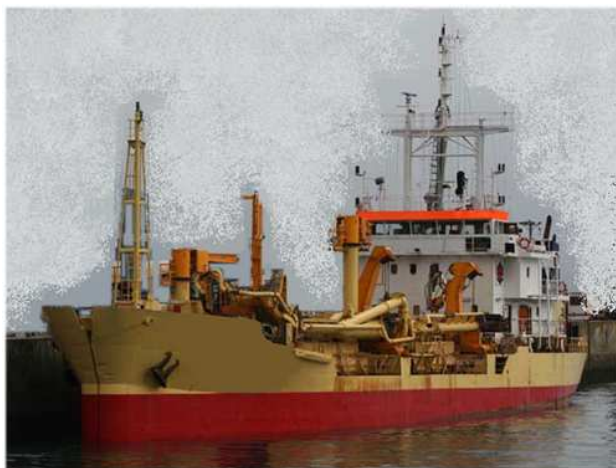
- *Cause* : Le fort brassage des déblais déversés dans le puits (40 x 10 m) favorise le dégagement et l'accumulation de l'hydrogène sulfuré, l'absence de vent n'a pas permis de le disperser.
- *Conséquences* :
 - 1) Sur le plan technique : une campagne de dragage incomplète.
 - 2) Sur le plan commercial : une accumulation de retards.
 - 3) Sur le plan humain : l'application des mesures de sécurité a très certainement limité les conséquences.

- 1) Ne pas compter sur son odorat pour détecter l'H₂S, car les teneurs dangereuses ne sont pas forcément perceptibles (anesthésie de l'odorat au delà de 100 ppm) et le délai d'intoxication est très rapide.

- 2) Les détecteurs de gaz fixes et individuels doivent être entretenus, et leur utilisation parfaitement maîtrisée par l'ensemble du personnel ainsi que les risques et mesures de sécurité correspondants.

- 3) L'installation de dispositifs de protection destinés à protéger de l'hydrogène sulfuré est à encourager à bord des dragues opérant dans des zones riches en gaz ; que ce soit par mise en surpression des zones de vie ou par confinement au puits de l'H₂S au moyen d'eau pulvérisée.

- 4) Les dragues opérant en zones dangereuses doivent disposer d'équipements respiratoires en nombre suffisant pour que l'équipe de sécurité puisse intervenir sur le pont, et notamment porter assistance à une personne en danger.

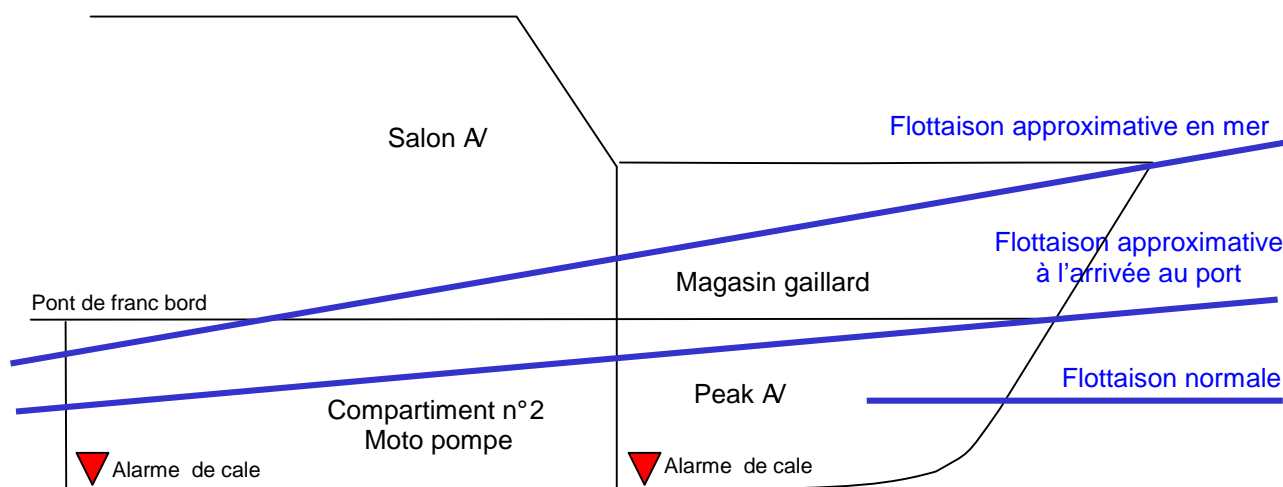
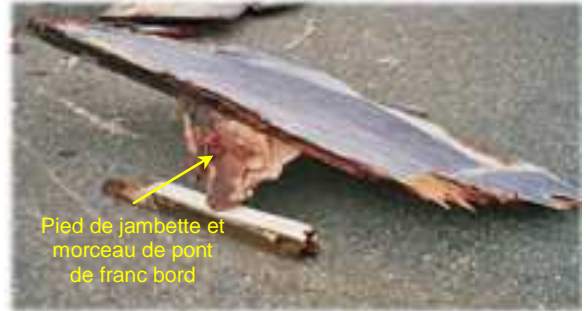
Circonstances : Une vedette de 25 m, construite en 1986 en bois lamellé-collé sous la surveillance du BV, est propulsée par 3 hydro-jet totalisant 1391 kW. Armée par quatre hommes, en 3^{ème} catégorie (< 20 milles de la côte), elle peut embarquer 196 passagers. Ce navire est en transit avec un équipage de trois hommes, mais sans passagers, du sud au nord de la Bretagne, pour suivre le départ d'une course de voiliers. La veille de l'événement, le capitaine décide de s'abriter du mauvais temps dans un port. Il en appareille vers 8h30. Le navire, dont la vitesse est réglée à 10 nœuds, progresse bout au vent dans une mer difficile (creux de 3 m à 3,5 m), paquets de mer et embruns balayent le pont : vent de SE avec rafales à 25 nœuds, mer forte et courant de 1,5 nœuds portant au NW. Le patron décide de mettre en fuite. Quelques minutes plus tard, à 11h05, il trouve sur sa route l'un de ses radeaux de sauvetage de 50 places gonflé (normalement arrimé à B^d sur le pont A) et dont il n'avait pas réalisé la perte. Après deux tentatives infructueuses de récupération de son radeau de sauvetage, le CROSS est informé. Désormais en fuite, la vedette fait route vers un abri. A 11h20, l'alarme lumineuse et sonore de montée d'eau dans le peak A déclenche, très rapidement suivie de celle du compartiment n°2 où se trouve la motopompe de secours. L'assèchement de ces compartiments est aussitôt entrepris par le chef mécanicien. Les moyens du bord ne permettant pas de faire disparaître les alarmes de montée d'eau, et la cause de la voie d'eau n'ayant pas été identifiée, une assistance est demandée au CROSS à 11h27. A 11h30 un *Mayday relay* est diffusé. Un remorqueur d'assistance et sauvetage est sollicité, un voilier sur zone propose son aide et une vedette de la SNSM appareille avec une motopompe. Un canot pneumatique de la SNSM est également mis en alerte, une embarcation appareille du port de refuge et un hélicoptère de la protection civile décolle à 12h00. A 12h22 débutent les opérations d'hélicitreuillage d'un plongeur et d'une motopompe, dont le fonctionnement sera rapidement défectueux. L'assiette est fortement négative, l'eau envahit partiellement le salon A, mais petit à petit l'assiette diminue. Escorté de la vedette SNSM et guidé par l'embarcation du port de refuge, la vedette y accoste à 13h40. A l'A, l'eau arrive alors au niveau du pont de franc-bord. L'origine de la voie d'eau est identifiée à quai : le bordé du magasin du gaillard est défoncé sur T^d sur une longueur de 1,1 m et une hauteur de 0,7 m environ, une jambette cassée au ras du pont de franc-bord permettant à l'eau d'envahir le peak A, après le magasin du gaillard. L'assèchement est terminé à 15h15 et le navire de 48 tonnes est gruté à 20h00. Plus tard, l'expert de la société de classification observe un léger décollement du pied de la cloison d'abordage expliquant l'envahissement du compartiment n°2.

- 6) L'accès au compartiment n°2 où se trouve la motopompe de secours est difficile.
- Causes :
 - 1) **Réparation mal exécutée d'une avarie antérieure, non signalée au Centre de Sécurité ainsi qu'à la société de classification et dont l'origine n'a pu être établie.**

- 2) L'observation du bordé tribord, défoncé sur une surface de près de 1 m², montre qu'il y avait en quelque sorte un pré-découpage de ce panneau. Sur le même panneau, enduit d'une couche peu adhérente de PVRT, se trouvait une réparation antérieure consistant en un panneau (300 x 200 mm environ) de contreplaqué standard, posé bord à bord. Il s'agit d'une réparation ancienne (bois partiellement décollé) révélant que le bordé avait antérieurement subi un choc important dépassant largement la zone réparée. L'examen du panneau de bordé enfoncé révèle que le bois était cassé de longue date, ainsi qu'une jambette au passage du pont de franc-bord.

- 1) **Toute avarie de structure** justifie un **examen minutieux par une personne compétente** : expert maritime, chantier naval, inspecteur de la navigation ou société de classification, afin d'en déterminer les conséquences exactes et le risque d'extension insidieuse à la structure. Toute avarie ou transformation sur la structure doit être obligatoirement signalée à la société de classification et au Centre de Sécurité concernés.

- 2) Une avarie de structure doit être réparée dans les règles de l'art par un chantier naval.
- 3) Cet événement démontre une nouvelle fois l'importance de l'établissement d'un **rapport de mer précis, rédigé dans les 24 heures par le capitaine**, et non par une tierce personne.

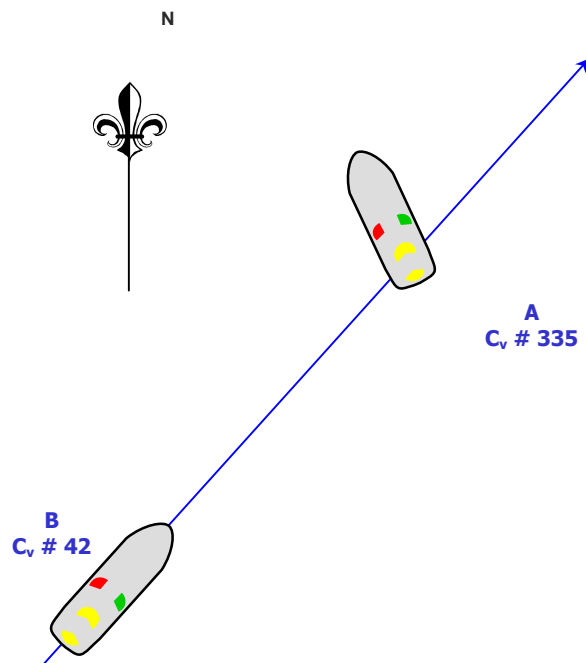
Le patron de **B** s'assure que **A** n'a pas de voie d'eau et reprend sa route vers le port qu'il atteindra à 10h45. Sur **A**, les avaries se situent à l'arrière tribord : plat-bord arraché, tôle en acier défoncée, armature de support de bâche pliée. Sur **B**, arrachement du polyester côté bâbord de l'étrave sur une longueur de 0,50m, sans occasionner d'entrée d'eau.

Causes : Insuffisance de veille nautique à bord des deux navires.

- Une veille nautique permanente et efficace est un **impératif absolu**.
- Ne pas quitter la passerelle à l'approche d'autres navires est, pour les patrons, un impératif tout aussi absolu.
- Les dispositifs d'aide à l'anticollision sont de nature à réduire le niveau de risque : **leur utilisation systématique est recommandée**.
- Les bâches fixées sur l'arrière des navires fileyeurs protègent les équipages des intempéries et des chutes à la mer, mais ont l'inconvénient de diminuer considérablement le champ visuel. Des parties transparentes dans les bâches latérales constitueraient à cet égard une amélioration.

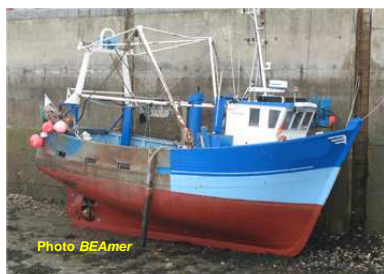
La surcharge de l'annexe et les mauvaises conditions météorologiques sont les causes certaines de cet accident. En effet, en additionnant les poids moyens de deux personnes de 75 kg et de 7 sacs de coquilles Saint-Jacques de 25 kg, on obtient un total de 325 kg, ce qui est excessif pour une embarcation de 2,60 mètres de longueur naviguant sur un plan d'eau agité.
- Conséquences :

- 1) **Parce que le risque maritime commence en quittant la terre ferme, le port d'un VFI s'impose dès l'embarquement dans l'annexe.**
- 2) La surcharge d'une annexe est intuitivement facile à apprécier ; il convient de l'éviter pour conserver une bonne réserve de flottabilité et de stabilité.
