Récapitulatif des synthèses d'évènements de mer

ANNEE 2008

Bureau d'enquêtes sur les événements de mer

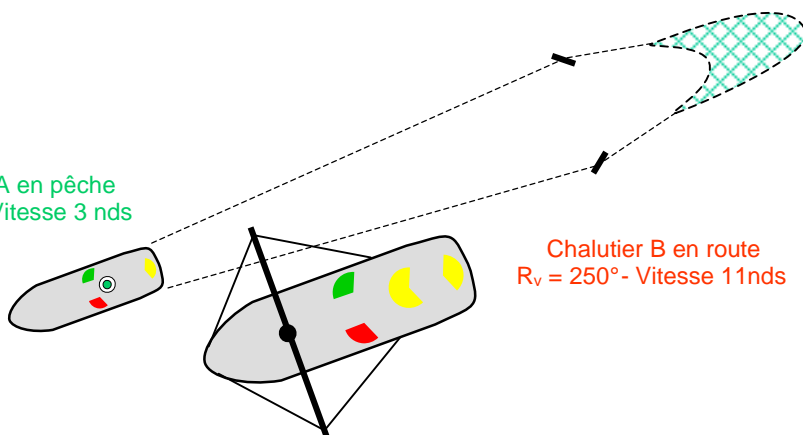
Chalutier A en pêche
R_v = 250° - Vitesse 3 nds

Chalutier B en route
R_v = 250° - Vitesse 11nds

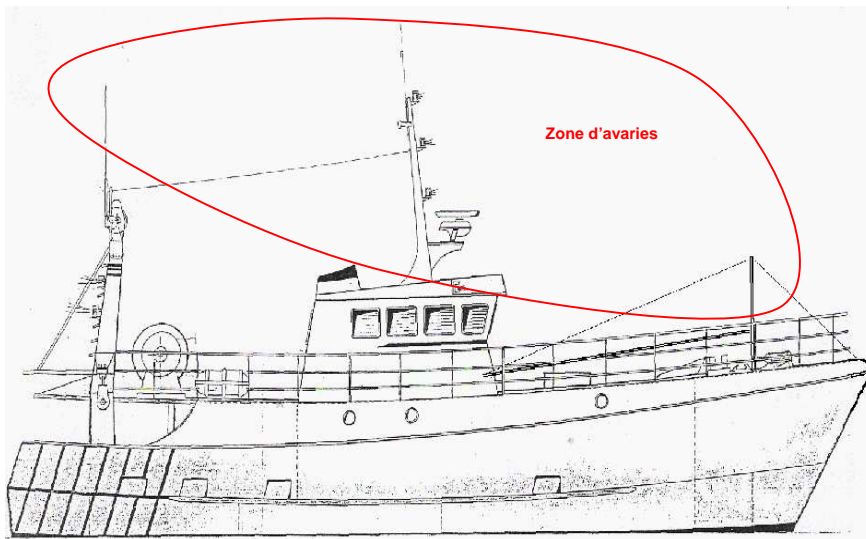
Le mât portant les antennes et les feux de navigation a été cisailé à la base et renversé sur la partie avant du navire par le câble d'acier retenant le tangon du chalutier (B). Les antennes ayant été mises à la masse en touchant le pont, les appareils de communications et de navigation dont les antennes étaient fixées au mât sont hors service. La casquette du navire, le portique arrière et la corne de charge placée à l'avant ont été endommagés. Le pont supportant le mât a été déformé ainsi que la structure en bois au plafond de la timonerie. Des traces de peinture rouge, couleur du tangon du chalutier (B) sont visibles sur la base du mât et sur la casquette.
