Rapport d'enquête simplifié

**ABORDAGE DU NAVIRE DE PÊCHE *ASPIN*
LE 25 SEPTEMBRE 2016, AVEC L'ÎLE DE GREAT BLASKET (IRLANDE)**

Bureau d'enquêtes sur les événements de mer

Rapport publié : juillet 2017

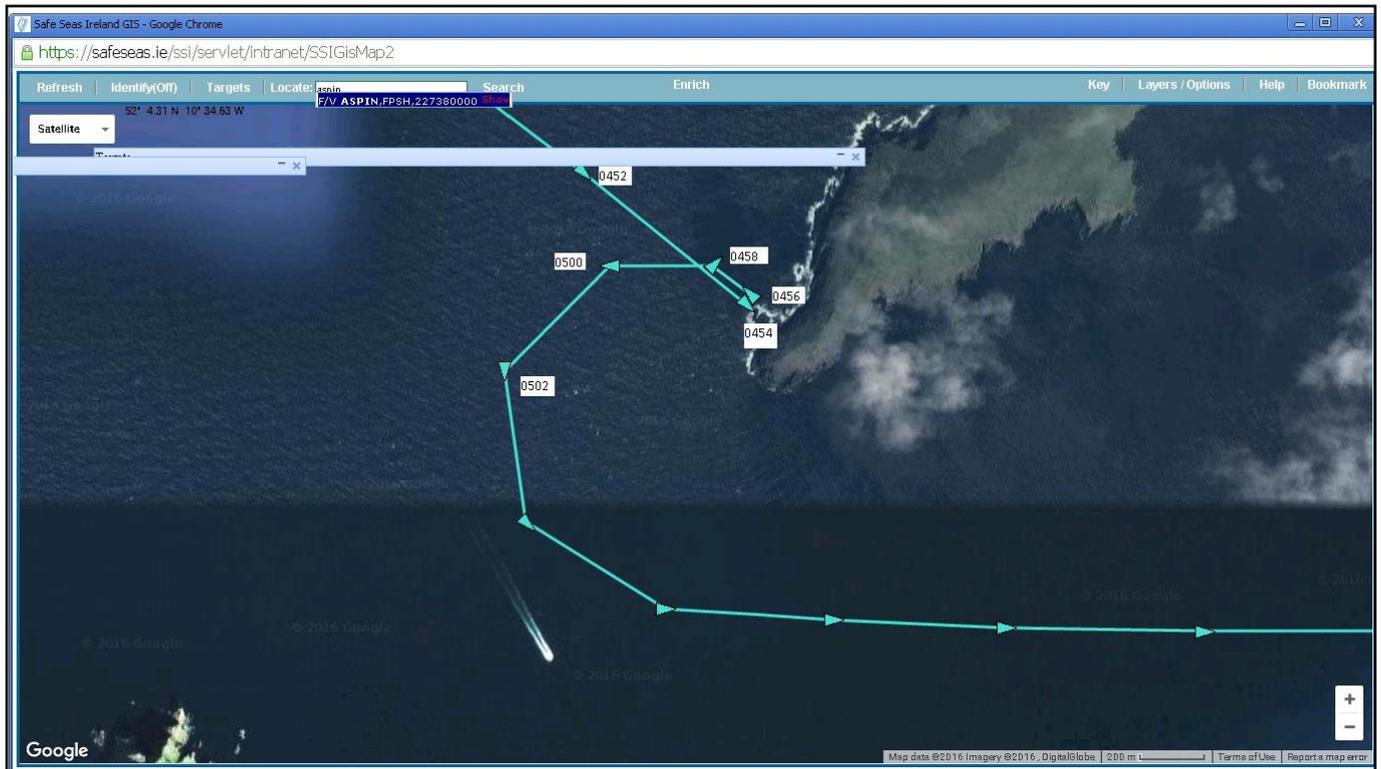
Trajectoire sur photo satellite

à 03h56 TU, le navire percutait la pointe sud de l'île de Great Blasket, au nord de l'entrée de la rade (voir trajectoire sur photo satellite).

Le navire est entré en collision avec l'île de Great Blasket, à environ une encablure au nord de son extrémité sud. Il était donc à environ un demi-mille de sa position idéale.

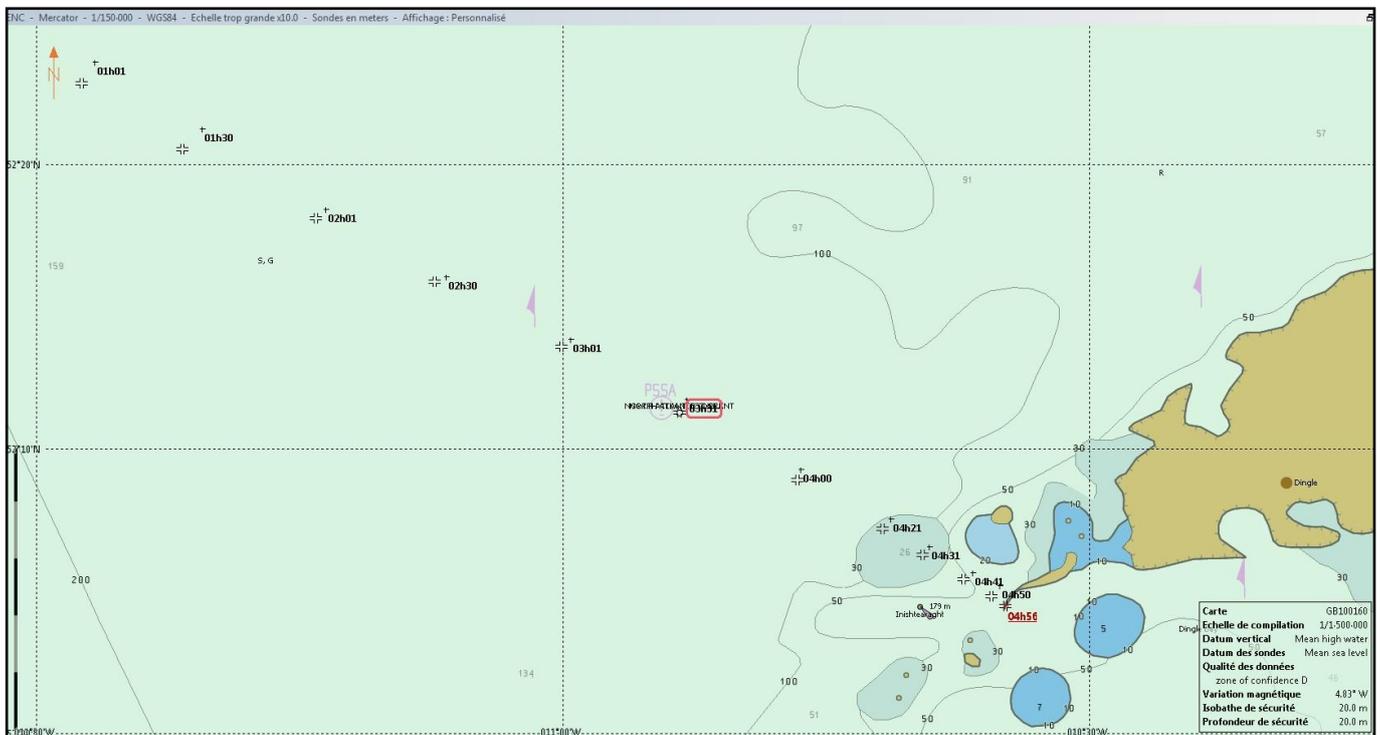
Carte

Le BEAmer dispose de deux relevés qui permettent de reconstituer la trajectoire de l'ASPIN plusieurs heures avant l'accident (voir la carte) :

Depuis 00h30, le navire fait route vers son point de collision avec l'île de Great Blasket.

On observe un très léger changement de route vers 03h21, mais la nouvelle route dirige toujours le navire vers l'extrémité sud de l'île. À aucun moment, le navire n'a suivi une route fond qui lui faisait éviter l'île.

On observe également une légère diminution de la vitesse entre 03h41 et 03h56, soit pendant 14 minutes, juste avant la collision. Ceci pourrait valider la thèse du stop machine, très rapidement relancé par le mécanicien.

Toutefois, pendant la baisse d'allure, le navire continue toujours sur la même trajectoire, jusqu'à la collision avec la falaise.
