Rapport d'enquête

**Naufrage du navire de pêche *BREIZ*
le 14 janvier 2021, au large de Ouistreham
(trois victimes)**

Bureau d'enquêtes sur les événements de mer

Rapport publié : janvier 2022

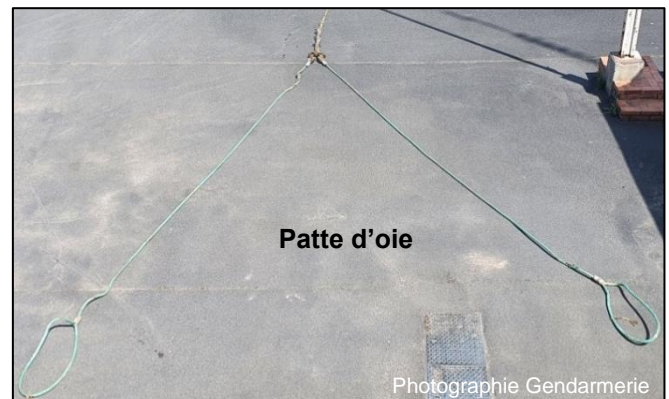
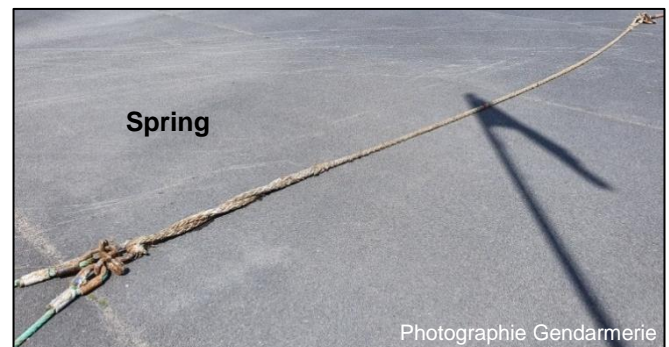
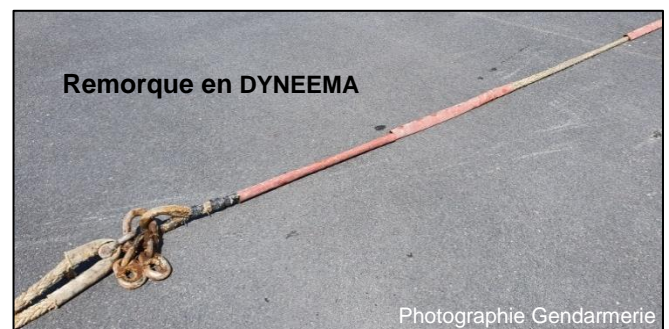
La remorque est en DYNEEMA (fibre de polyéthylène ultra résistante). Son extrémité, reliée à l'aide de deux manilles, est composée d'un amortisseur ou « spring » (portion de la remorque en textile plus élastique que le DYNEEMA) et de la patte d'oie en filin mixte (inox entouré par du polypropylène). La remorque est fixée à un touret sur la plage arrière du canot et mesure entre 140 et 150 m.

Photographies de l'extrémité de la remorque récupérée sur l'épave lors du renflouement

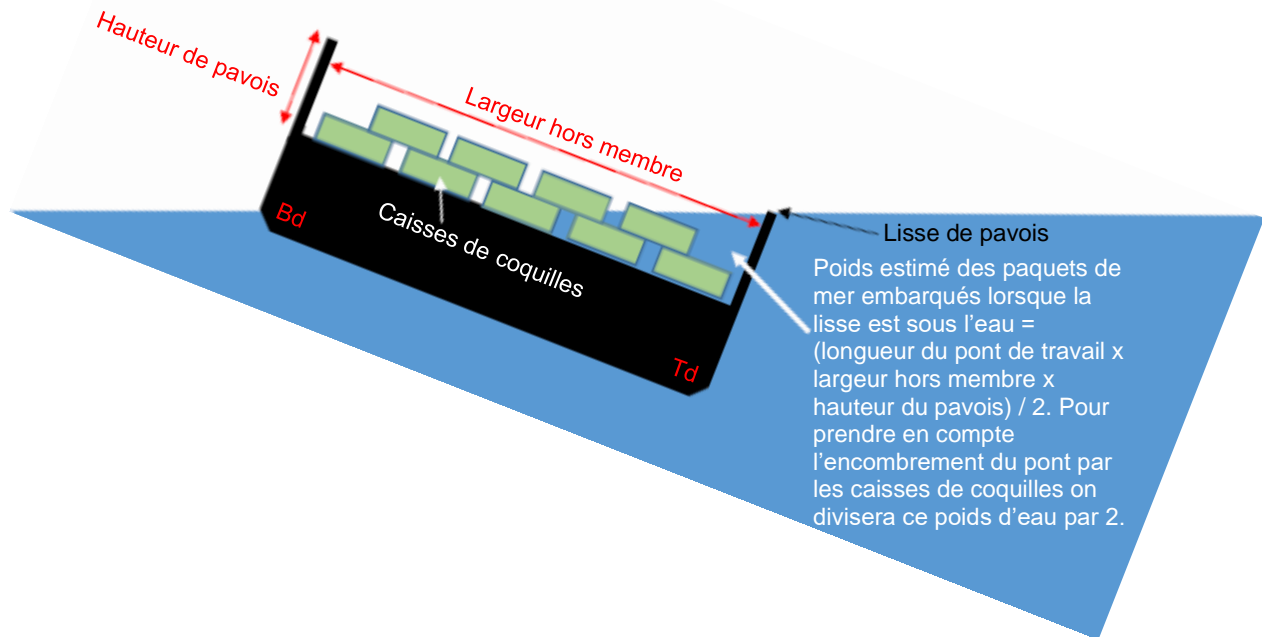
Il est probable que l'enfoncement du navire était tel que le pont ait pu parfois atteindre le niveau de l'eau en raison du roulis.

Les sabords ne remplissaient alors plus leur fonction et au contraire permettaient à la mer d'envahir le pont.

L'enfoncement du navire, qui prenait la mer par l'arrière ou par le travers, a favorisé son envahissement : un pont proche du niveau de l'eau (faible franc-bord) et un pavois relativement peu élevé ont facilité l'accès des paquets de mer sur la plage arrière.

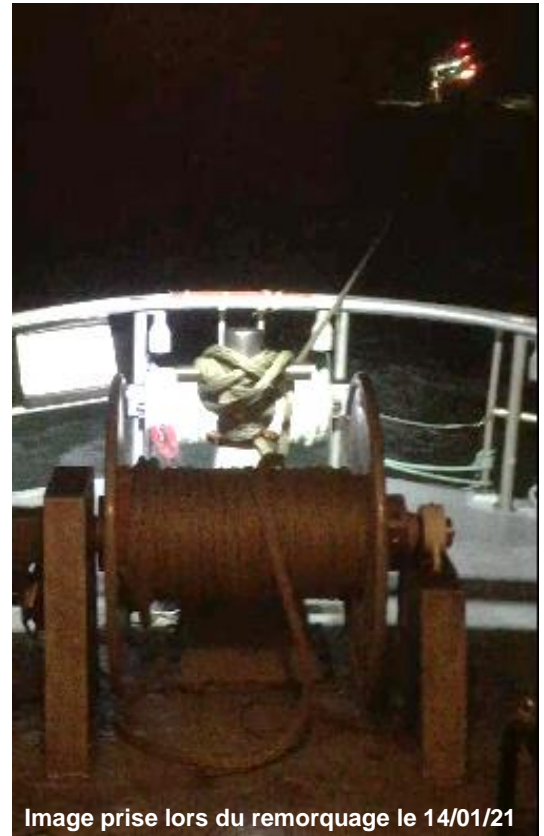
Image prise lors du remorquage le 14/01/21

Afin de faire gagner de la flottabilité au navire de pêche dès le début de l'opération de remorquage, il aurait pu être suggéré au *BREIZ* de laisser filer sa drague pleine à la mer et/ou mettre la pêche

par-dessus bord. Cette action aurait nécessairement amélioré la situation du navire remorqué tant du point de vue de sa stabilité que de son enfoncement.

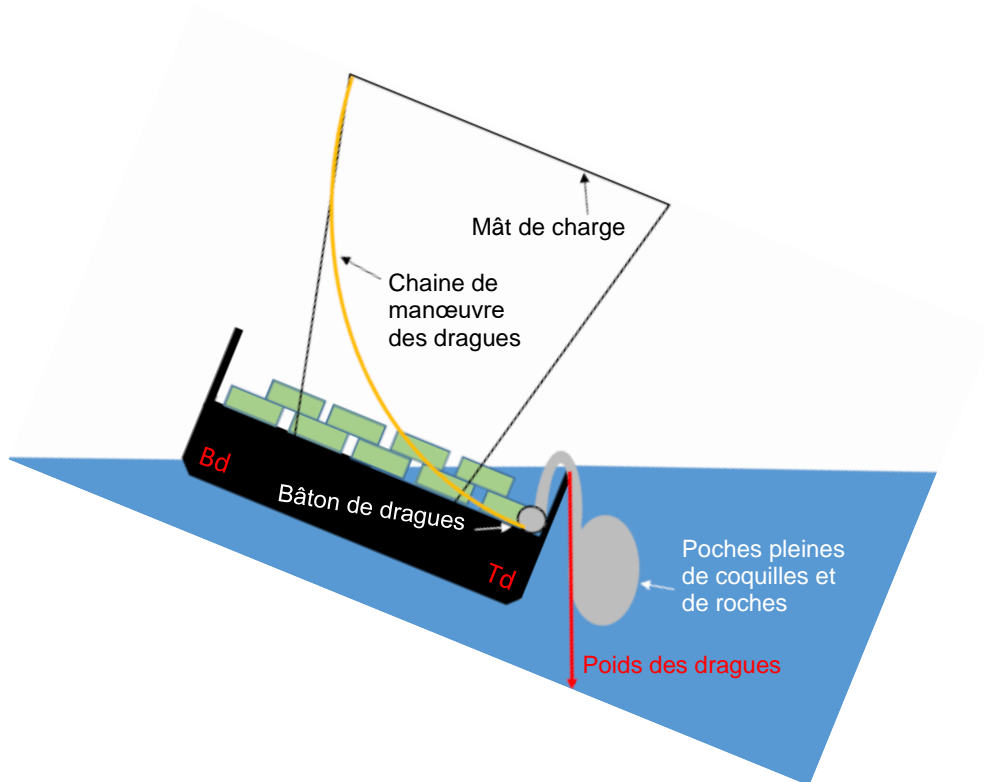
Le bâton de dragues positionné sur tribord glisse et bascule à la mer

Le basculement à la mer du bâton de dragues tribord est un **facteur contributif** du chavirage. Ce basculement a été provoqué par les effets cumulatifs :

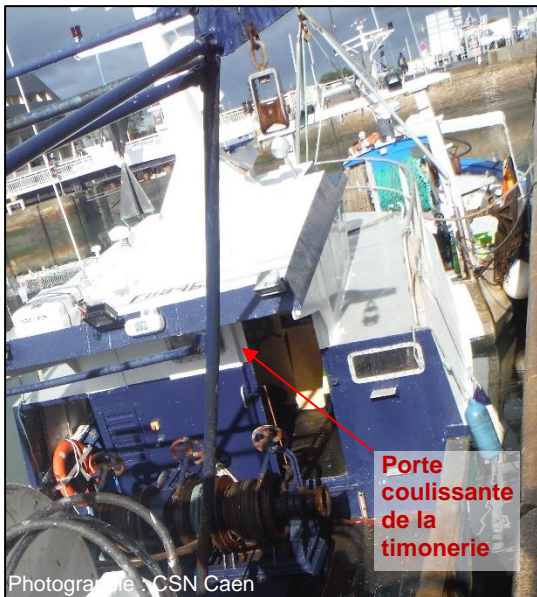
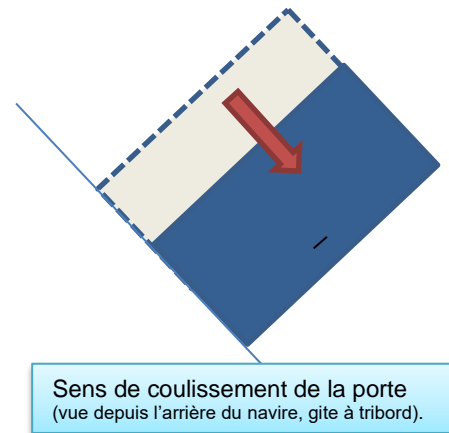
Lorsque le navire a chaviré, l'équipage était dans la timonerie. Sa porte d'accès est sur l'arrière, du côté tribord. Elle est coulissante et s'ouvre si on la déplace sur bâbord. Navire couché sur

tribord, la porte va se fermer par gravité rendant la sortie impossible entre son poids à soulever et, dès que l'on commence à l'ouvrir, une eau glacée qui s'engouffre à l'intérieur.
