# Rapport d'enquête technique

**NAUFRAGE DU FILEYEUR *GE MI MA*  
LE 27 MAI 2015 À 167 MILLES DANS LE SUD-OUEST DE PENMARC'H  
(GOLFE DE GASCOGNE)**

Bureau d'enquêtes sur les événements de mer

Rapport publié : décembre 2016

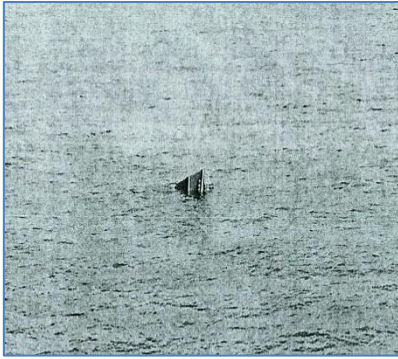
Photo *Marine Nationale* du 28 mai 2015

Le navire presque complètement immergé et constituant un danger pour la navigation sera sabordé le lendemain par les services de la Préfecture maritime de l'Atlantique.

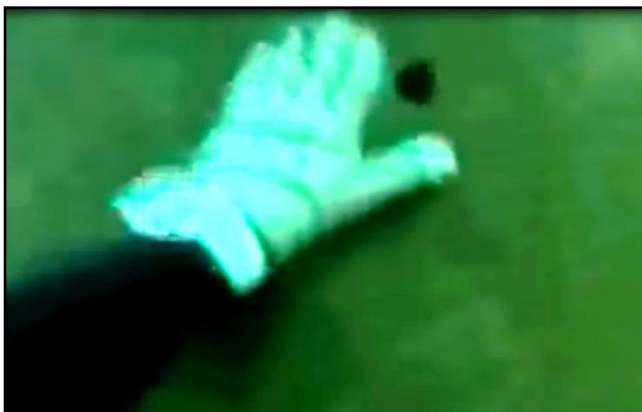
Photo extraite du film effectué par les plongeurs démineurs de Brest avant le sabordage.

La voie d'eau, cause initiale du naufrage du navire, a été localisée précisément par les plongeurs du Groupement de Plongeurs Démineurs de Brest. Elle est sur tribord, au niveau du poste équipage, comme le pensaient les marins (voir photo plus bas) sans avoir pu en localiser précisément l'origine.

Les plongeurs ont supposé que le trou à l'origine de la voie d'eau résultait de l'effet de la corrosion sur la coque.

Le diamètre du trou dans la coque peut être évalué à 4 cm.

L'orifice constaté dans la coque par les plongeurs, qui est approximativement circulaire (voir photo page 15), mesure au plus 4 cm de diamètre. Sa surface est donc de l'ordre de  $12,5 \text{ cm}^2$ . Il est situé, approximativement, à 1,50 m de profondeur.

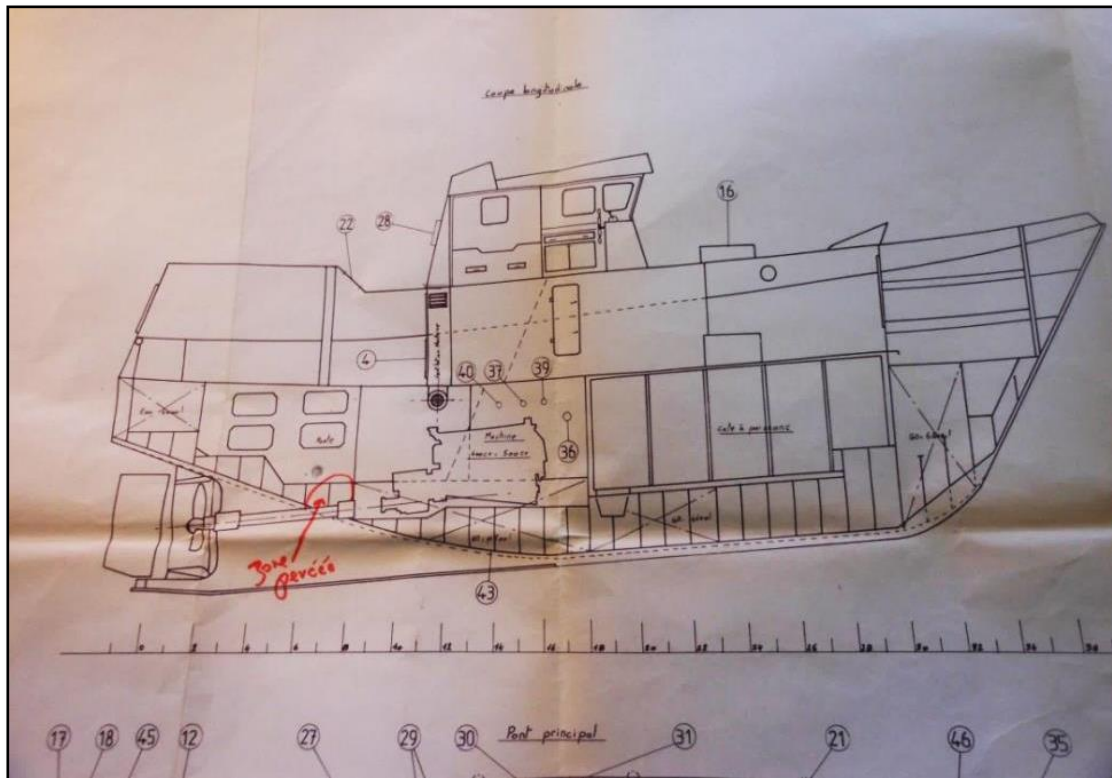
Plan du *GE MI MA*, annoté par l'antenne de Saint-Jean-de-Luz du Centre de Sécurité des Navires de Bordeaux. L'emplacement du trou est indiqué en rouge.

Le trou constaté par les plongeurs se trouve dans les fonds et à l'arrière du puisard. Le puisard ne réceptionne que l'eau se trouvant au-dessus du plancher.
