Rapport d'enquête

**Heurt d'un kitesurfeur
par l'embarcation semi-rigide *LA LICORNE*
le 28 avril 2019, à proximité de l'île de Guiriden, Archipel de Glénan
(une victime)**

Bureau d'enquêtes sur les événements de mer

Rapport publié : septembre 2019

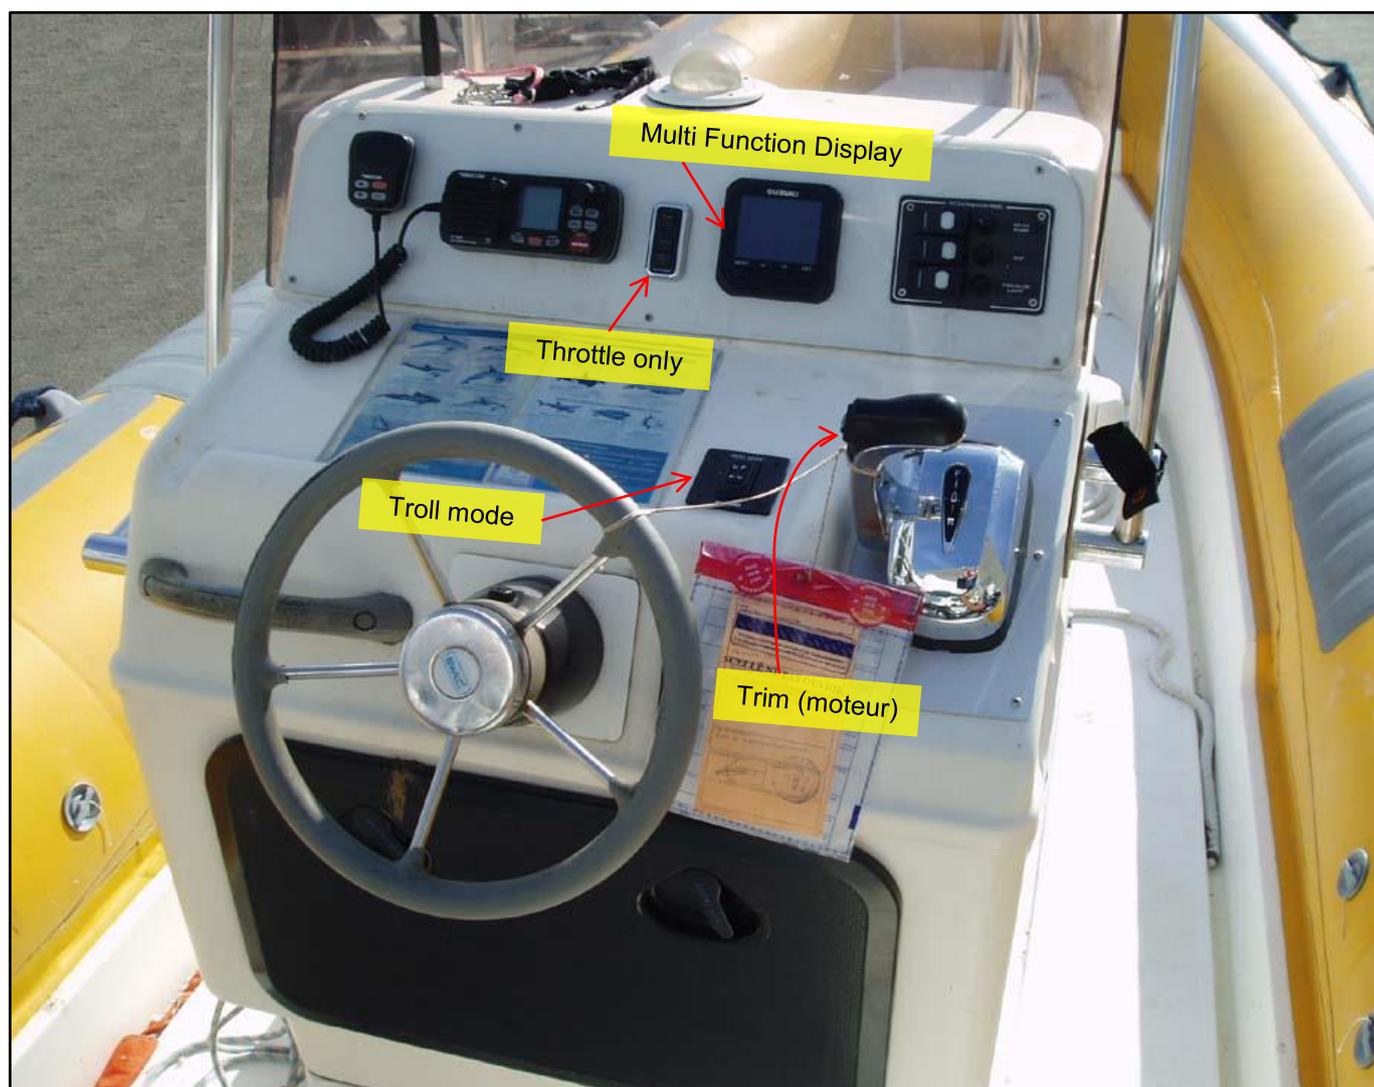
Poste de barre *LA LICORNE*

LA LICORNE a été remotorisée récemment et la commande des gaz est électrique, via une manette intégrée au pupitre de pilotage, placée sur la droite.

La sécurité de la manette de gaz est assurée par deux « points durs » qu'il faut franchir pour libérer la puissance du moteur :

À défaut d'un verrouillage mécanique au point mort, la fonction « Throttle only » est une sécurité qui n'est pas uniquement réservée aux opérations de maintenance. Sa non-utilisation pour l'usage courant de l'embarcation, notamment les manœuvres à proximité d'un kitesurfeur à l'arrêt dans l'eau, est un **facteur contributif** de l'accident.

La soudaine accélération de l'embarcation laisse supposer que les deux points durs de la manette de gaz peuvent être franchis trop facilement. Une certaine résistance de la manette a cependant pu être vérifiée au cours de l'enquête. Dans ces conditions, deux hypothèses permettent une meilleure compréhension de l'accident :
