Rapport d'enquête

**ACCIDENT DU TRAVAIL MARITIME À BORD DU NAVIRE DE PÊCHE *LE BLONDI*
LE 16 DECEMBRE 2016, À 13 MILLES DES SABLES-D'OLONNE (UNE VICTIME)**

Rapport publié : septembre 2017

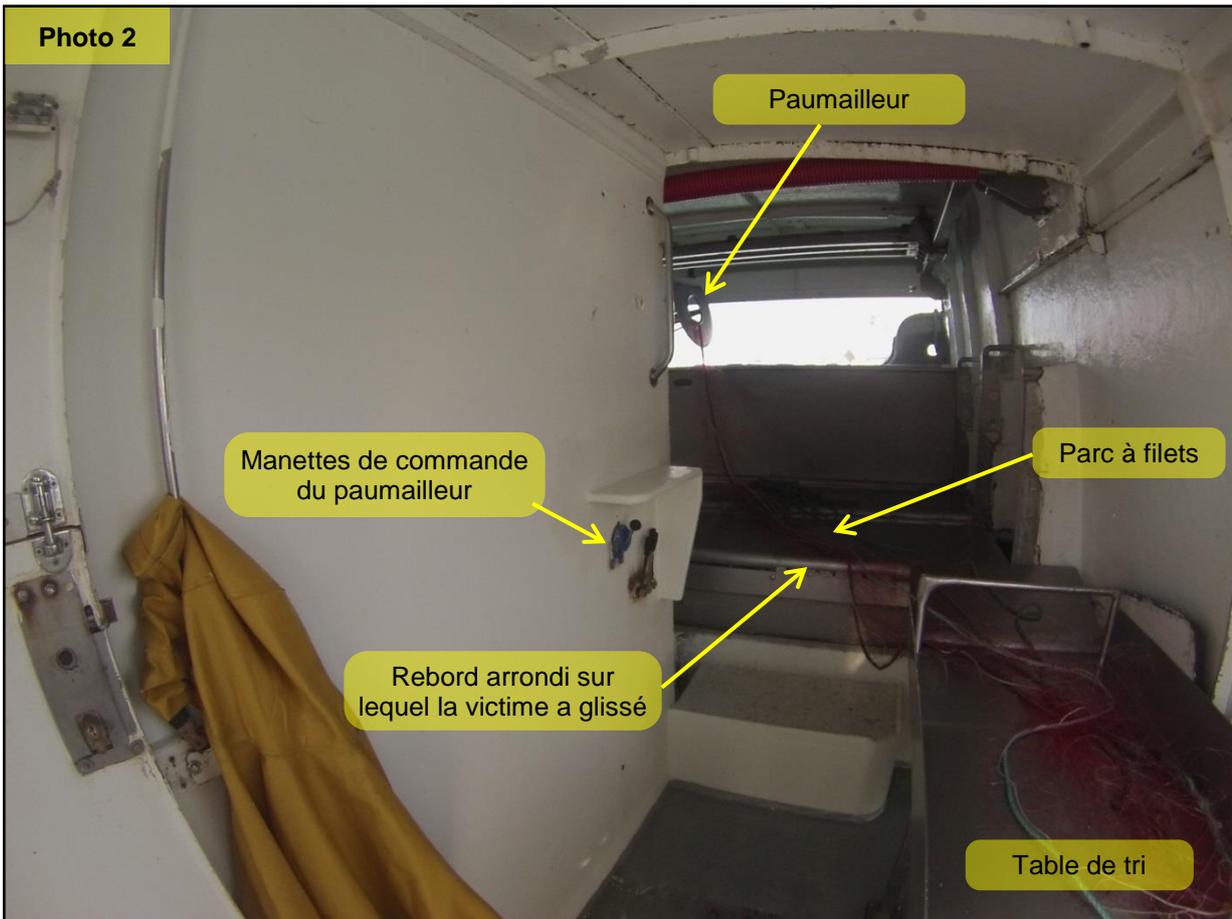
Peu avant 10h30, lors de la remontée des filets, le second matelot est aux commandes du paumailleur (équipement permettant de ranger les filets dans les bacs, voir photo 2). Il constate que le filet s'est décapelé du paumailleur et monte sur les parcs à filets pour le repositionner. À son retour vers son poste de travail, alors qu'il s'apprête à descendre sur le pont, lors d'un coup de roulis, son pied droit glisse latéralement, sur l'arête externe du dernier parc. Il perd l'équilibre, chute et sa tête heurte violemment la manette centrale de commande du paumailleur située en contrebas, provoquant la perforation de la cavité oculaire droite. Il perd immédiatement connaissance.

Lorsque le filet s'est décapelé, le second matelot a dû réagir rapidement pour éviter l'accumulation du filet sur la table de tri. Ce déplacement rapide, combiné à un coup de roulis vraisemblablement plus important, l'a déséquilibré et a provoqué sa chute sans qu'il ait pu se rattraper.

Le navire est en très bon état. La surface lisse du rebord du parc à filet rendue glissante par le travail du poisson a pu contribuer à la perte d'équilibre du matelot. Rien n'était prévu avant l'accident pour sécuriser la descente du parc à filets vers le pont. La hauteur est de l'ordre de 90 cm entre le pont et l'arête inférieure du parc à filet.
