Rapport d'enquête

**Chavirage et naufrage du navire de pêche *PETITE FANNY*,
le 05 octobre 2017 au large de La Turballe**

Bureau d'enquêtes sur les événements de mer

Rapport publié : février 2018

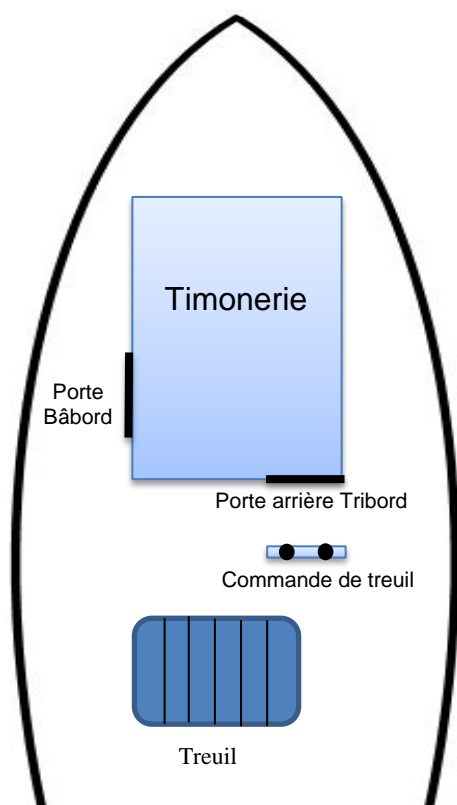
À 10h05, après avoir viré les 100 mètres de funes, les panneaux sont démaillés puis 100 mètres de maillettes sont virées. Alors qu'il reste 10 mètres de maillettes, le chalut reste à pic et le patron décide de virer jusqu'aux pattes. Le chalut est toujours à pic.

Il est alors à l'extérieur de la passerelle côté tribord où sont les commandes de treuil ; cf. schéma à gauche.

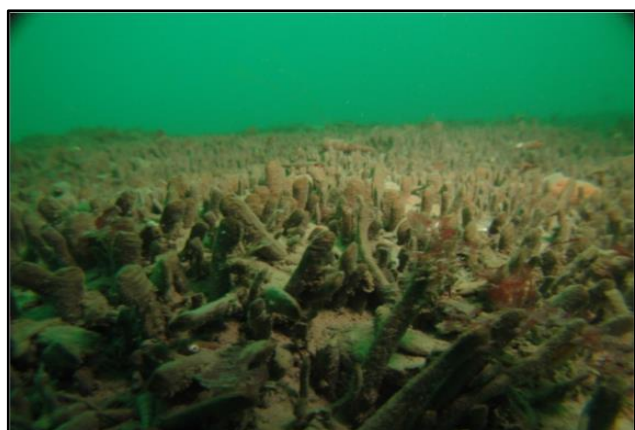
Champ de Haploops

Espèce proliférante, elle a modifié la structure initiale des vasières en des prairies de tubes dressés (environ 4000 individus/m²) chaque tube abritant un individu.

Ces tubes agglomérés vont se comporter en vase molle provoquant un risque de colmatage des filets.

Le navire a fait son deuxième trait sur des fonds particulièrement denses en tubes de vase. Il a ramassé ces « fayots » qui se sont agglomérés en une masse compacte obstruant le cul de chalut.

1. 2018-E-04 : Le port permanent du VFI s'est avéré salutaire pour l'équipage du *PETITE FANNY*.
2. 2018-E-05 : Le *BEA*mer attire l'attention de la flottille sur le risque de colmatage du chalut dans le secteur de la baie de la Vilaine et du Croisic ; les traits et les manœuvres de chalut doivent être adaptés en conséquence.
