Rapport d'enquête Investigation report

**Incendie du compartiment machine à bord du navire roulier
à passagers *PONT-AVEN* le 29 avril 2019, entre Plymouth et Santander**

**Engine room fire on board the ro-ro passenger vessel *PONT-AVEN*
on 29 April 2019, between Plymouth and Santander**

Bureau d'enquêtes sur les événements de mer

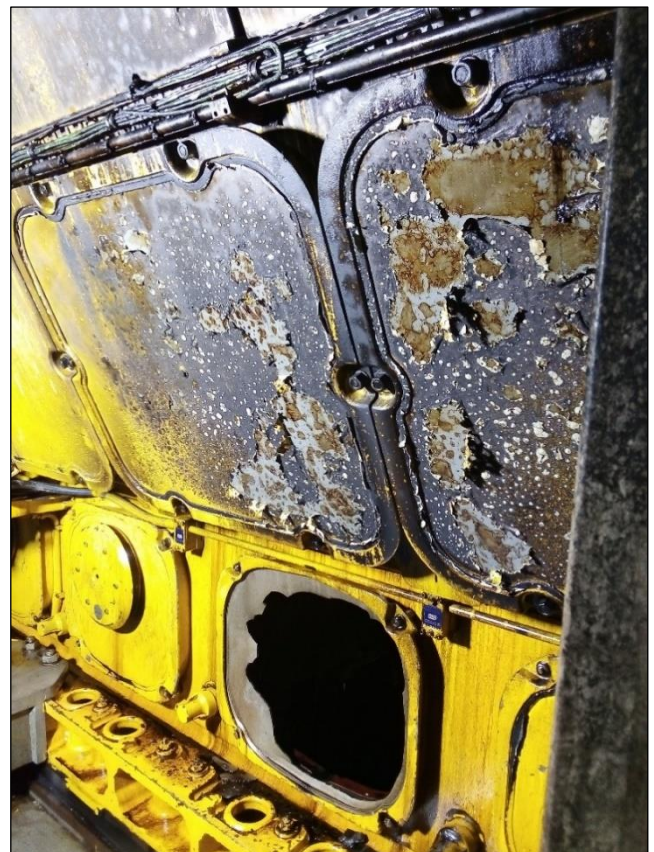
À l'intérieur du MP2, la chemise du cylindre A5 a été fracturée en de nombreux petits morceaux de pièces dispersés au fond du carter. Le corps de la bielle est tordu et brisé en trois morceaux. Le pied de bielle est également cassé en trois morceaux qui présentent d'importantes déformations. Le coussinet du pied de bielle du cylindre A5 est presque entièrement détruit.

MP2, destruction de la porte de carter au niveau du cylindre 5

La tête du piston est tombée au fond du carter ainsi que des débris tordus du coussinet de pied de bielle qui a été détruit. L'axe de piston, qui a été projeté hors du moteur, est fortement endommagé avec des fissures importantes sur la circonférence et des traces de matage. Le cylindre opposé (B5) et le bâti ont subi des impacts importants par la dispersion brutale des fragments de pièces. L'ensemble de ces dégâts a rendu le moteur irréparable.

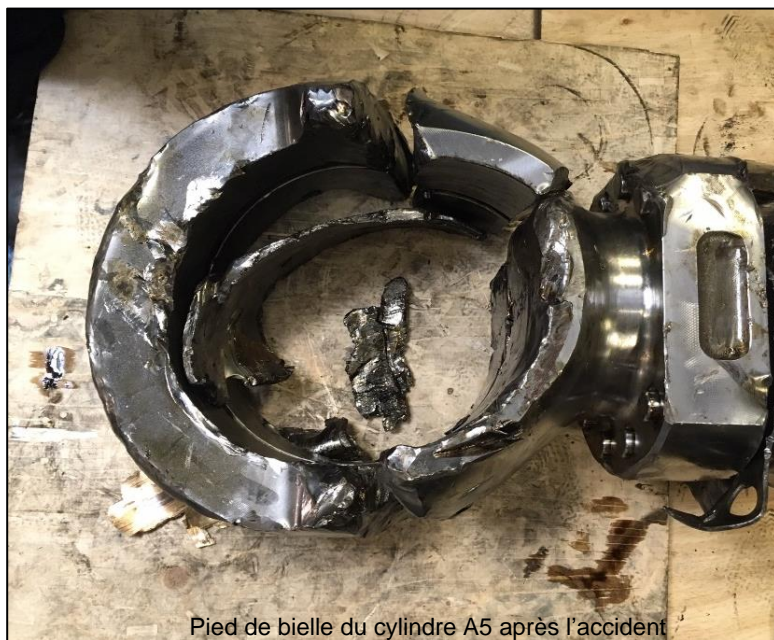
La consigne de maintenance « **Service letter MaK n°005 M43** » du 10 mai 2011 fait état de possibles fissures dans les pieds de bielles des moteurs M43 fabriqués avant février 2009 et ayant un nombre d'heures de fonctionnement entre 31200 et 51400. La note indique que dans trois cas, ces fissures ont conduit à une rupture par fatigue de la bielle, causant de graves dommages au moteur. La préconisation de Cat motoren est le remplacement de toutes les bielles concernées ainsi que les pièces de rechanges lors de la maintenance programmée.

Une procédure visant à ne changer que les pieds de bielle a ensuite été développée par Cat motoren. Au regard de cette procédure, accompagnée par Cat motoren, la compagnie a ainsi fait des contrôles échographiques par ultrasons pour évaluer l'état des pieds de bielle et identifier ceux qui seraient à remplacer lors du prochain arrêt technique du navire.

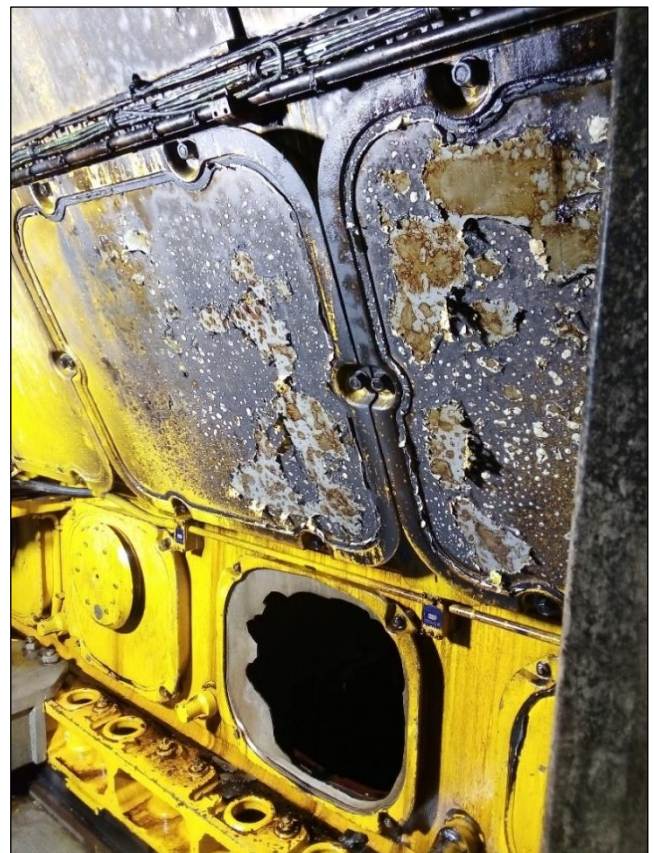
Inside the ME2, the A5 cylinder liner was fractured into numerous small pieces scattered throughout the bottom of the crankcase. The connecting rod body is twisted and broken into three pieces. The connecting rod small-end is also broken into three pieces with significant deformation. The small-end bearing shell of the A5 cylinder is almost completely destroyed.

ME2, destruction of the crankcase door at cylinder 5

The piston head fell to the bottom of the crankcase along with twisted debris from the destroyed small-end bearing shell. The piston pin, which had been thrown out of the engine, was badly damaged with extensive circumferential cracks and evidence of caulking. The opposite cylinder (B5) and the frame were severely impacted by the sudden dispersal of fragments of parts. All of this damage made the engine beyond repair.

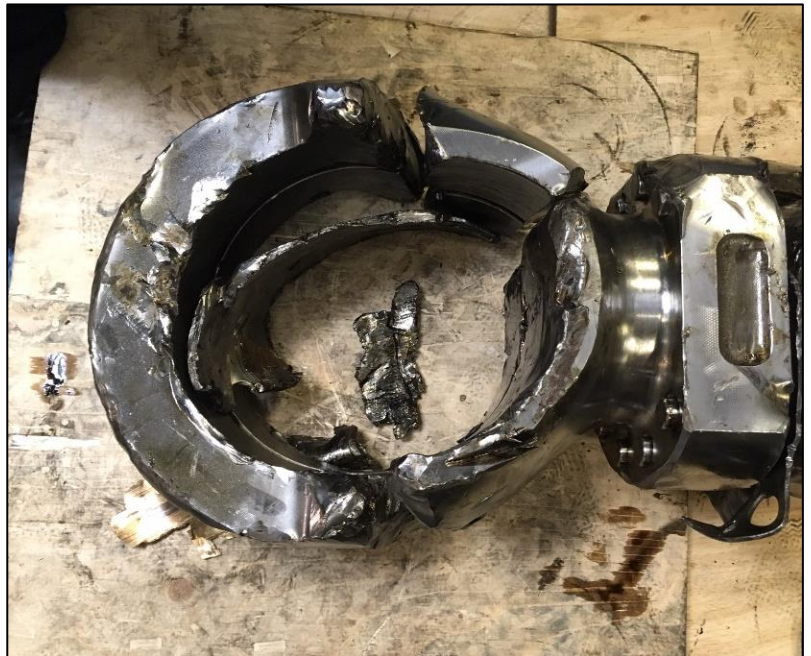
The maintenance instruction « **Service letter MaK n°005 M43** » dated 10 May 2011 mentions possible cracks in the connecting rod small-ends of M43 engines manufactured before February 2009 and with between 31,200 and 51,400 operating hours. The note indicates that, in three cases, these cracks led to a fatigue failure of the connecting rod, causing severe engine damage. Cat motoren's recommendation is to replace all affected connecting rods and spare parts during scheduled maintenance.

Connecting rod small-end of the A5 cylinder after the accident

A procedure to change only the connecting rod small-ends was then developed by Cat motoren. In accordance with this procedure, accompanied by Cat motoren, the company performed ultrasonic scanning checks to assess the condition of the connecting rod small-ends and identify those that would need to be replaced during the vessel's next technical stop.
