Rapport d'enquête

**Incendie et naufrage du navire de pêche *PORZ STREILHEN*,
le 28 novembre 2017 dans la baie d'Audierne**

Bureau d'enquêtes sur les événements de mer

Rapport publié : juillet 2018

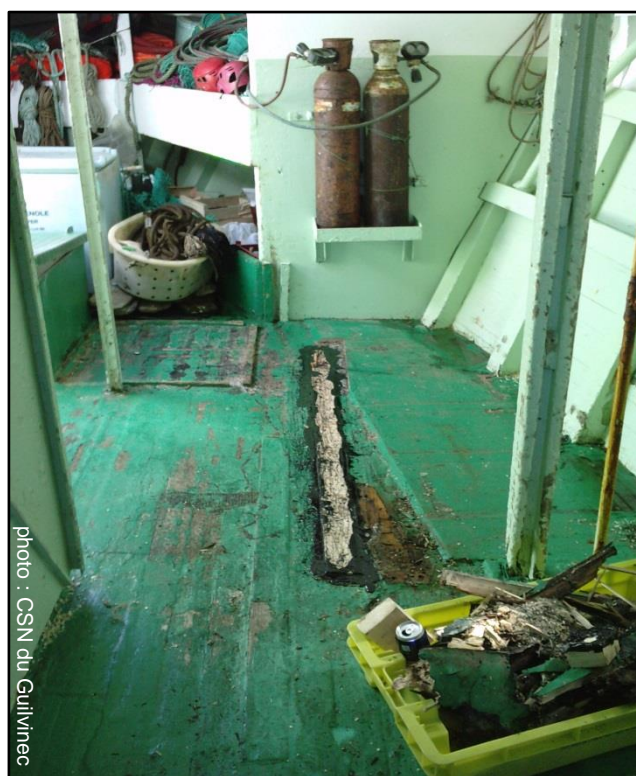
La bouteille d'acétylène et la bouteille d'oxygène sont entreposées à l'avant tribord du navire sous le pont couvert. Sont également stockées dans ce local une centaine de caisses de criée en polyéthylène et divers bouts et filins.

Pendant les périodes de non-utilisation les flexibles sont enroulés autour des bouteilles sur leur partie supérieure et le chalumeau est conservé au local machine situé sur l'arrière.

Local tribord avant sous le pont couvert

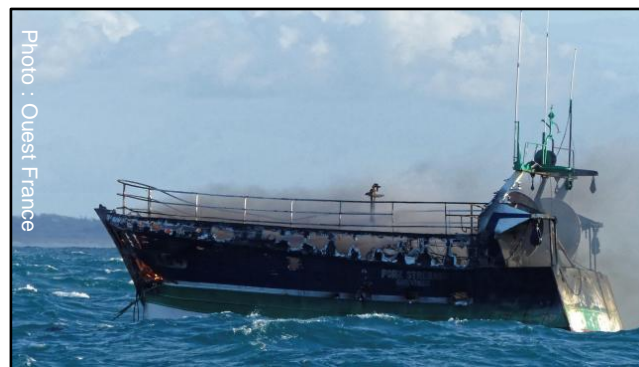
À 19h38, le *PORZ STREILHEN* sombre à la position 47°51,44'N / 004°24,08'O. Tous les moyens quittent la zone et l'*ABEILLE BOURBON* a liberté de manœuvre.

Le *PORZ STREILHEN* en feu avant qu'il ne coule.
