BEAmer

Bureau d'enquêtes sur les événements de mer

RAPPORT D'ACTIVITÉ

2019

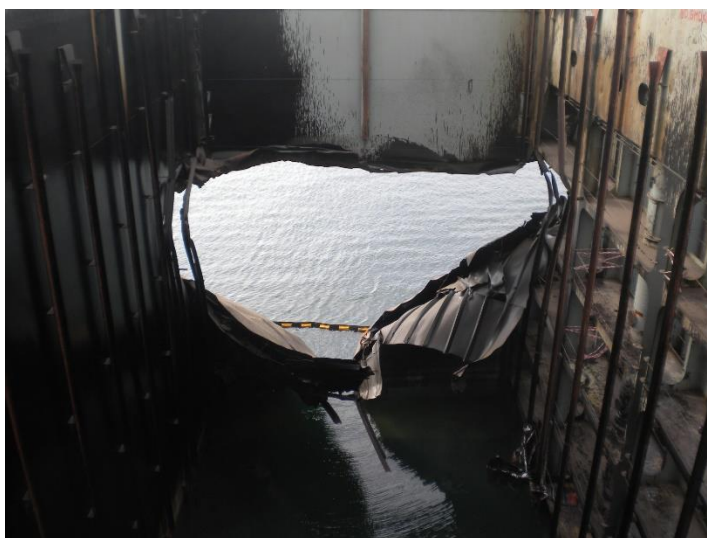
Source BEAmer

L'abordage est la conséquence d'un défaut de veille majeur sur l'ULYSSE, combiné à une position de mouillage légale mais peu judicieuse et sans surveillance attentive du trafic environnant par le CSL VIRGINIA. La veille et les procédures afférentes sur les deux navires ont été peu ou pas respectées. La convention COLREG⁸ n'a pas été appliquée comme il se devait.

L'usage personnel du téléphone mobile a primé, à bord des deux navires, sur l'exercice de la fonction de chef de quart, entraînant un défaut de suivi de la situation surface.

Par ailleurs, la zone se situant en haute mer, il n'y a pas eu d'information délivrée aux navires transitant à proximité du point de mouillage inhabituel choisi par le CSL VIRGINIA.

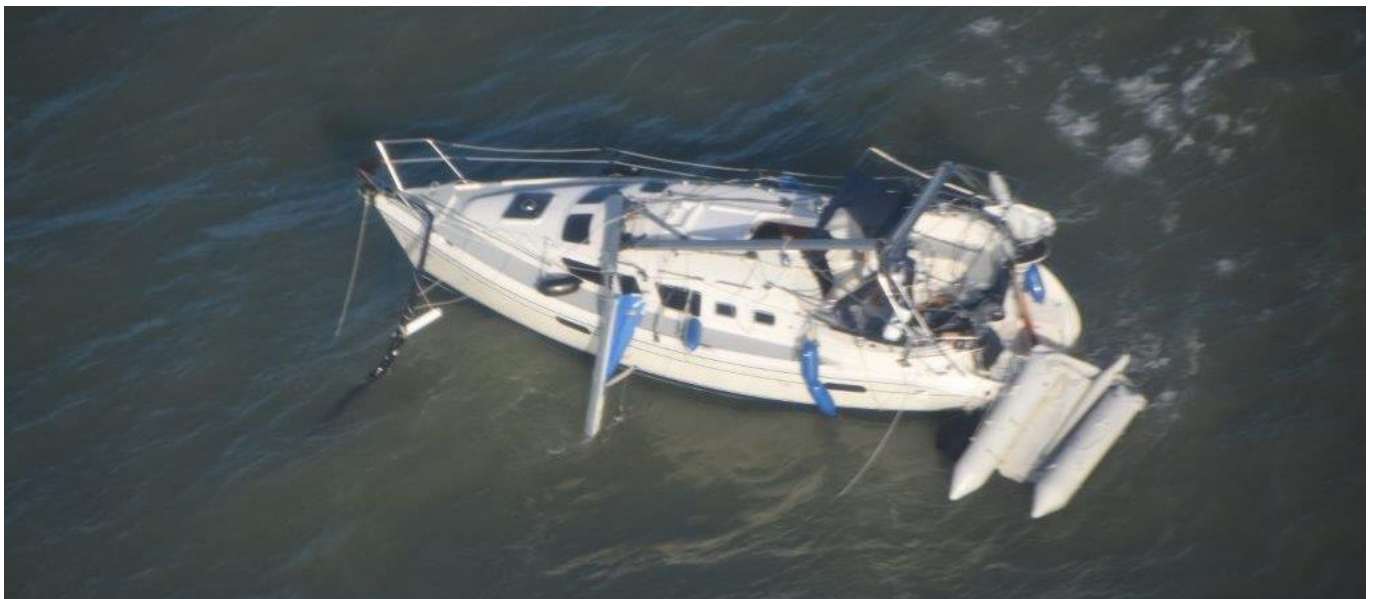
Source Préfecture maritime de Brest

La houle du large ayant forcé dans la soirée du 29 novembre 2018, les passes sud de l'estuaire de la Gironde ont été rendues impraticables et les plaisanciers se sont retrouvés pris dans des déferlantes, auxquelles ils ne s'attendaient pas.

Le skipper étant muni d'un VFI non relié par une longe à son bateau, a chuté à la mer et n'a pu être secouru. L'intervention du Caracal de l'armée de l'Air a permis de sauver l'équipière blessée, épouse du skipper et un canotier SNSM projeté à la mer.

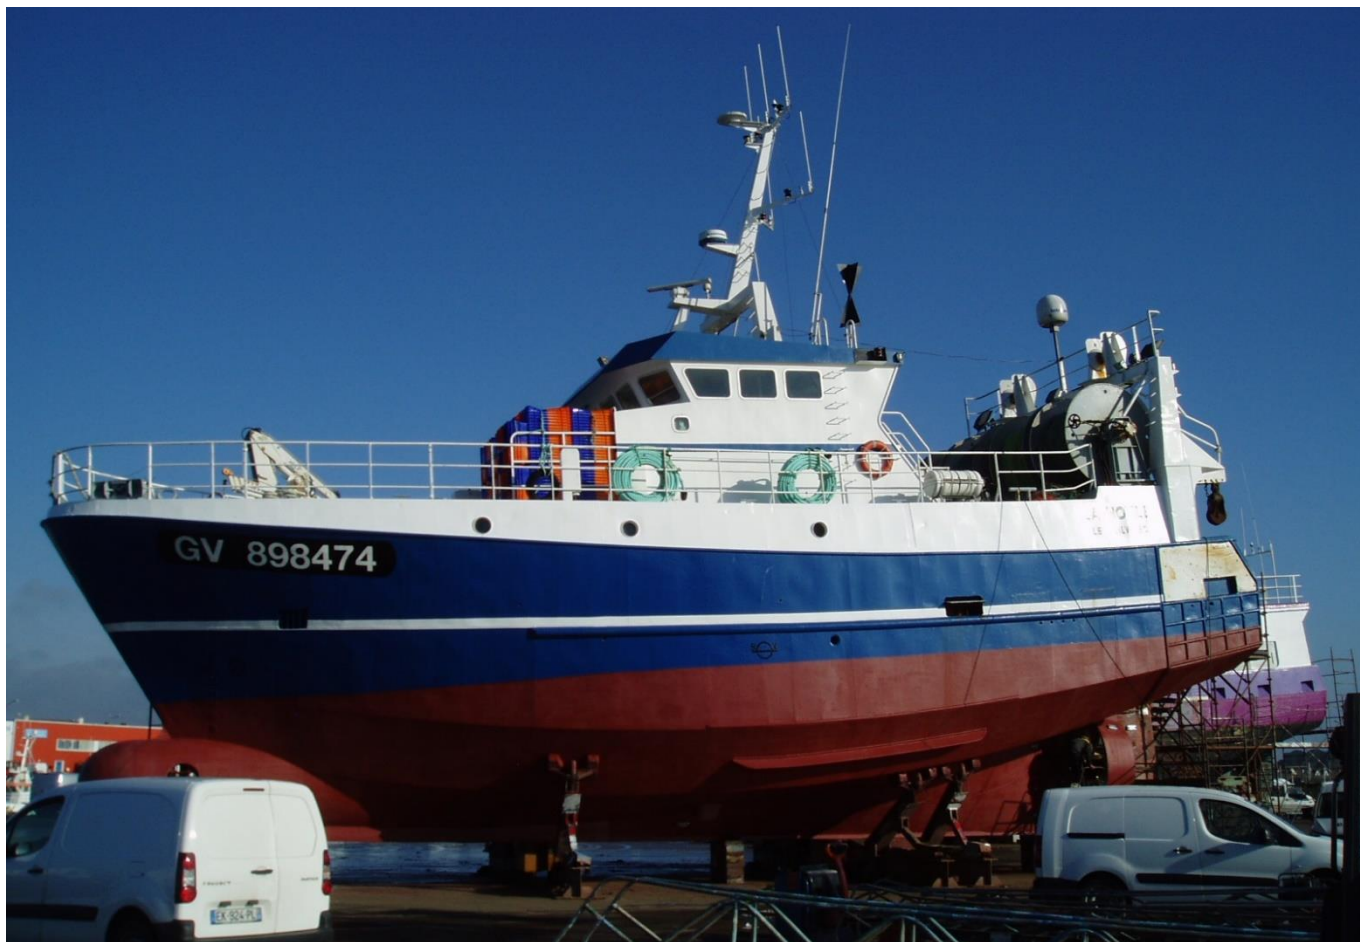
Source BEAMER

Le chef mécanicien, qui se trouve dans l'entrepont aux commandes des treuils, donne immédiatement l'alerte par interphone. Plusieurs manœuvres de récupération de l'homme à la mer sont effectuées. Mais compte tenu des conditions de mer, et en dépit des efforts déployés par l'équipage, le matelot ne pourra finalement pas être hissé à bord et sera porté disparu.

Les conditions de mer hivernales, et un VFI non muni de sangle sous-cutale, n'ont pas permis au matelot de lutter suffisamment longtemps contre les éléments pour être récupéré, en dépit de sa morphologie et de sa robustesse.

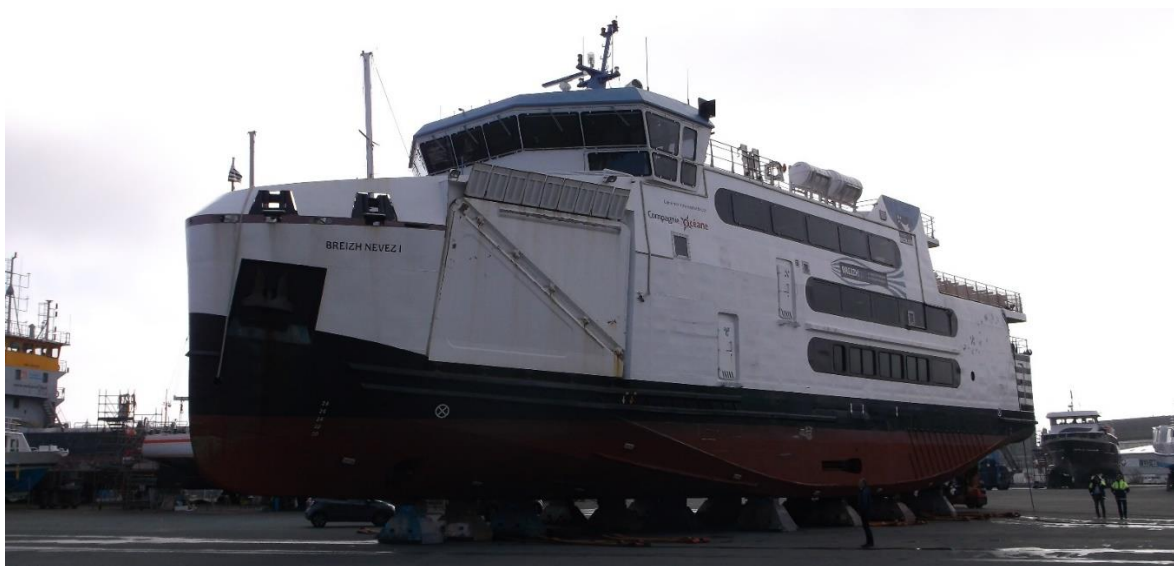
Source *BEAMer*

Des conditions de visibilité nulle ont privé le capitaine et le matelot de tout repère visuel.

De fait, l'équipe passerelle a été confrontée à une conjugaison de facteurs défavorables (brume et fort courant par navigation de nuit).

Une préparation plus rigoureuse de la traversée aurait permis de mettre en place des mesures de « garde » à l'approche des dangers, au vu des conditions rencontrées.

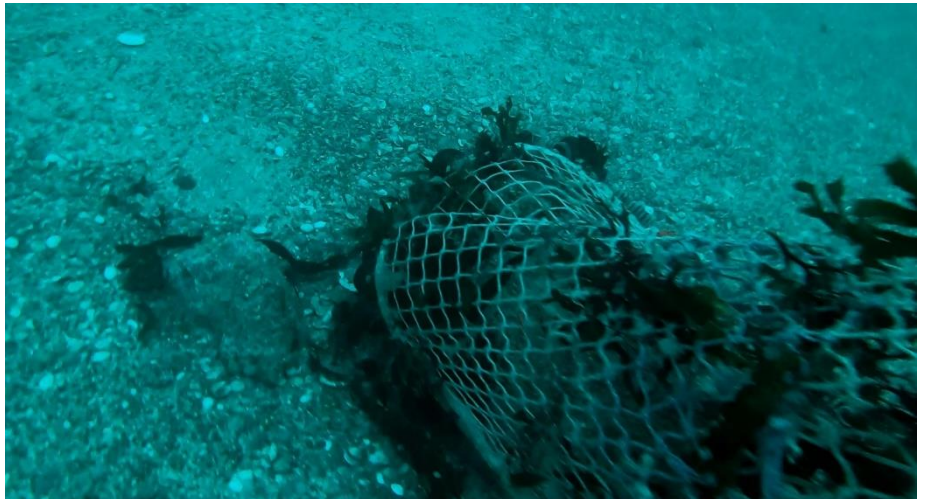
Source video GDP

La perte de stabilité qui a entraîné le naufrage de l'Ophélie est très probablement due à une gestion inadaptée de la croche du chalut sur une roche (cf. photo en annexe).

En l'absence de survivant et d'élément concret, le *BEA*mer ne peut pas émettre d'autre hypothèse sur la cause du naufrage qu'une gestion inadaptée de la croche.

L'armateur de l'Ophélie précise que le premier réflexe en cas de croche est de débrayer le moteur, afin de stopper le navire et diminuer son assiette pour donner du mou dans les funes ; dans un deuxième temps, essayer de virer. En dernière extrémité, les funes sont larguées et marquées d'une bouée pour être ultérieurement récupérées par un plongeur. La gestion de la croche dépend également de l'état de la mer et du courant.
