Rapport d'enquête technique

**VOIE D'EAU À BORD DU CASEYEUR *STEREN MOR*
LE 26 AVRIL 2016 À 50 MILLES AU NORD DE L'ÎLE D'OUESSANT**

Rapport publié : janvier 2017

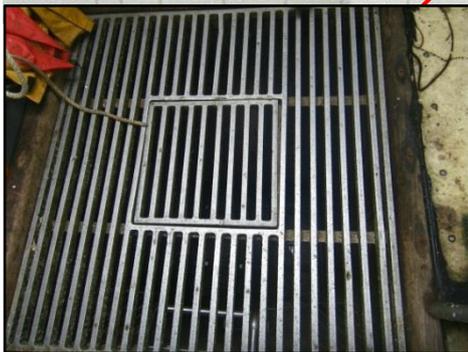
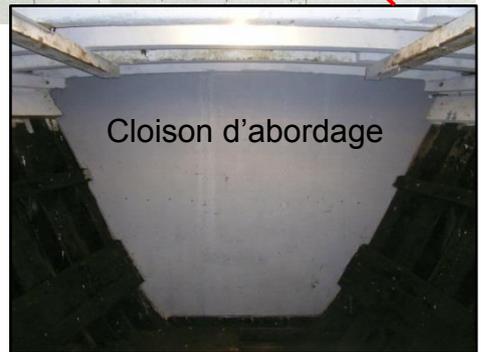
Cloison d'abordage

Il subsiste un doute sur la bonne étanchéité de la cloison d'abordage, pourtant remplacée en janvier 2016. En effet le premier capteur qui s'est déclenché est celui situé dans le peak avant. Ceci laisserait supposer qu'il y avait déjà de l'eau dans la cale lorsque l'alarme de montée d'eau dans le peak avant s'est déclenchée pour la première fois.

2. [2017-R-002](#) : Mettre en place une action de familiarisation de l'équipage aux procédures de déclenchement d'alerte de détresse et d'abandon.
3. [2017-R-003](#) : Présenter un essai d'étanchéité de la cloison d'abordage sous contrôle du CSN de Brest.

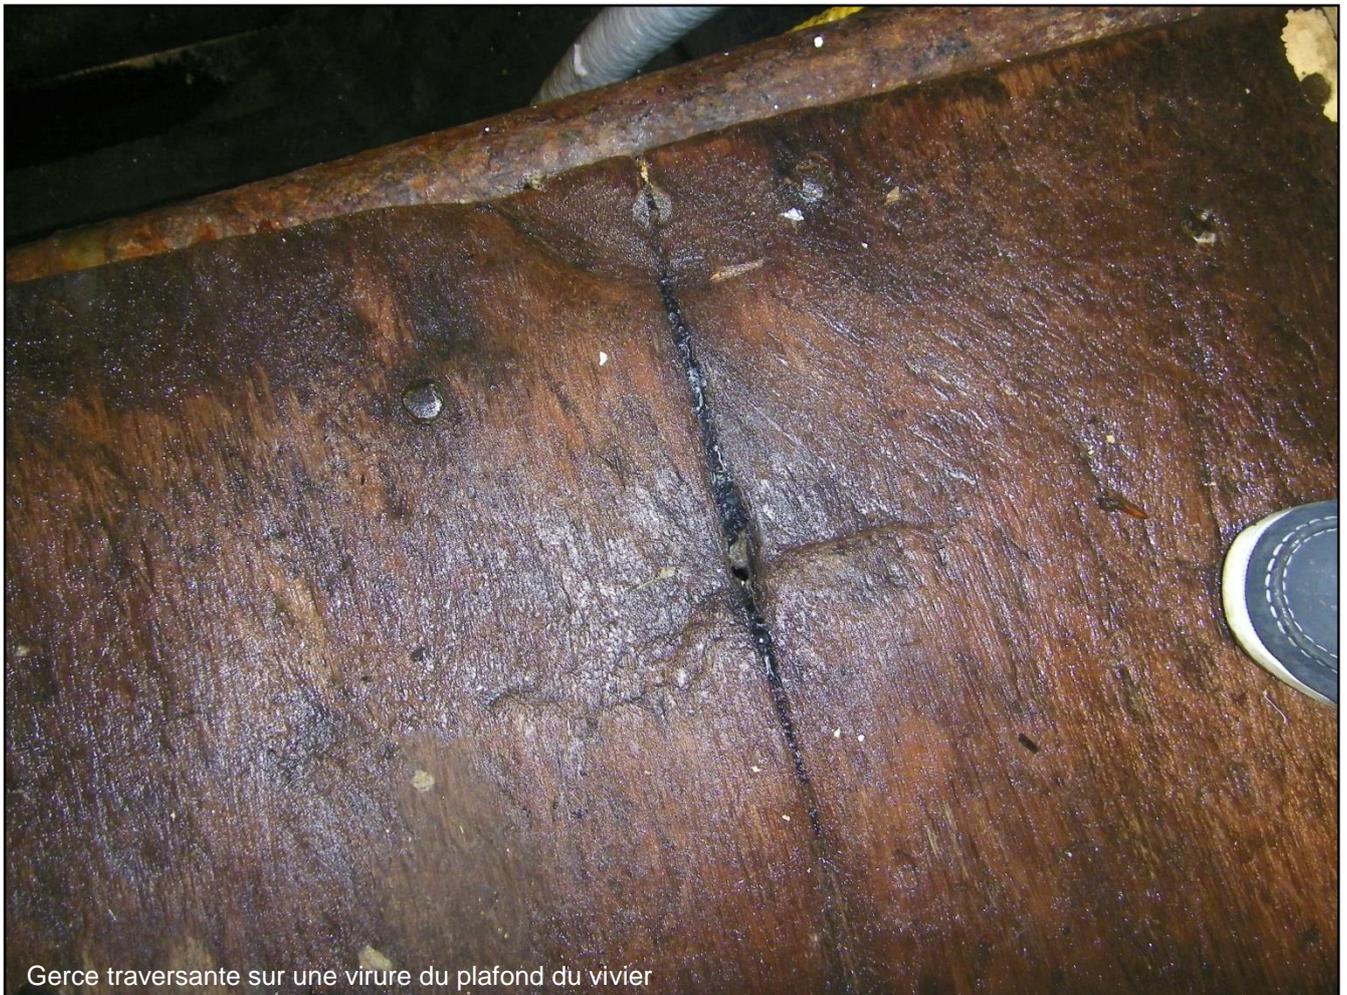
4.2.1 Présence d'une gerce traversante sur une virure du plafond du vivier en bois

Le 28 avril 2016 à Douarnenez, la cale du vivier et le peak avant du *STEREN MOR* ont été asséchés. Le vivier, construit en bois, a été vidangé puis à nouveau rempli au moyen de la pompe vivier de 180 m³/h. Le patron a constaté la présence d'un puissant jet d'eau passant au travers du plafond du vivier, formant faux-pont dans la cale. L'examen de la voie d'eau montre la présence d'une gerce traversante sur une virure du plafond du vivier.

Les faiblesses structurelles du vivier constituent donc un **facteur déterminant** de l'évènement.

Gerce traversante sur une virure du plafond du vivier

1. [2017-R-001](#) : Surveiller le bon état des viviers et procéder à une inspection complète au moins une fois par an.

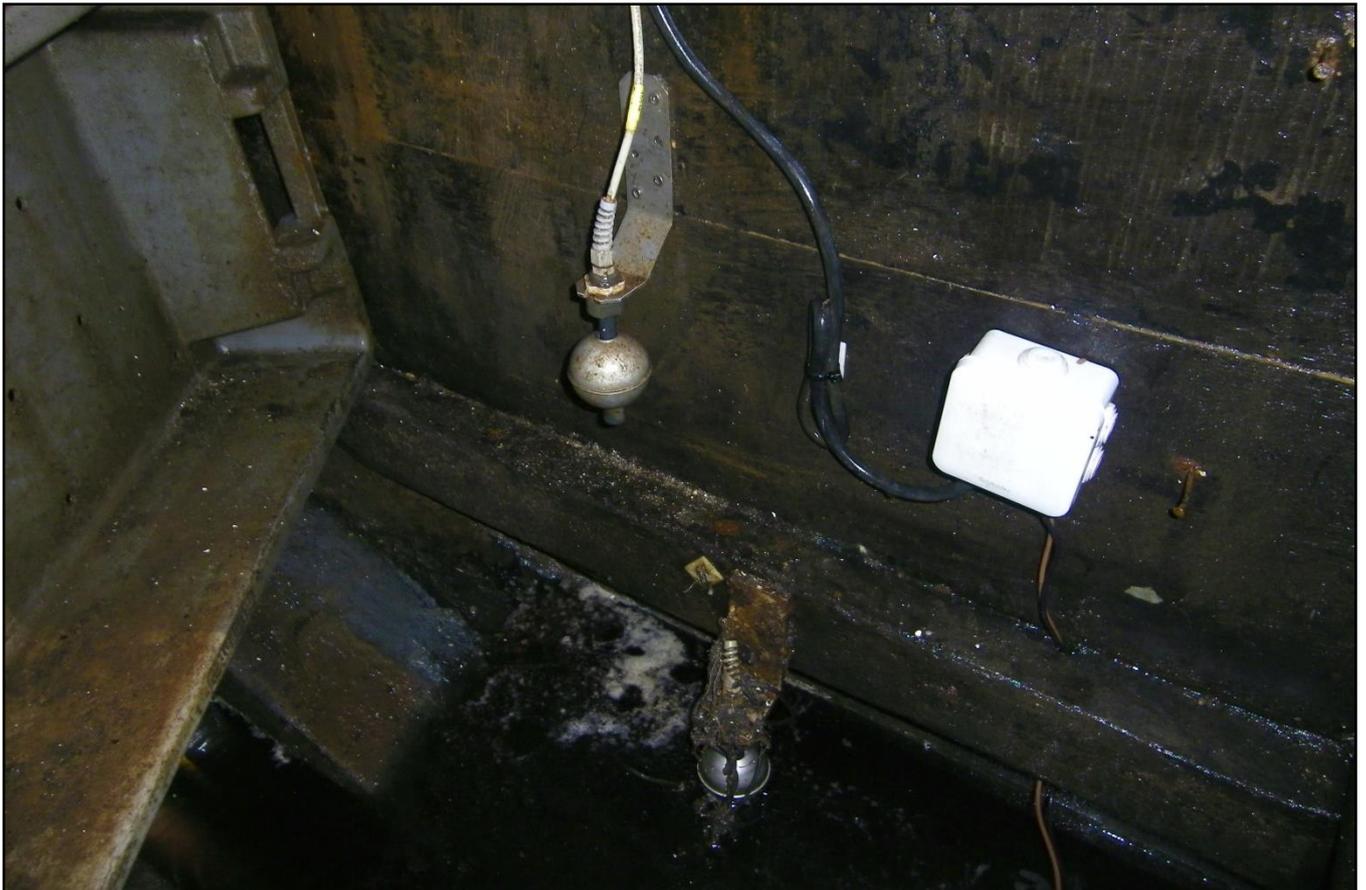
Un capteur de montée d'eau dans la cale a été remplacé lors du dernier arrêt technique (fin 2015 / début 2016). Il a été placé une cinquantaine de centimètres au-dessus du précédent capteur. Cette modification a retardé la prise en compte par l'équipage de la voie d'eau. Selon le témoignage de l'équipage, le niveau de l'eau dans la cale était déjà conséquent peu après le déclenchement de l'alarme.

La position trop haute du capteur de montée d'eau constitue un **facteur sous-jacent** de l'événement.

5. [2017-R-005](#) : Vérifier l'efficacité (fonctionnement et positionnement) du détecteur de montée d'eau dans la cale du navire *STEREN MOR*.

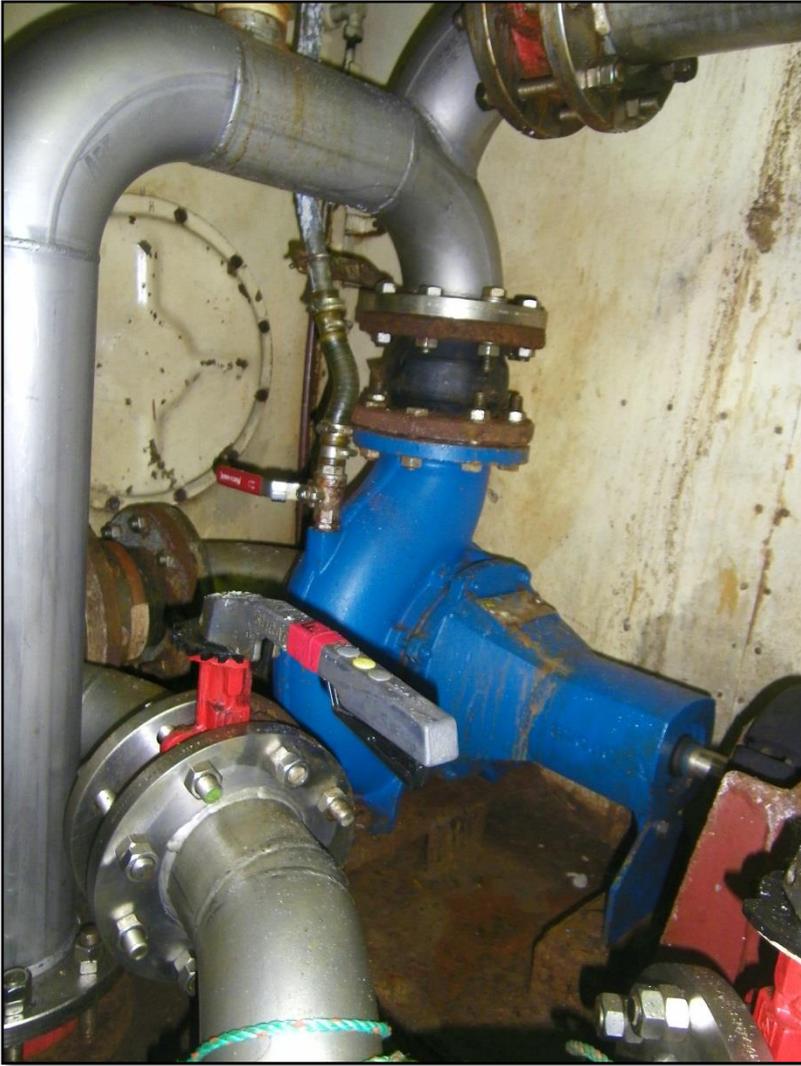
Le débit de la pompe de circulation du vivier est six fois supérieur au débit cumulé des pompes d'assèchement. Lorsque la voie d'eau a été détectée, son origine n'a pas été

Pompe de renouvellement
d'eau du vivier.

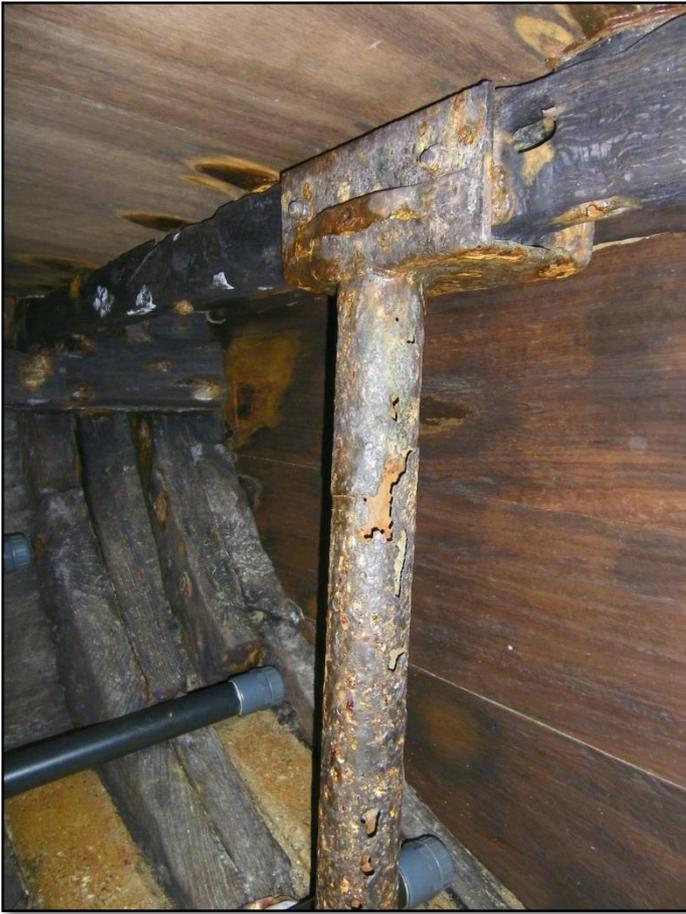
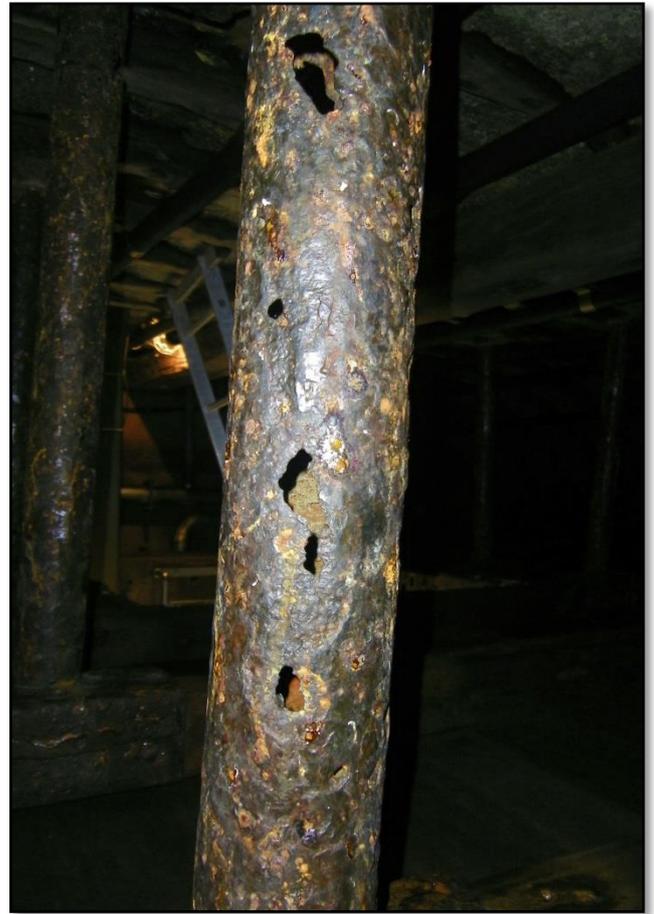
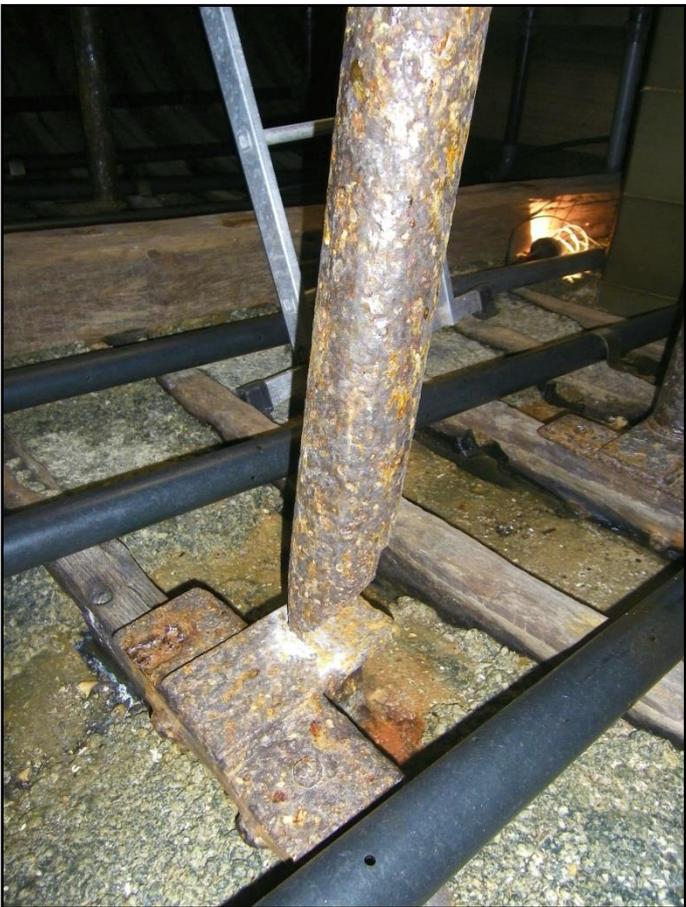
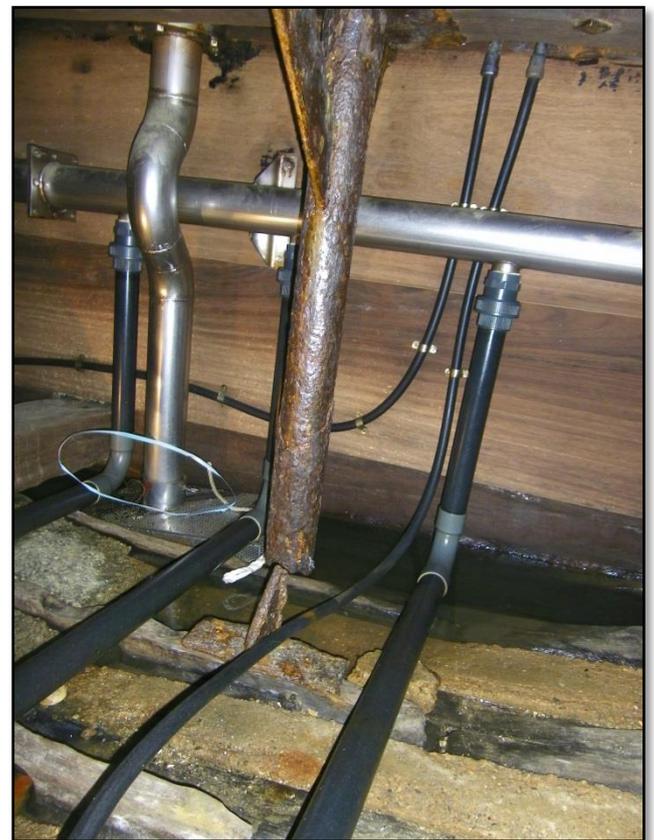
La vétusté du vivier révèle un défaut de maintenance (structure en bois usée par les crustacés et la circulation d'eau, épontilles rongées par la corrosion, gerces sur les virures).

Le manque d'entretien du vivier constitue un **facteur contributif** de l'événement.

Épontilles du vivier

Lors de la visite spéciale du 11 mai 2016, le CSN de Brest a émis plusieurs prescriptions. Il a requis notamment la remise en état complète du vivier. Le CSN a également prescrit le remplacement des épontilles présentant des attaques de corrosion importantes ainsi qu'une protection électrolytique et un cimentage superficiel pour prévenir l'usure du bois lors du stockage des crustacés.
