Rapport d'enquête

**Naufrage du navire de pêche ROMAIN LUCA
au large du Cap d'Agde, le 29 novembre 2020
(deux victimes)**

Bureau d'enquêtes sur les événements de mer

Rapport publié : juin 2022

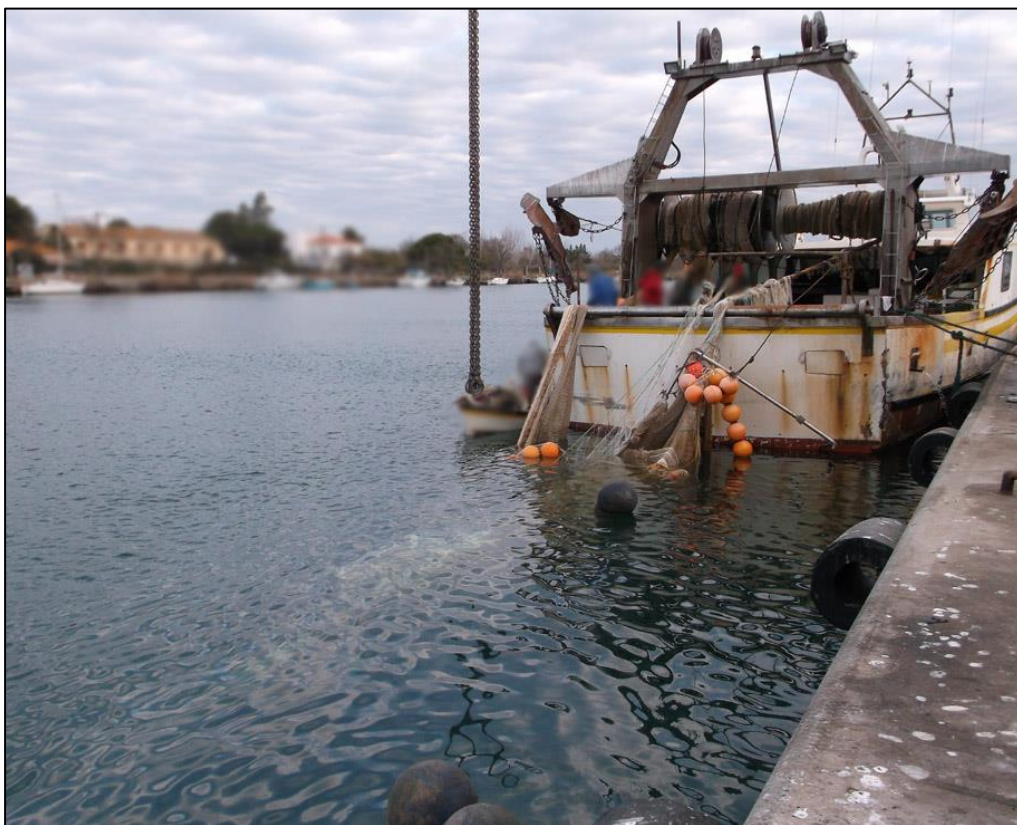
Vers 14h00 le chalutier BELLE-ILE II croche accidentellement l'épave du ROMAIN LUCA.

Après avoir partiellement viré ses fûnes, le BELLE-ILE II remorque l'épave toujours immergée et accoste à la criée du Grau d'Agde.

L'épave du ROMAIN LUCA, prisonnière de ses propres filets et de ceux du BELLE-ILE II, est relevée à l'aide d'une grue puis déposée sur le quai pour expertise. Ce même jour, la pesée d'un conteneur poubelle contenant un filet similaire (mais pas identique) à ceux utilisés par le ROMAIN LUCA est effectuée avec un appareil étalonné.

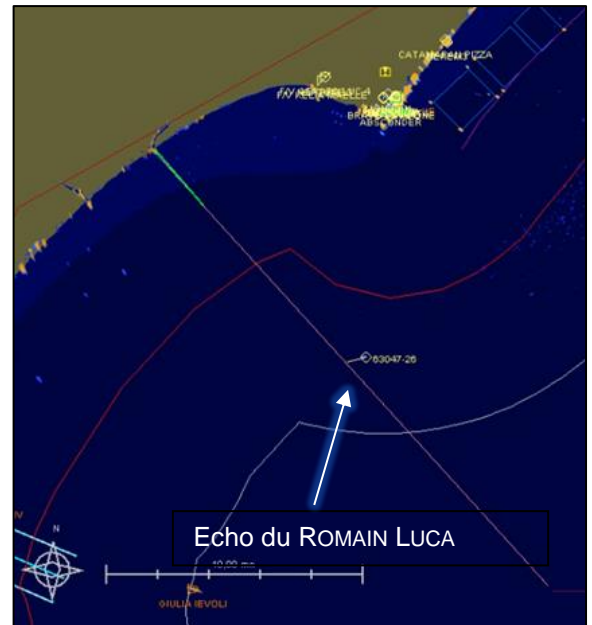
Image radar du sémaphore de Sète à 23h39 (UTC+1)

Dans son rapport de mer le patron fait une estimation sur l'horaire des séquences qui ont précédé le naufrage. Mais l'estimation faite par le patron n'est cohérente avec le relevé du sémaphore qu'à la condition d'ajouter environ une heure à ses déclarations ; il a donc pu faire une confusion entre heure TU et heure locale (TU+1) au moment de la rédaction du rapport. En effet, selon ce dernier, le navire aurait chaviré entre les points A et B, ce qui n'est pas cohérent avec le relevé radar du sémaphore.

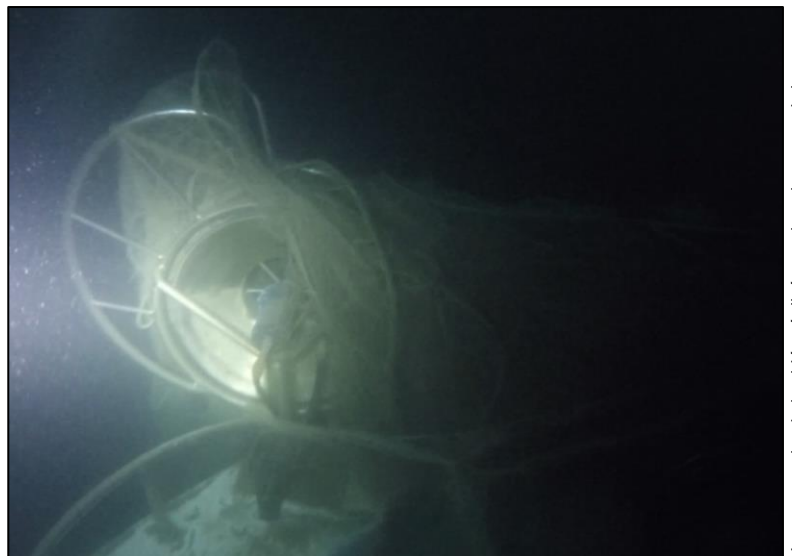
Image extraite de la vidéo réalisée par les plongeurs de la Marine nationale

Remarque : le *BEAMer* s'interroge sur la présence de ce qui semble être une bonne longueur de filets sur le tambour du vire-filet, alors que le navire avait terminé ses opérations de pêche. Selon le patron, il s'agirait d'une partie des filets rangés dans deux conteneurs, sur l'avant du navire, qui se seraient emmêlés au vire-filet lorsque le ROMAIN LUCA a coulé.

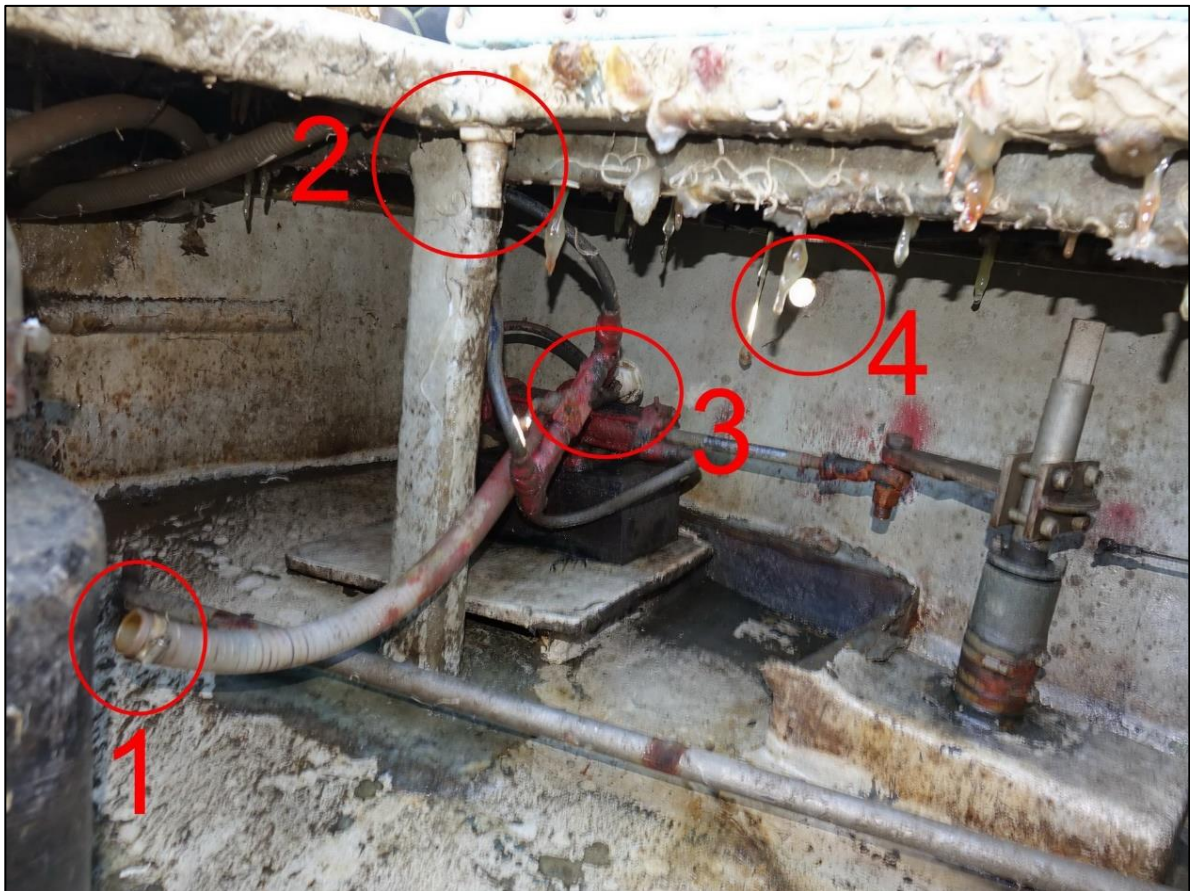
Image CERES

- e. Que l'embase du vérin hydraulique de barre était cassée et s'était déplacée sur tribord, entraînant le flexible en le déconnectant du tableau arrière **(3)**. La rupture de l'embase du vérin est vraisemblablement due aux efforts importants qui ont été transmis par le safran, lorsque le navire a été « remorqué » par l'arrière dans le chalut du BELLE-ILE II. En effet, l'absence de concrétion sur la zone de rupture de l'embase témoigne d'un événement récent, donc postérieur au naufrage.

On en déduit que l'extrémité d'un des flexibles d'évacuation d'eau de la gouttière du panneau

d'entrée au local barre était déconnectée avant l'accident et que son autre extrémité a été désolidarisée du tableau arrière plus récemment, vraisemblablement lors de la croche du BELLE-ILE II.

L'eau a probablement commencé à s'écouler dans le local barre par le flexible encore raccordé au tableau arrière, l'orifice étant proche du niveau de la flottaison (notamment si le pont arrière est chargé et/ou le sponson n'est plus étanche). Simultanément l'eau présente sur le pont a pénétré également dans le local barre qui s'est rempli progressivement. Le phénomène s'est accéléré avec l'enfoncement de l'arrière en augmentant le débit des entrées d'eau. Une fois suffisamment rempli, l'eau a pu passer dans le compartiment moteur, malgré le cloisonnement. Cette eau a excessivement alourdi le navire et lui a fait perdre sa stabilité initiale.

La déconnexion d'un des flexibles d'évacuation de la gouttière du panneau d'accès au compartiment de l'appareil à gouverner est la cause d'entrées d'eau de mer qui ont augmenté

progressivement avec l'enfoncement du navire. C'est le **facteur contributif** de la perte de stabilité et du chavirement du navire.

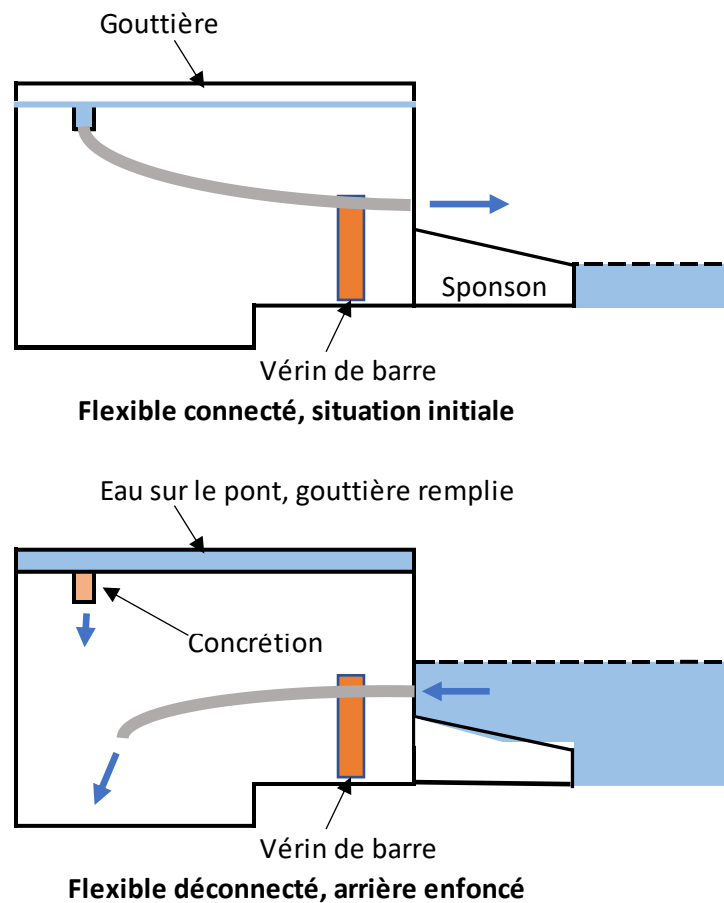
Ce phénomène a pu être accentué par l'alourdissement du navire sur l'arrière avec la possible présence d'eau dans le sponson. Sous l'effet de la gîte, les conteneurs sur roulettes ont pu glisser et déstabiliser davantage le navire jusqu'au chavirage.

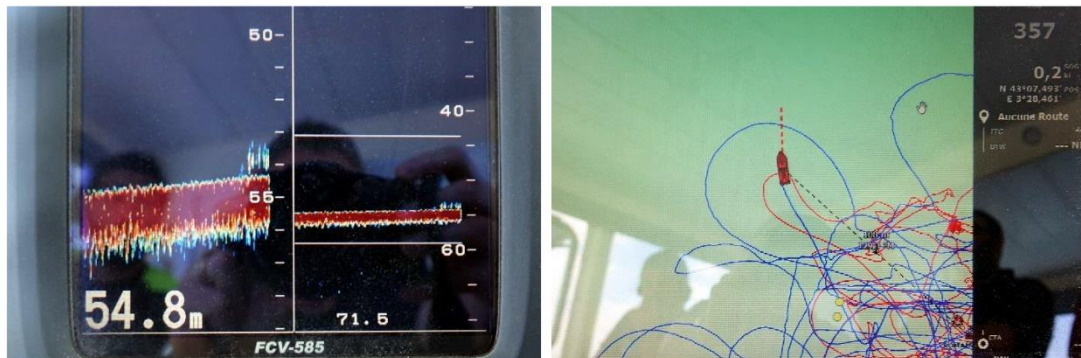
Figure 14: Filets à 108m de l'épave dans le NE

Il est en l'état impossible de déterminer la présence de filets posés à plat sur le fond, mais considérant que notre mouillage était coincé dans des bouts et filets à 130m de l'épave nous pouvons considérer que la zone est globalement polluée sur plusieurs centaines de mètres carrés (100X100).

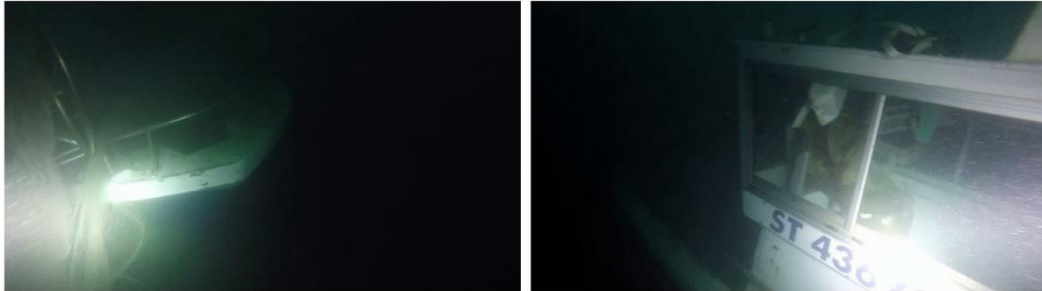
Figure 32: Etrave et bâbord du Romain Luca

L'épave semble avoir bon nombre de filets au-dessus, essentiellement du côté avant tribord.

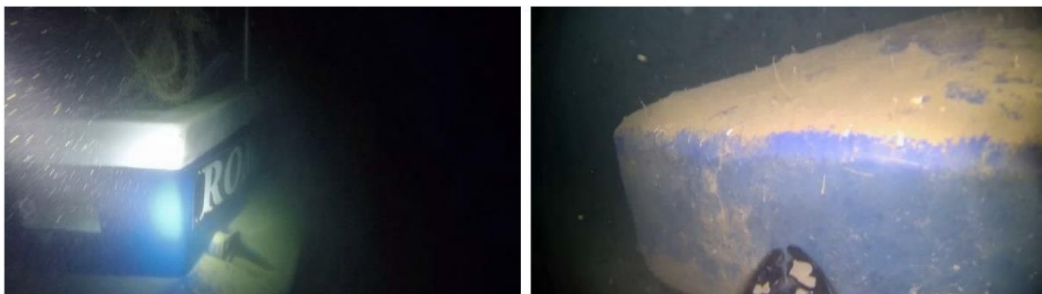
Figure 33: Différence de sédiment sur le sponson entre les deux plongées

Il est également probable que la présence de sédiment sur le sponson soit la résultante du choc sur le fond puisque vraisemblablement le navire est tombé sur l'arrière, le restant d'air étant emprisonné dans l'avant.

L'évolution de la charge de sédiment entre la plongée réalisée peu après le naufrage et celle du ROV n'est pas significative.

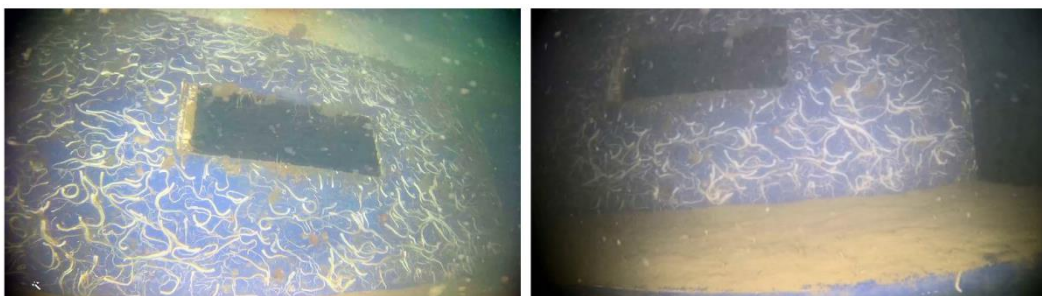
Figure 34: Dalots bâbord

Les dalots bâbords sont bien visibles et seul l'un d'entre eux semble fermé.

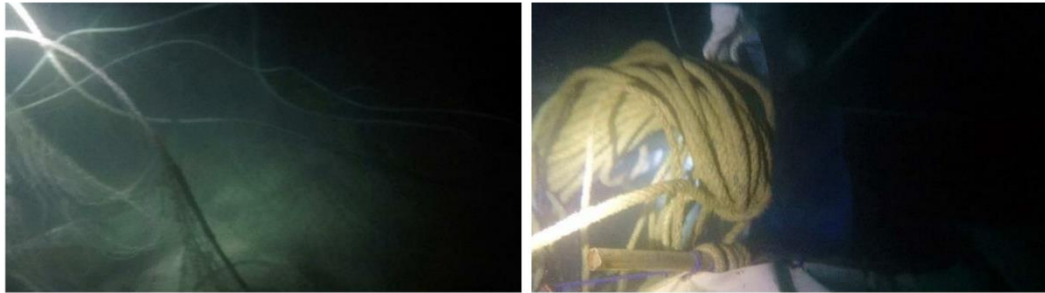
Figure 35: Filets et bouts divers

Si un bon nombre de ces filets sont très certainement posés à plat sur le fond, mais toujours pêchants (puisque trémails à sole), il y en a de part et d'autre de l'épave qui sont encore bien visibles à l'aide du sondeur de bord.

La plupart de ces filets remontent de +/- 1 mètres au-dessus du fond et nous avons également noté la présence d'une bouée qui pourrait remonter plus haut (+10m).

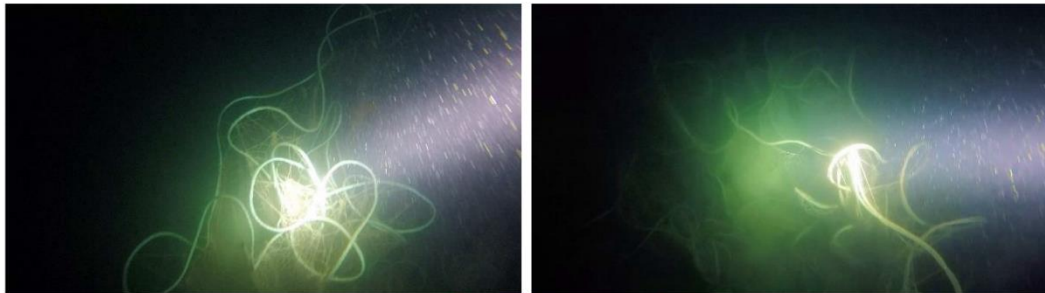
Figure 36: Filets épars sur le fond

Si ces filets ont été aperçus tout au long des opérations, la présence la plus visible l'a été lors de la remontée du mouillage à la fin de la mission du 26/05 à plus de 50m du point initial de l'épave.
