Rapport d'enquête

**Abordage entre le canot de lamanage *CB20*
et la vedette de servitude *LA CASSIDAIGNE*
dans l'avant-port de Port-de-Bouc, le 7 octobre 2020
(trois blessés, dont un grave)**

Bureau d'enquêtes sur les événements de mer

Rapport publié : mai 2021

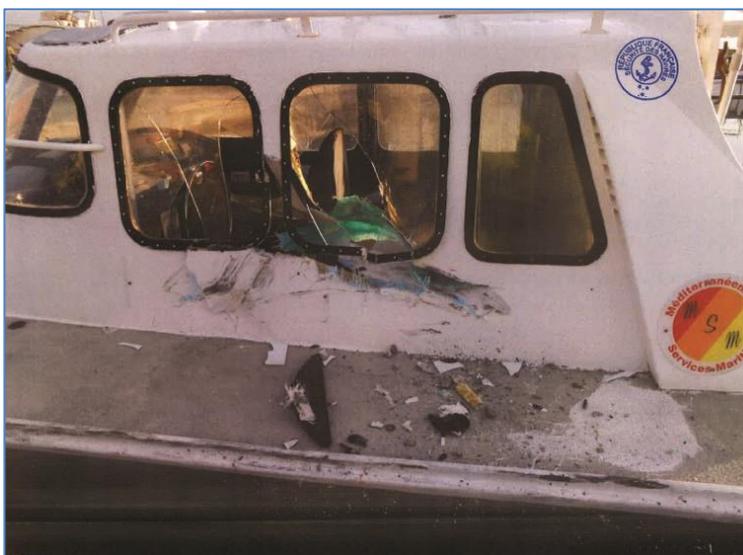
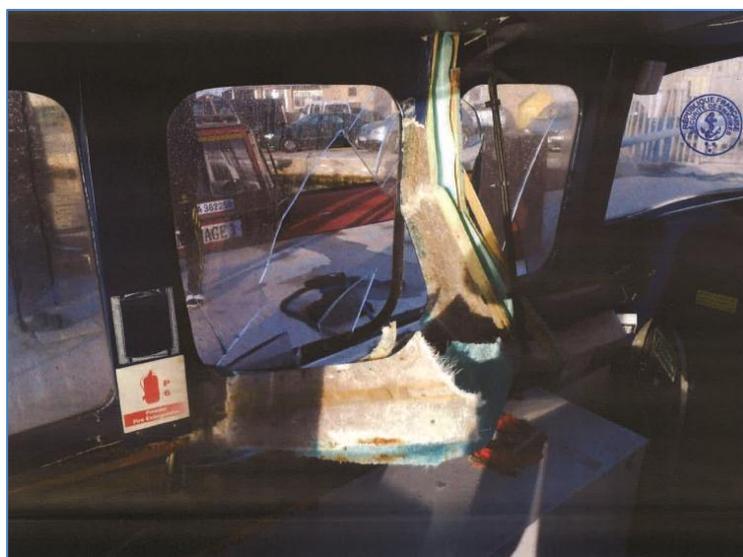
Timonerie de *LA CASSIDAIGNE* après la collision

À bord de *LA CASSIDAIGNE* le patron qui est à la barre est éjecté de son siège vers la partie tribord de la timonerie. Il est blessé et ressent une vive douleur au dos. Par réflexe, il met la commande de propulsion en position neutre, ce qui évite au navire de poursuivre une route incontrôlée.

L'avant du canot s'enfonce et les deux marins se retrouvent rapidement à la mer. *LA CASSIDAIGNE* n'a pas pris de gîte et aucune alarme de montée d'eau ne se déclenche ; les dégâts semblent se limiter à la superstructure.

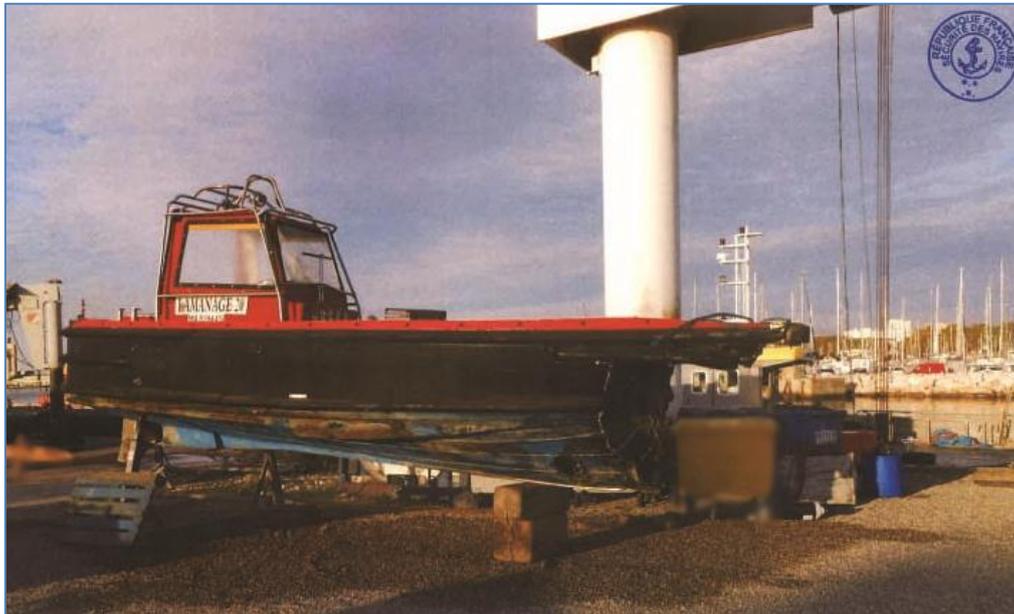
Canot CB20 après son renflouement

L'avant du canot « monte » jusqu'à hauteur de la superstructure de *LA CASSIDAIGNE*. L'étrave et la cloison d'abordage du canot reculent de plusieurs dizaines de centimètres et l'eau de mer s'engouffre sans obstacle à l'intérieur de la coque.

Le canot sera renfloué dans la nuit du 8 au 9 octobre.

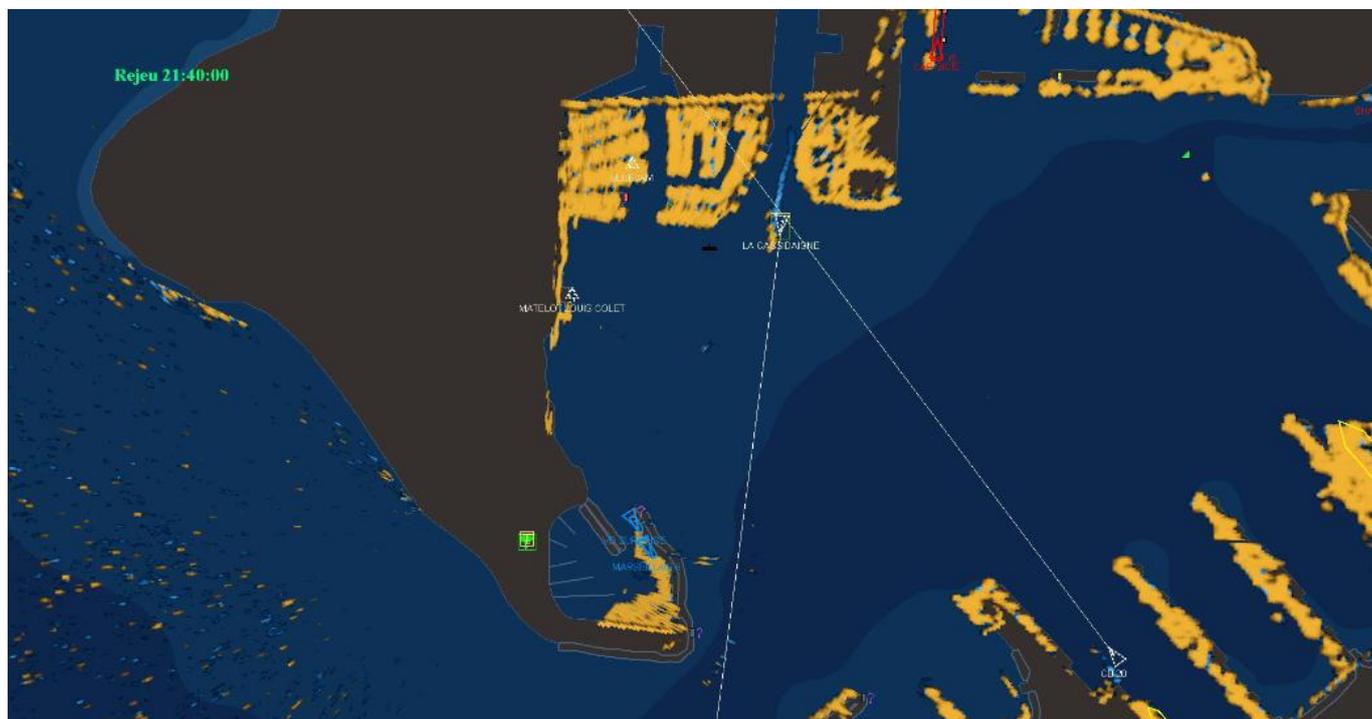
À **21h40mn00sec** *LA CASSIDAIGNE* est claire de l'entrée du canal de Port-de-Bouc et fait route au sud. Le canot *CB20* est au poste 1 de Lavéra.

1. LA CASSIDAIGNE claire de l'entrée du canal

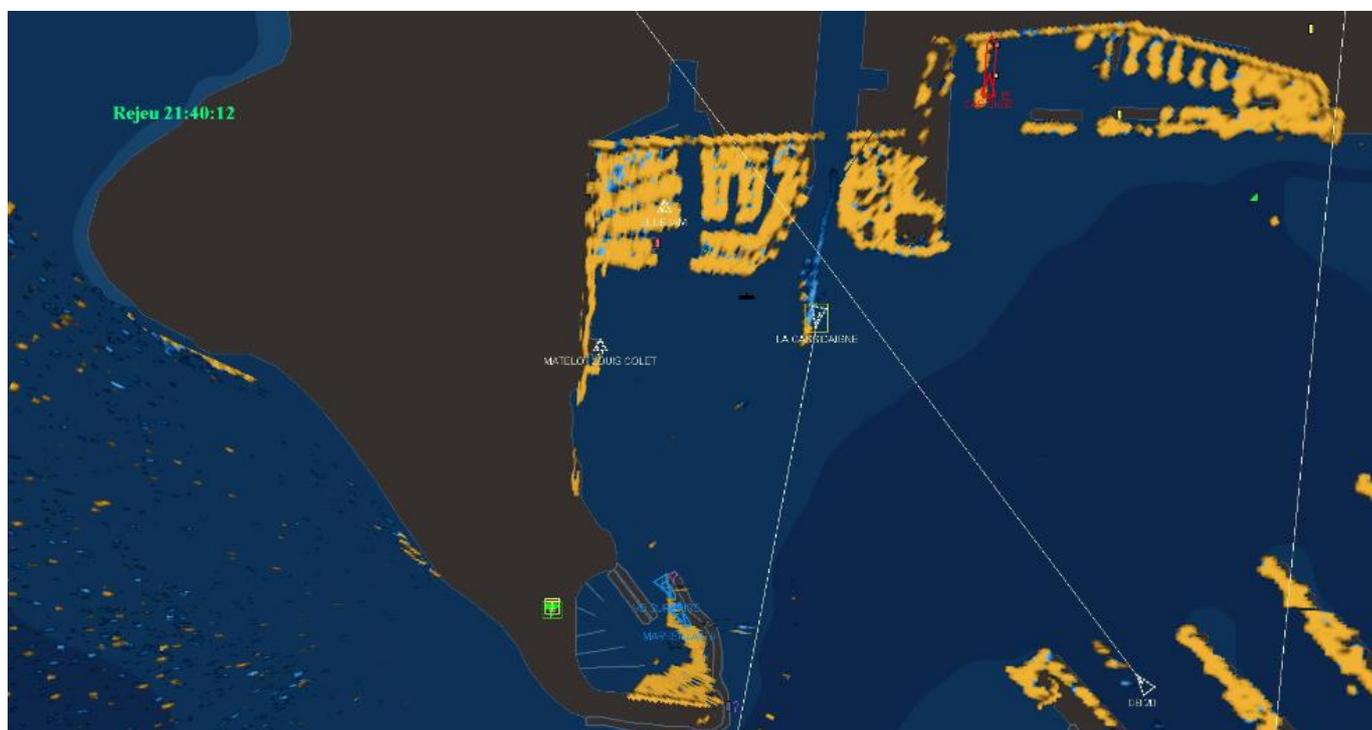
À **21h40mn12sec** le canot *CB20* est par le travers du môle du poste 1. *LA CASSIDAIGNE* est à 0,33 mille dans le 320° du canot.

2. CB20 par le travers du môle poste 1

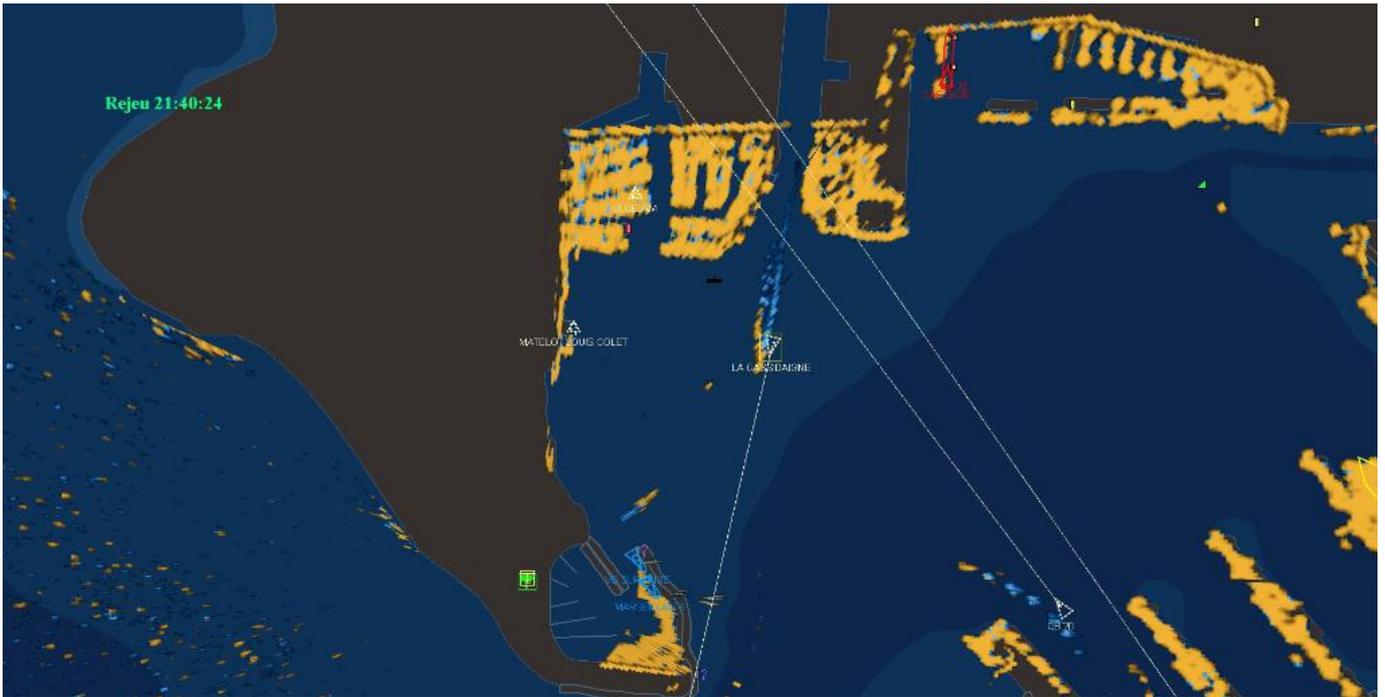
3. Semi-rigide gendarmerie maritime visible en sortie de La Lèque

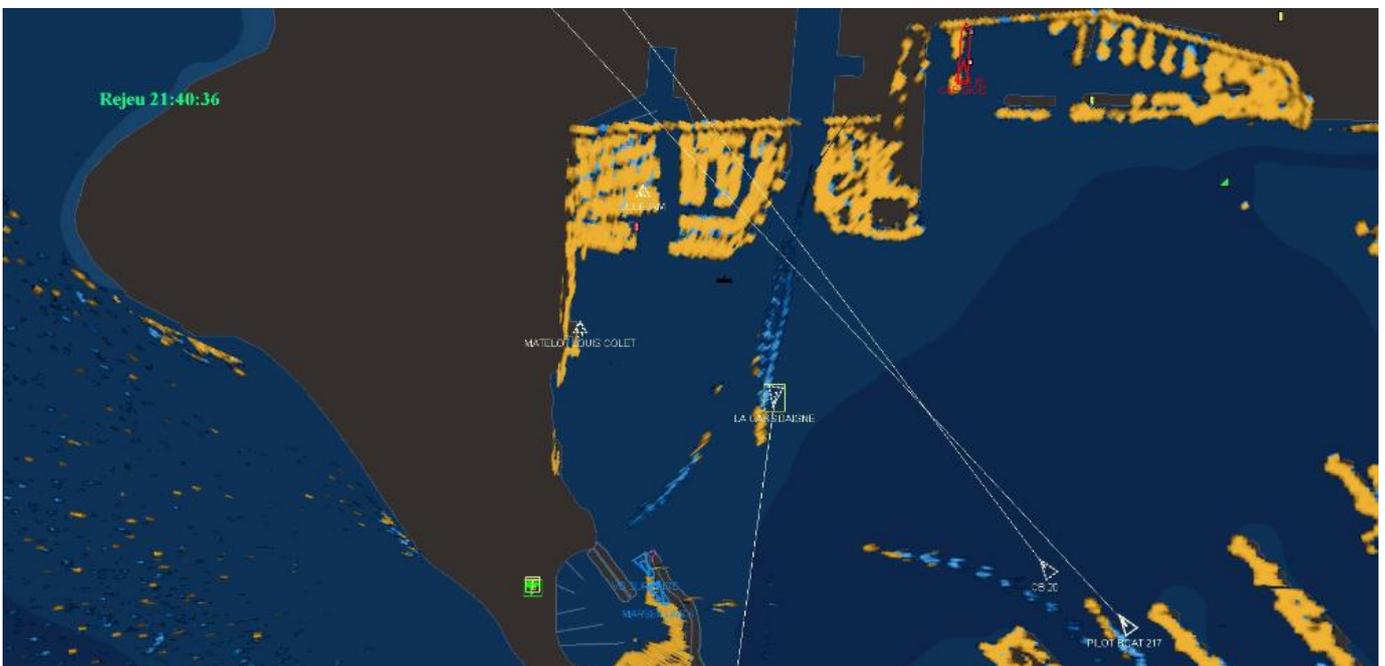
4. CB20 et LA CASSIDAIGNE en route d'abordage

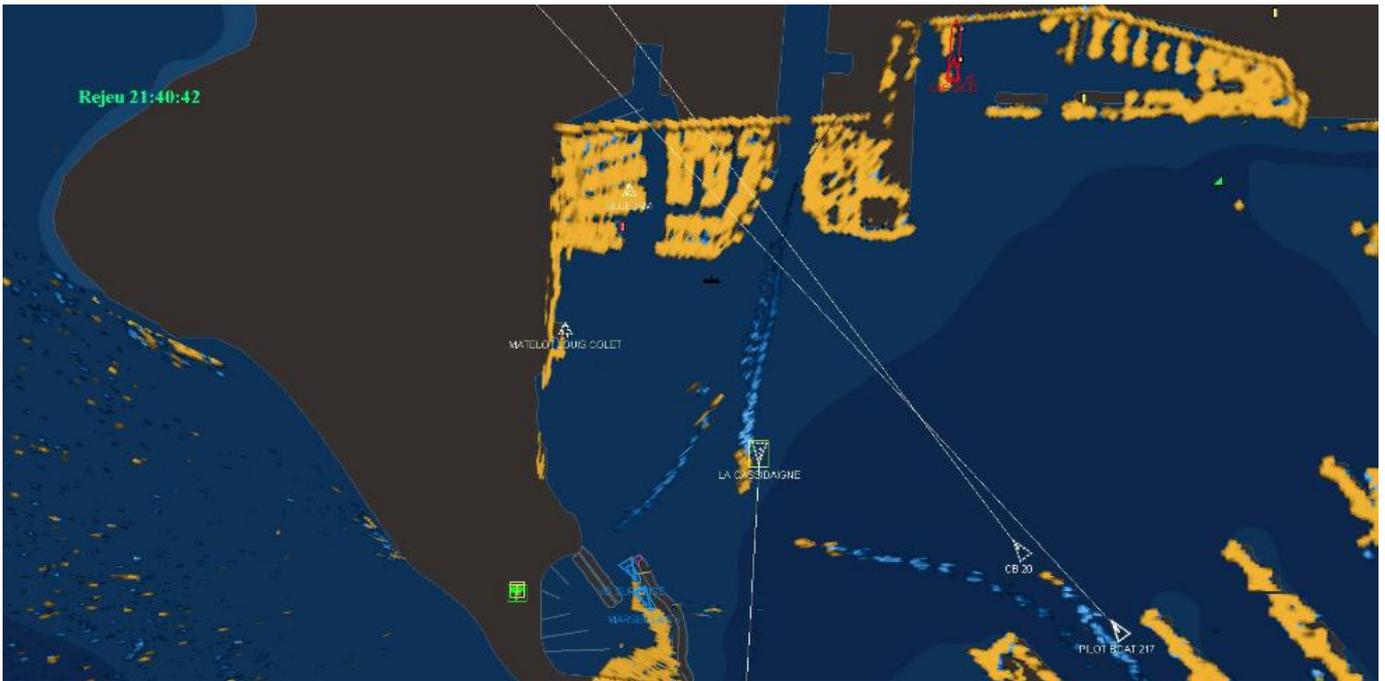
5. Semi-rigide gendarmerie maritime passe derrière *LA CASSIDAIGNE*

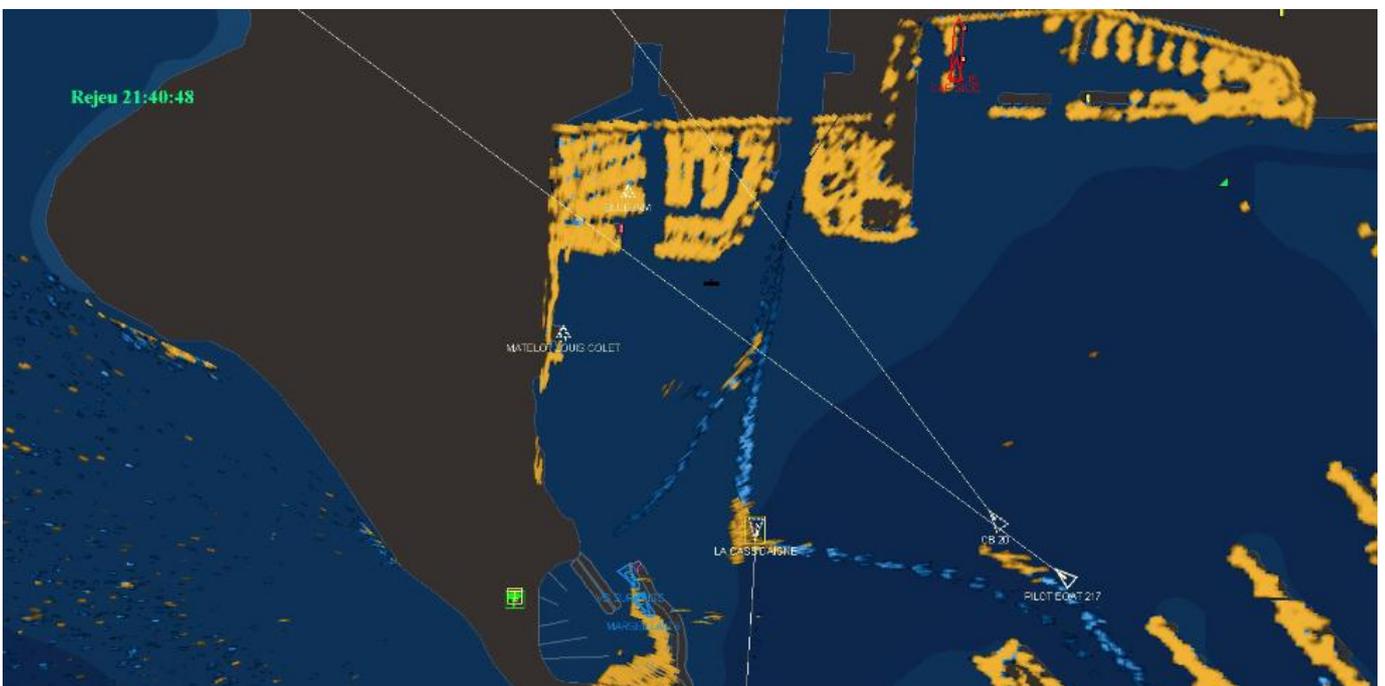
À **21h40mn48sec**, abordage entre le canot *CB20* et *LA CASSIDAIGNE*.

6. Abordage *CB20 - LA CASSIDAIGNE*
