Rapport d'enquête

**Chute à la mer d'un marin à bord du navire *AR AVEL DRO*
le 21 avril 2020, au large d'Erquy
(une victime)**

Bureau d'enquêtes sur les événements de mer

Rapport publié : avril 2021

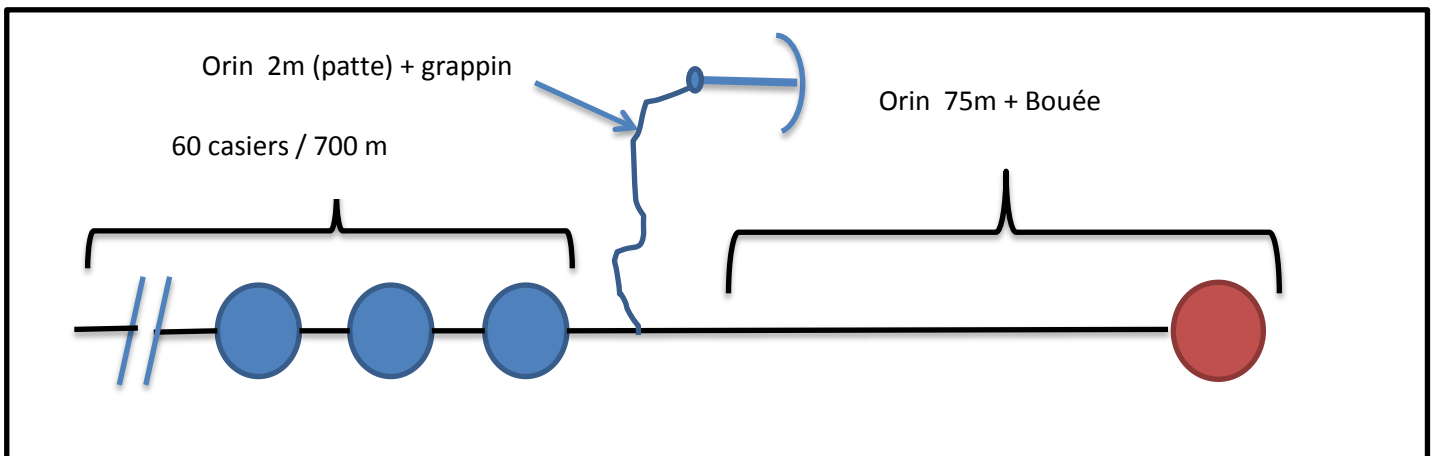
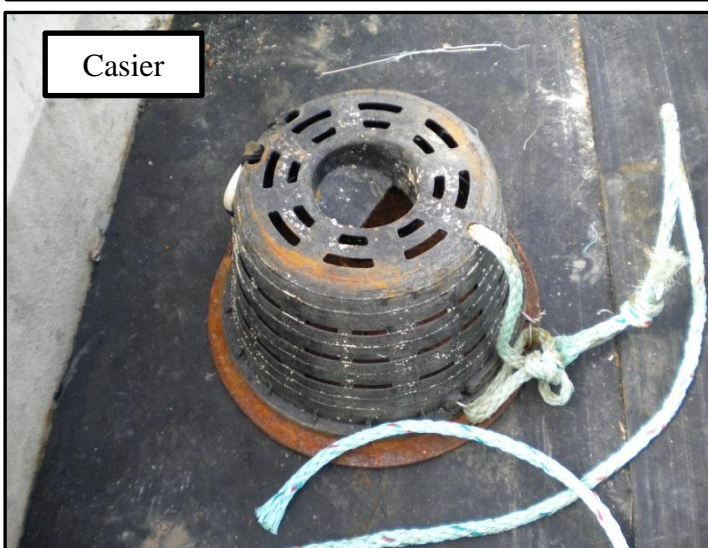
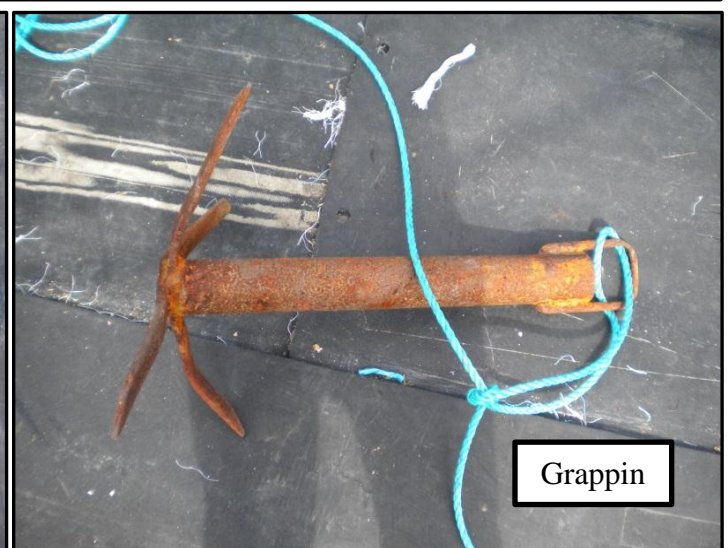
Description d'une filière à bulots

En dépit du soin apporté à la conception du navire pour limiter les manipulations à risque lors du filage, le matelot chargé de cette tâche a eu le pied pris dans une boucle formée par l'orin de la patte de grappin qui a entraîné sa chute à la mer.

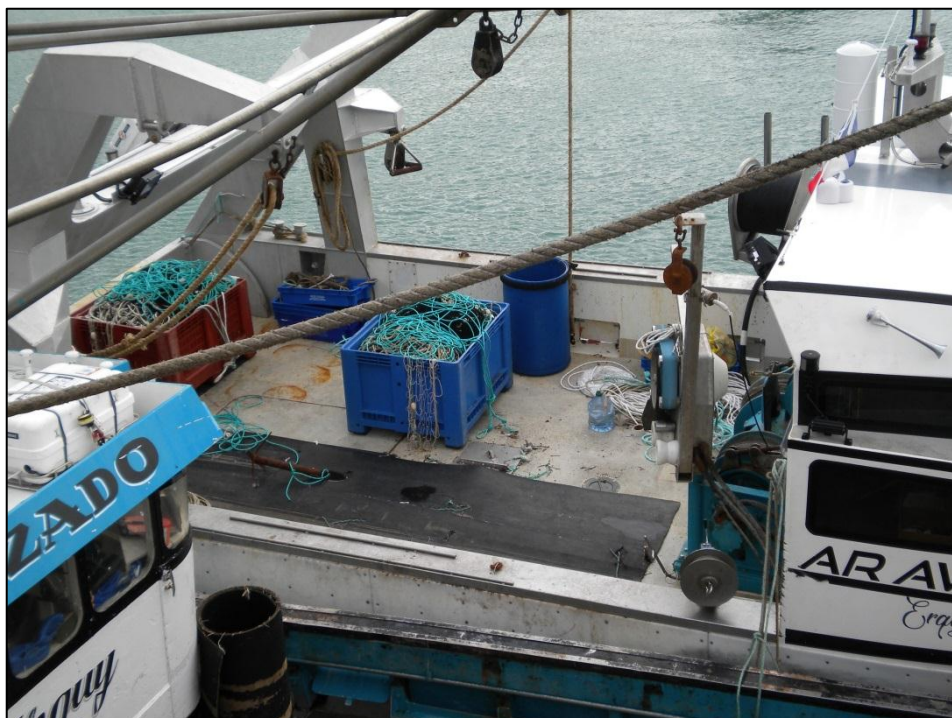
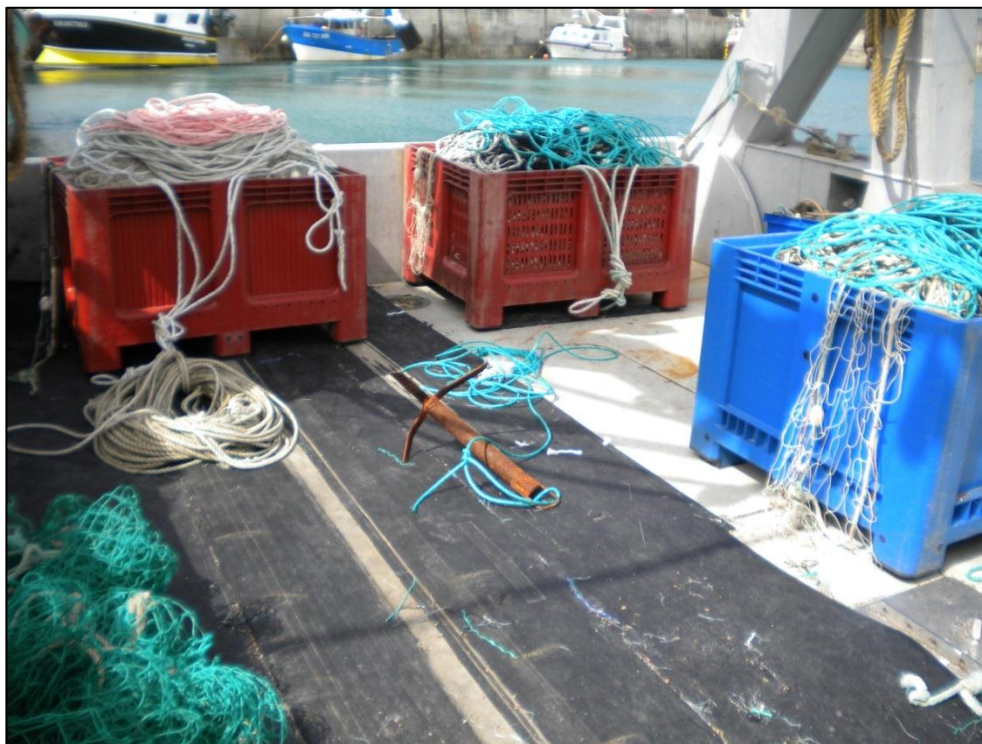
Pont de travail : Lors d'une marée de pêche aux bulots, le pont de travail est totalement vide des caisses. Le revêtement caoutchouc sur toute la longueur et la demi-largeur du pont de travail, matérialise la zone dangereuse lors du filage.

Position du grappin sur le pont de travail après mise en place par le matelot

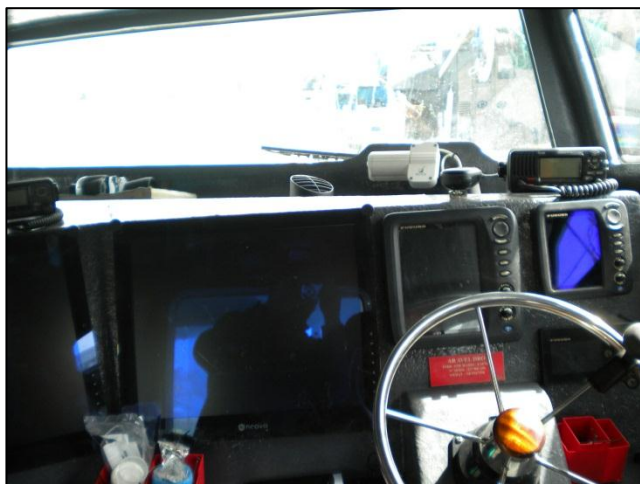
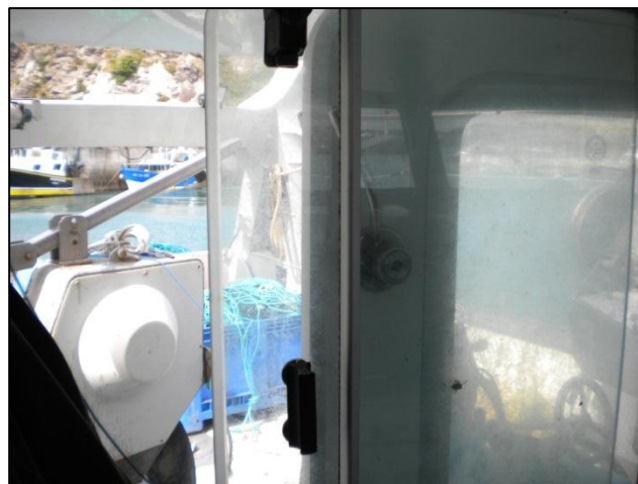
Vue sur l'avant et l'arrière de la passerelle depuis le poste du patron

Même si le patron se retourne régulièrement pour observer la situation sur le pont de travail, il a une très mauvaise visibilité sur l'arrière depuis sa timonerie.

- 1.** **2021-R-02** : de mettre en place une surveillance mutuelle des membres d'équipage pendant les phases à risque et en particulier pendant le filage, ou un suivi vidéo permettant de visualiser le pont de travail depuis la passerelle.
