Rapport d'enquête technique Maritime safety investigation report

ÉCHOUEMENT DU PAQUEBOT DE CROISIÈRE *LE SOLÉAL*
LE 20 SEPTEMBRE 2013
À L'ENTRÉE DE LA BAIE DE PENKIGNEY
(SIBÉRIE ORIENTALE - FÉDÉRATION DE RUSSIE)

GROUNDING OF THE CRUISER LINER *LE SOLEAL*
ON 20 SEPTEMBER 2013
AT THE ENTRANCE OF PENKIGNEY BAY
(EASTERN SIBERIA - RUSSIA FEDERATION)

Rapport publié : août 2014

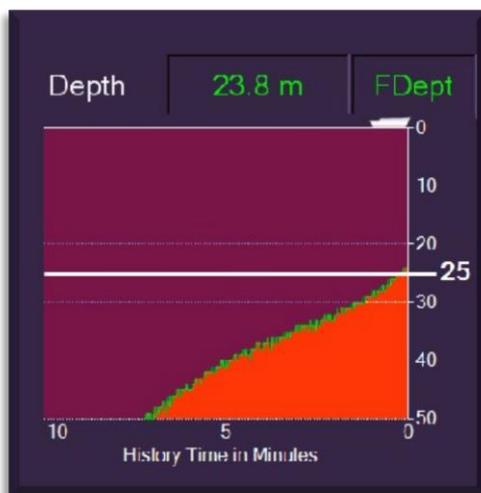
À **07h01mn30**, la sonde passe à 25 mètres, sans alarme sonore continue ni commentaire (audibles) malgré la coloration en rouge et un bip.

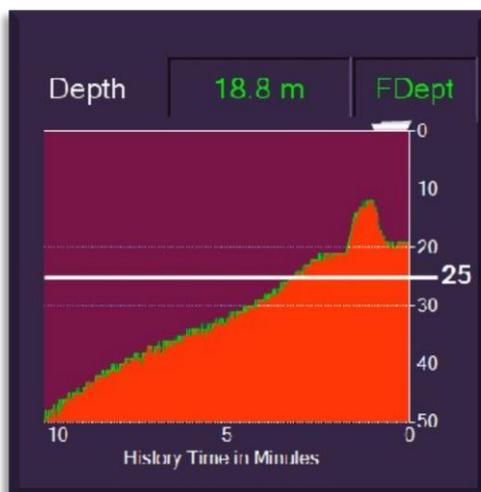
À **07h03mn33**, le fond remonte brutalement pour atteindre un pic à 12 mètres.

Presque immédiatement, à plusieurs reprises, commentaire du commandant et du lieutenant : « 14 mètres, ...17 mètres ».

Il est regrettable, dans ces conditions, que la remontée brutale de la sonde à 12 mètres n'ait pas été observée, ou signalée par l'alarme visuelle (coloration en rouge de l'écran) restée calée à 25 mètres (donnée VDR constante).

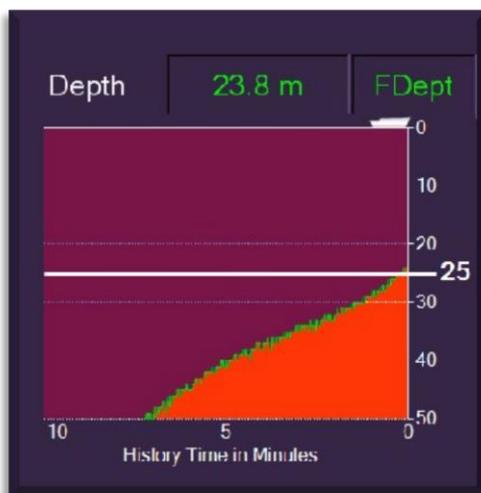
At **7.01.30 am**, the sounding came up to 25 meters, without either a continuous sound alarm or a comment (audible) despite the red coloration and a beep.

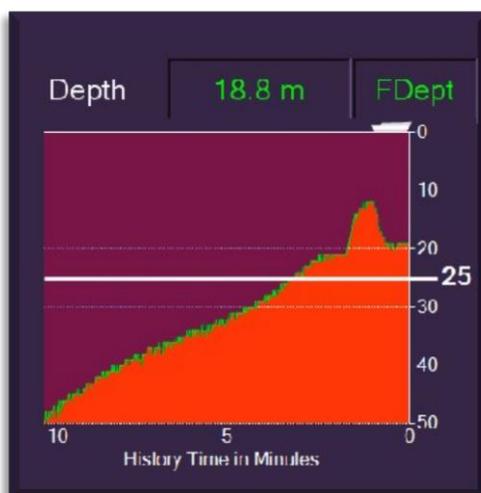
At **7.03.33 am**, the bottom rose sharply to reach a peak at 12 meters.

Quite immediately, several times, comment by the captain and the OOW : "14 meters, ...17 meters".

Regrettably, in these conditions, the sudden rise of the sounding up to 12 meters was not observed, or marked by a visual alarm (red coloration of the display) which remained set at 25 meters (constant VDR data).

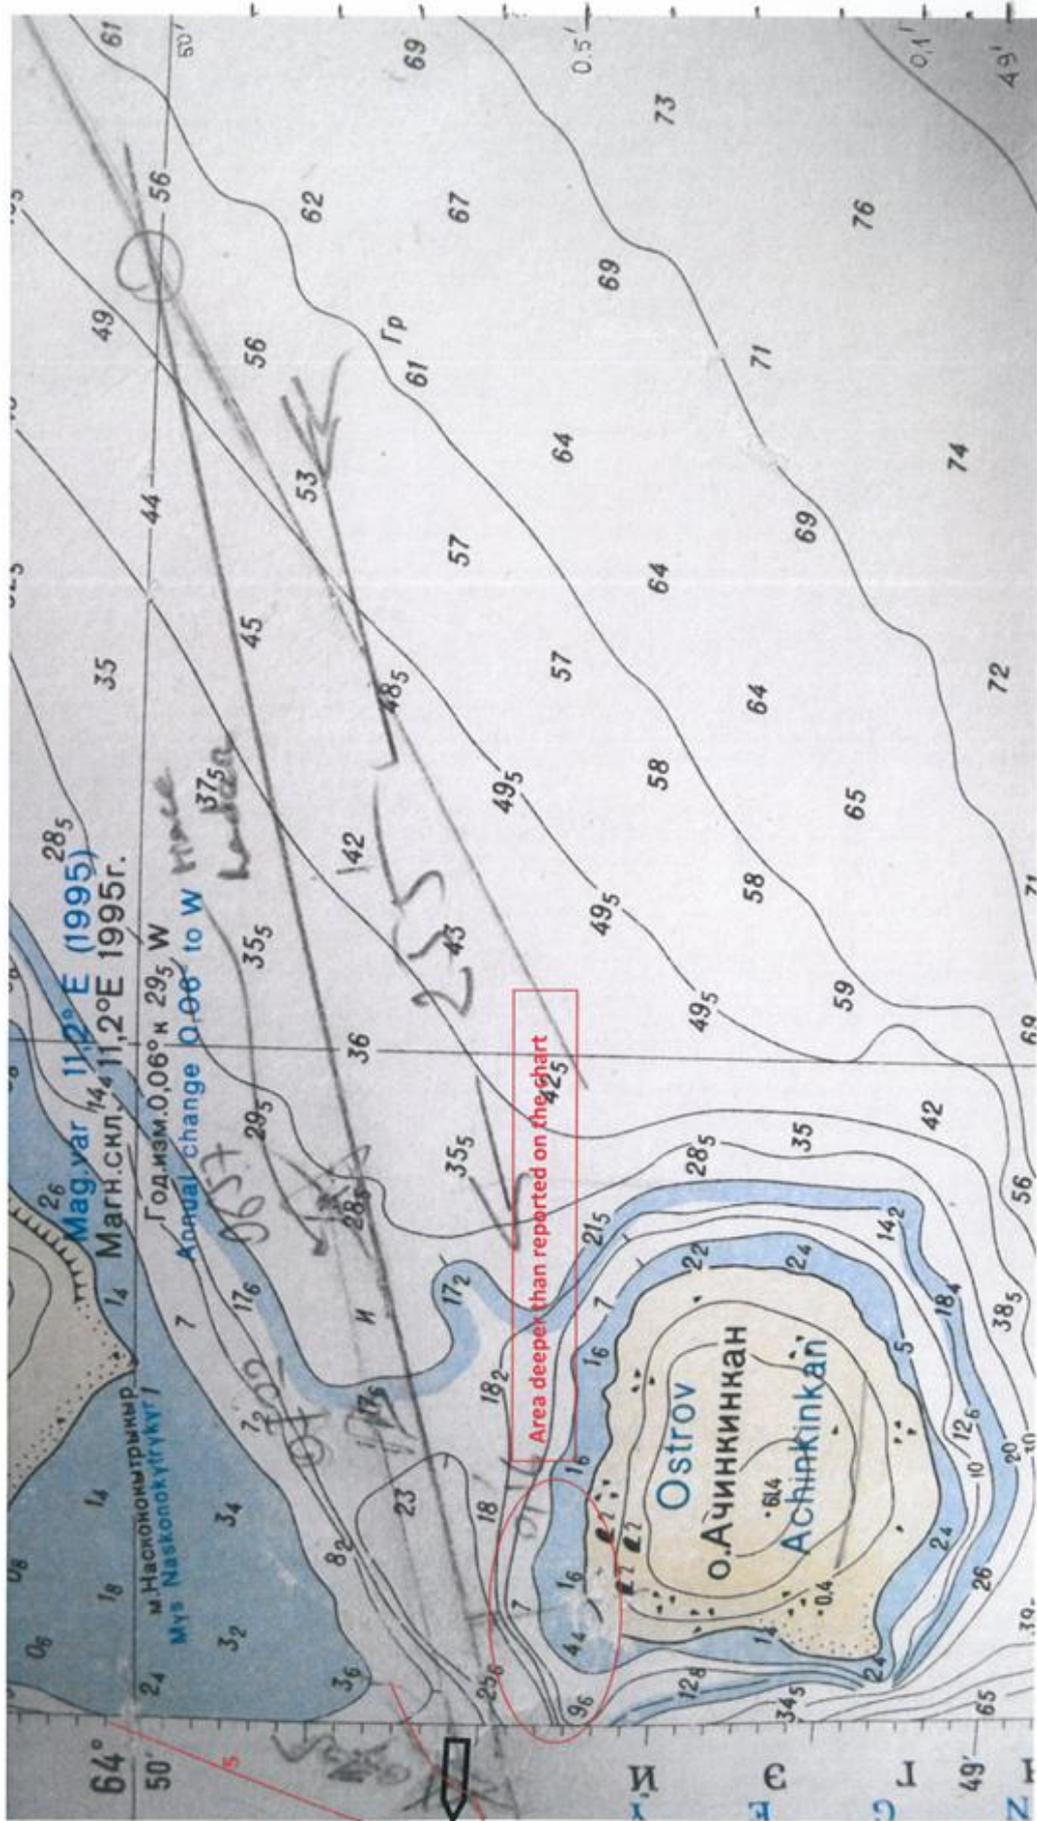
Annexe C4

À **07h07mn35**, remontée brutale des fonds. Échouement. Barre 10° à gauche 6,8 nœuds (cf. Carte corrigée CIP en Annexe C4).

De plus, le navire se trouvant à 0,05 mille au nord de sa route, tracée dans l'axe de la passe depuis le point radar de 06h57, passe en fait à 0,08 mille de l'isobathe de 5 mètres (cf. Carte corrigée CIP en Annexe C4).

RUSSIAN CHART 69290 – CORRECTED BY M/V LE SOLEAL – 5 MTRS ISOBATH – 20/09/2013

5. [2014-R-024](#) : de mettre à jour la bathymétrie de la carte 69290 suite aux informations relatives à cet événement transmises par la Compagnie du Ponant.

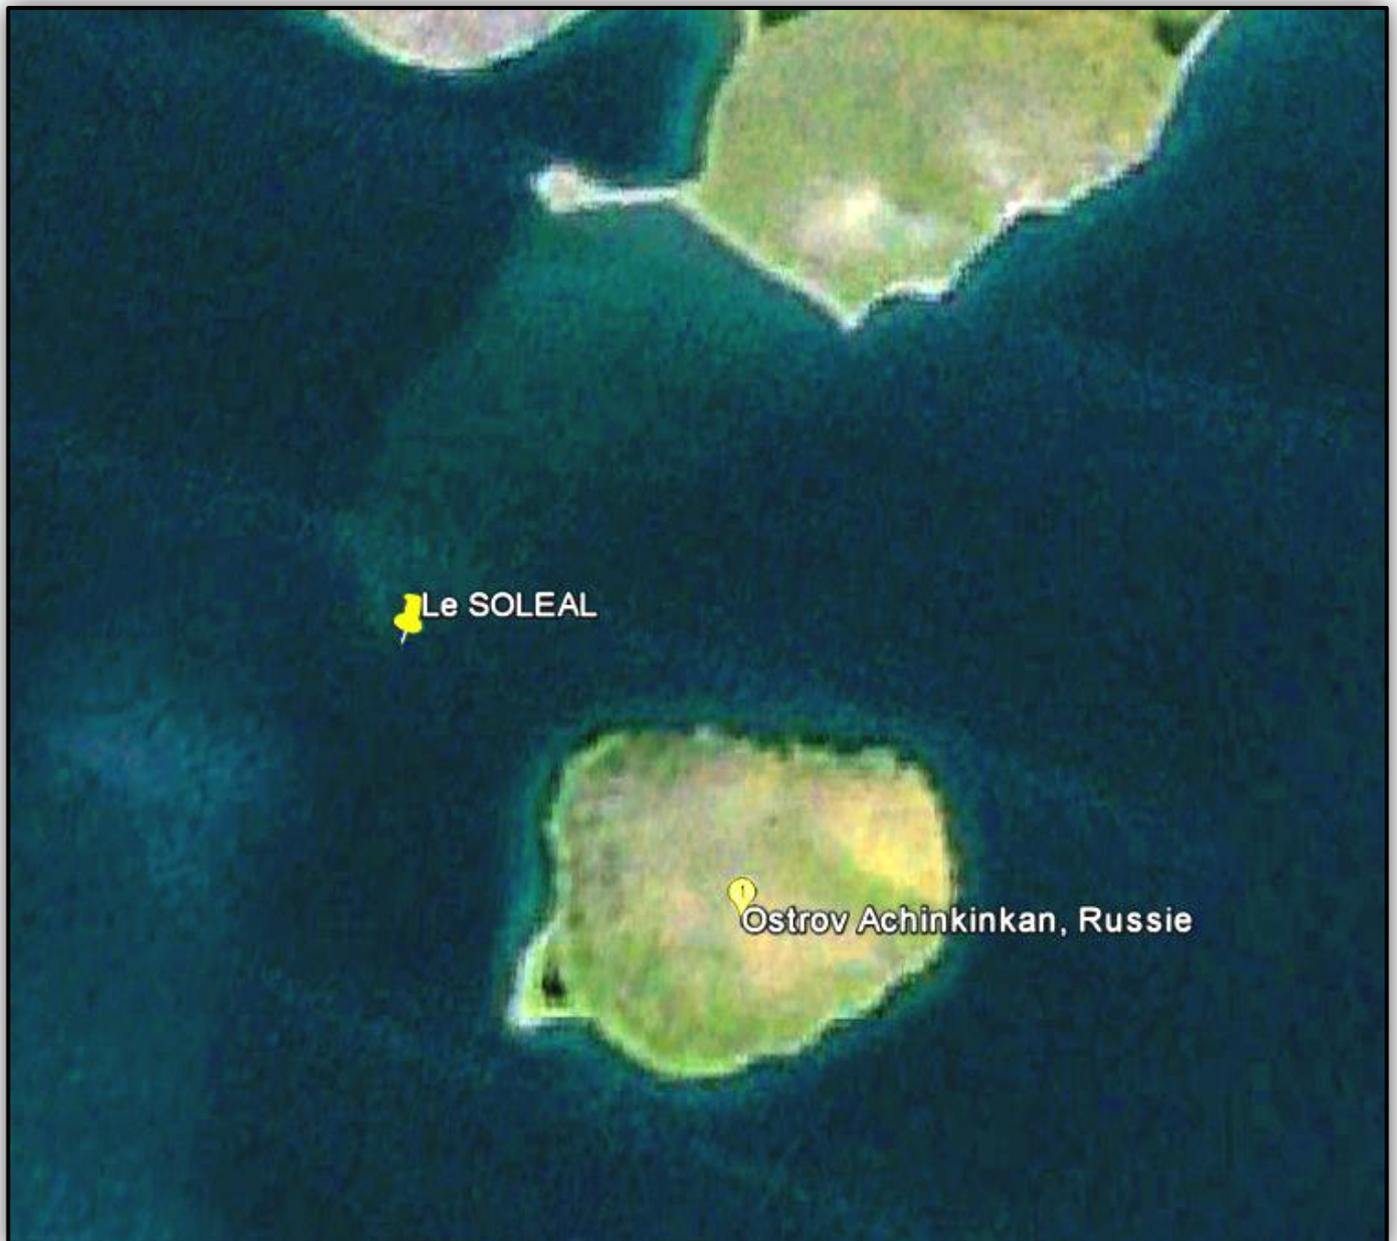
Annexe C5

À noter qu'une vue satellite de la baie suggère, par transparence, l'emplacement des hauts fonds (cf. Carte en annexe C5).
