Rapport d'enquête technique

**INCENDIE ET NAUFRAGE DU COQUILLIER *LUCKY*
LE 6 JANVIER 2015 AU LARGE DE OUISTREHAM**

Bureau d'enquêtes sur les événements de mer

Rapport publié : septembre 2015

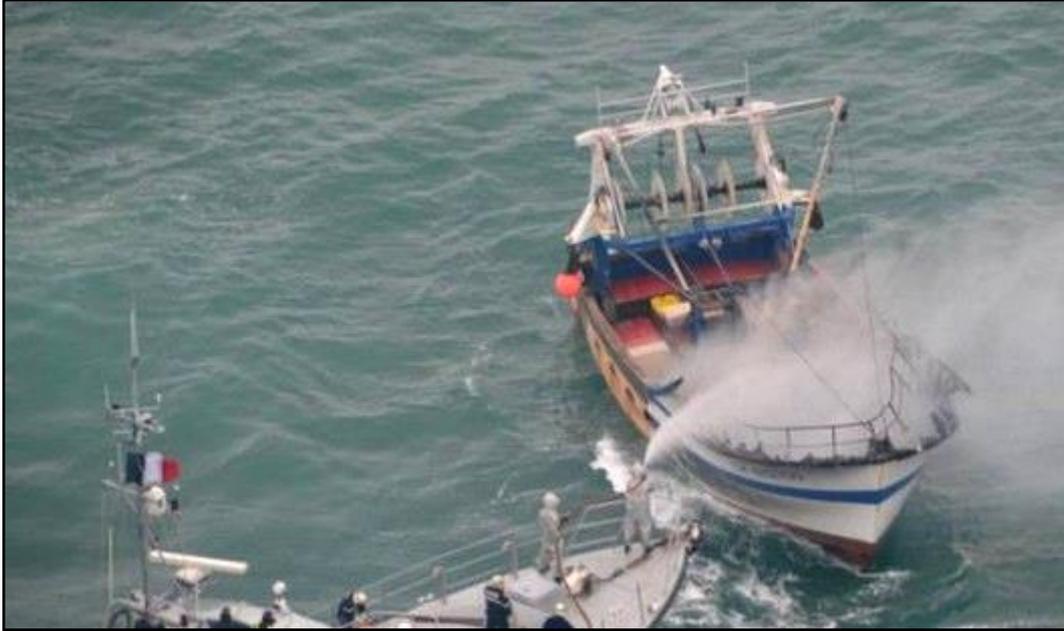
Intervention du PSP CORMORAN (Source photo : www.paris-normandie.fr)

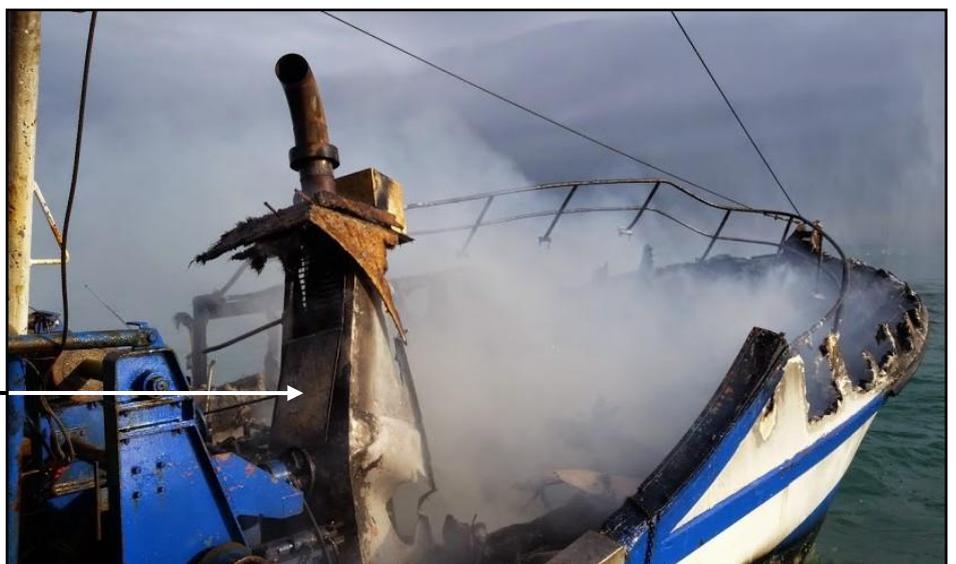
En cas d'incendie dans le compartiment moteur, le fonctionnement du moteur contribue à attiser les flammes (notamment par l'aspiration d'air et le maintien en pression du circuit de gasoil en cas de fuite). Au moment de l'accident, l'aspiration d'air frais du compartiment moteur n'a pas été correctement isolée par la tpe d'obturation (photo ci-dessous).

Tape d'aspiration
d'air ouverte

La tentative d'extinction au CO₂ n'a pas été efficace car les mesures nécessaires au confinement du compartiment moteur n'ont été que partiellement prises.

- 1- **2015-E-074** : L'attention des équipages des navires de pêche est rappelée sur l'importance du rôle d'incendie (Article 226-7.10), qui précise « *les tâches assignées aux divers membres de l'équipage en cas de situation critique* », notamment avant de déclencher l'installation d'extinction au CO₂. Les exercices (Article 226-7.11) permettent de se familiariser avec les actions à entreprendre et le matériel du bord.
