**NAUFRAGE**  
**DU CHALUTIER**  
***DUGUESCLIN***  
**SURVENU LE 25 JANVIER 2004**  
**A 31 MILLES DANS**  
**L' EST - SUD - EST**  
**DU CAP LIZARD**

**RAPPORT**  
**D'ENQUETE**  
**TECHNIQUE**

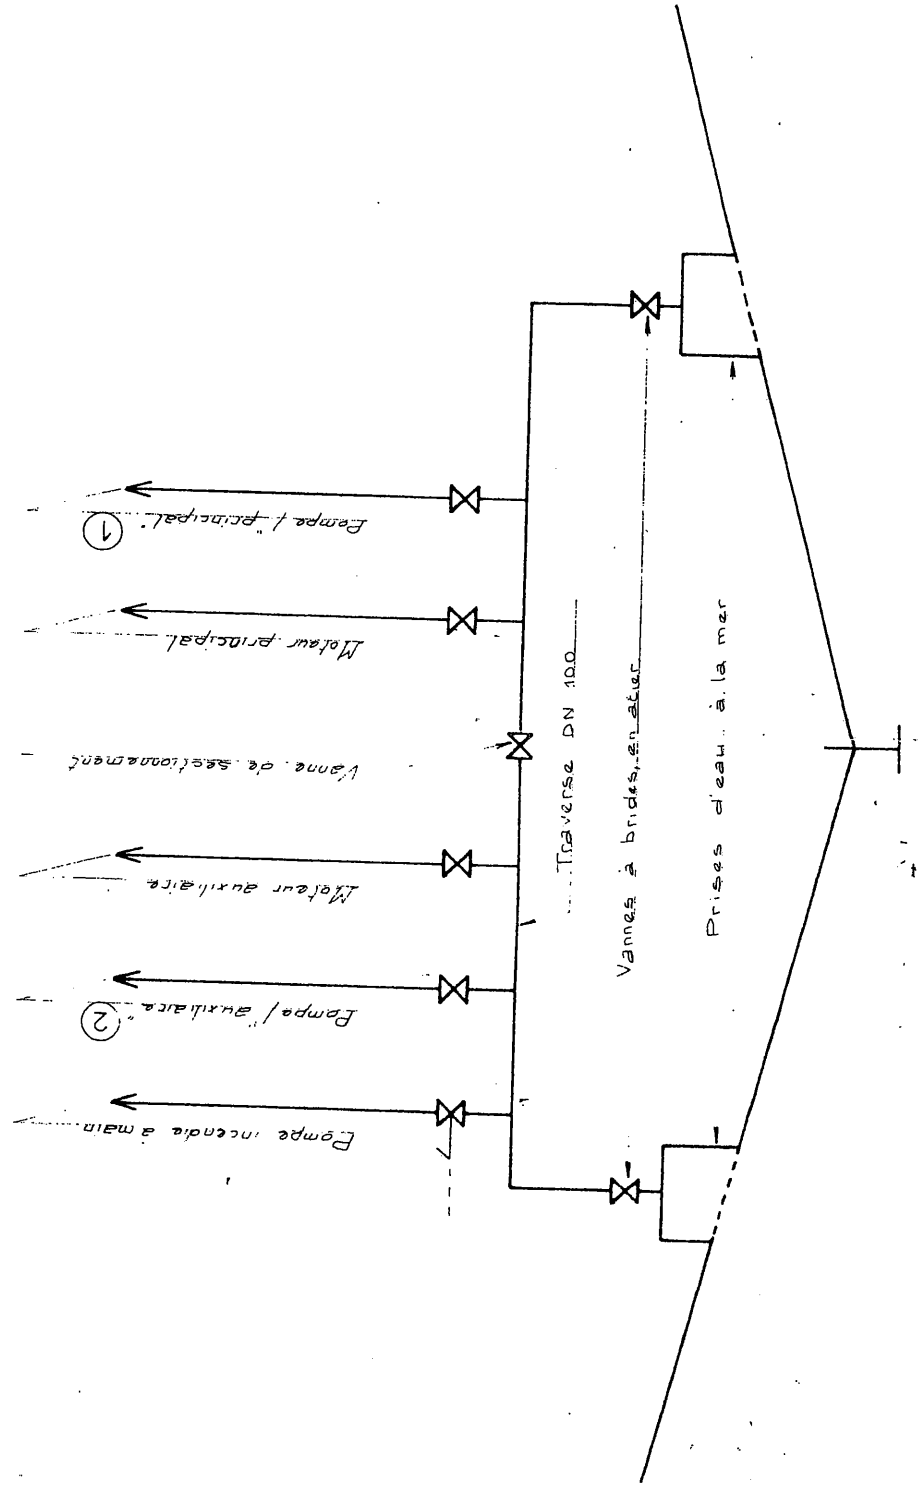
# -EAU BRUTE-

Il est vraisemblable qu'il s'agit d'une rupture dans le circuit d'alimentation en eau de mer pour la réfrigération des moteurs. Ce circuit comprend en particulier la traverse d'eau de mer qui s'étend sur toute la largeur du navire et est raccordée aux deux prises d'eau situées sur le bordé à bâbord et tribord. Ces prises d'eau sont munies de vannes commandées par des volants d'ouverture / fermeture sous parquet. Ces deux vannes restent constamment ouvertes à la mer. La traverse étant entièrement en acier inoxydable, on peut penser que c'est au niveau de l'une des deux prises d'eau qu'a pu survenir une défaillance.

- S'agissant de l'hypothèse d'une entrée d'eau au niveau d'une des prises d'eau de mer, seule d'une action immédiate pour fermer les vannes, aurait permis de contrôler la situation. En effet, compte tenu du diamètre (100 mm) et de la distance à la flottaison, le débit d'une voie d'eau à cet endroit aurait probablement été supérieur à la capacité des pompes d'assèchement principale et auxiliaire. De plus, dès lors que l'eau aurait atteint le niveau des génératrices et du tableau électrique, les pompes n'auraient plus été en état de fonctionner.

**7.3\*** Les prises d'eau, leurs vannes de commande et les tuyautages d'eau de mer devraient faire l'objet d'examens attentifs et fréquents. Il en va de même de la compatibilité des métaux lors des réparations pour éviter la corrosion galvanique.

**7.4\*** Ces vannes devraient être manœuvrées régulièrement. La bonne pratique serait de les fermer lorsque le navire est en escale au port, ce qui permettrait à l'équipage de se familiariser avec leur emplacement. Ce point pourrait être contrôlé à l'occasion des visites annuelles.

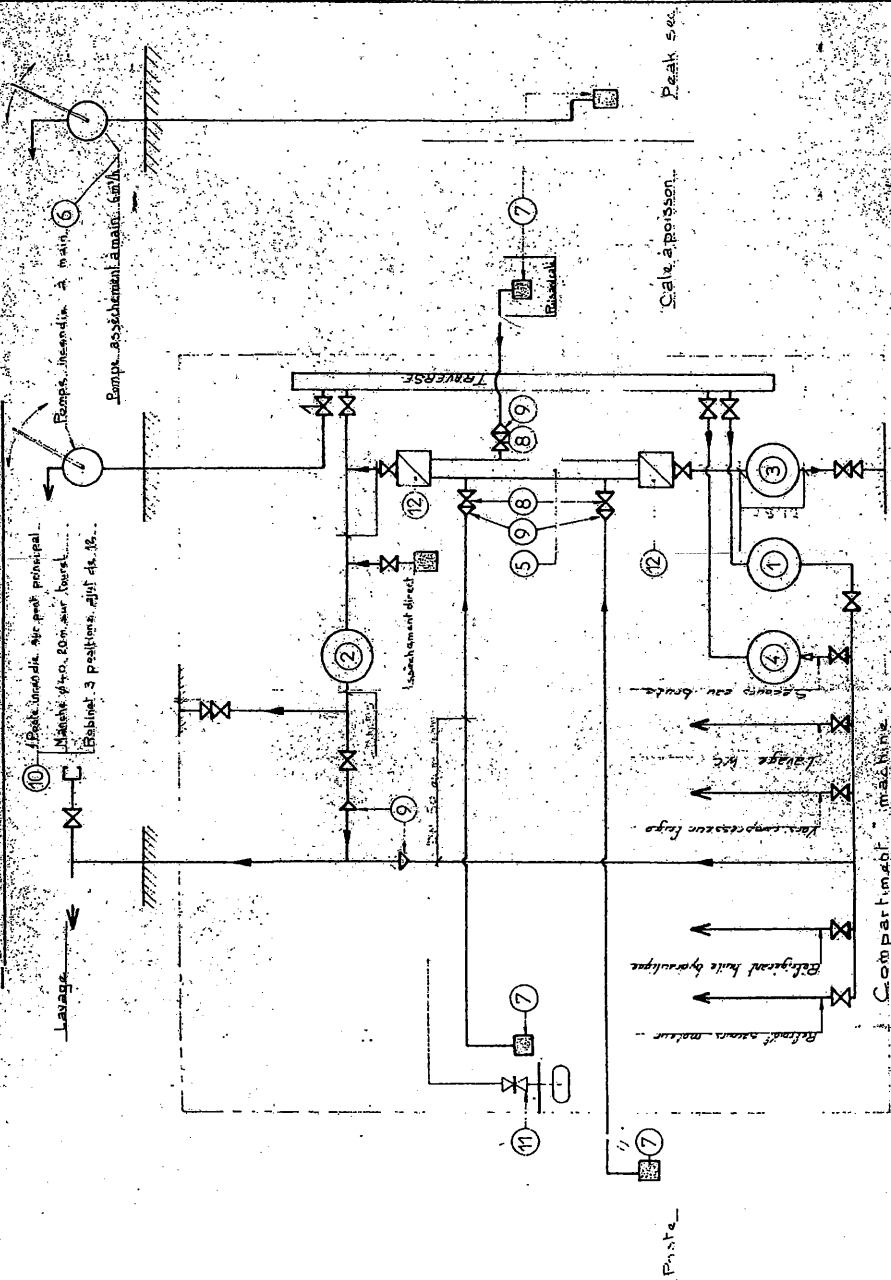
# ASSECHEMENT - INCENDIE

Ce calcul montre que dans l'hypothèse d'une rupture d'une vanne de coque ou de la traverse dont le diamètre est de 100 mm, le débit d'une telle voie d'eau excède la capacité d'aspiration des deux pompes d'assèchement.
