# Rapport d'enquête

Talonnage du navire à passagers *Andrea Linda Maria* le 5 juin 2018, dans les calanques de Piana

Bureau d'enquêtes sur les évènements de mer

Rapport publié : janvier 2019

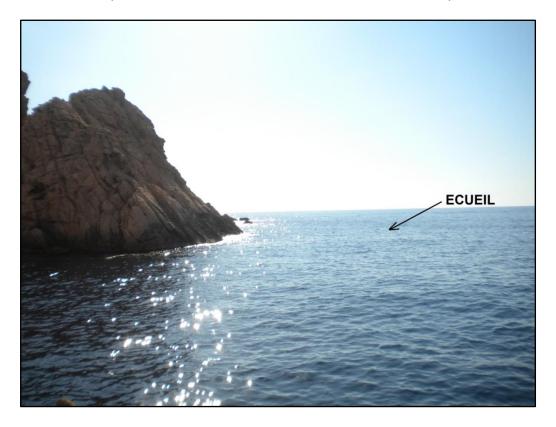
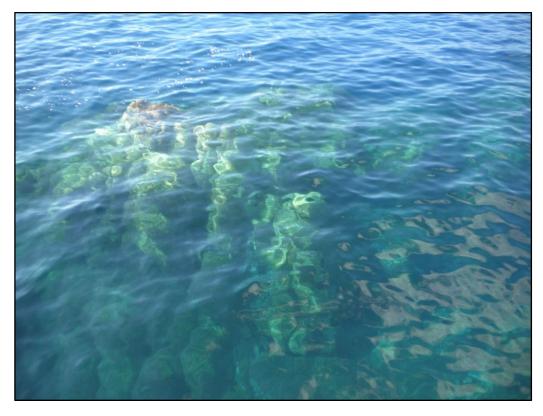
Le capitaine décide de passer Punta Piana entre la côte et un écueil répertorié sur les cartes.

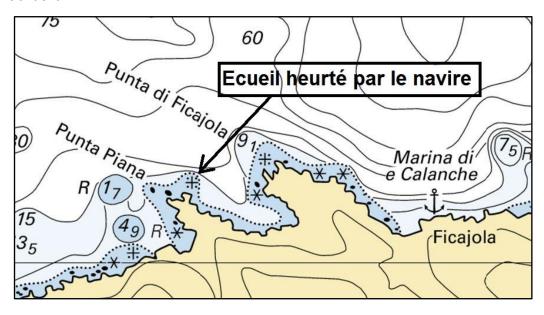
À 17h00, le capitaine met la barre à gauche pour serrer la côte, il aperçoit l'écueil immergé trop tard, l'*ANDREA LINDA MARIA* heurte le rocher par l'avant, et le laissant à droite, déchire la coque sur l'avant tribord.

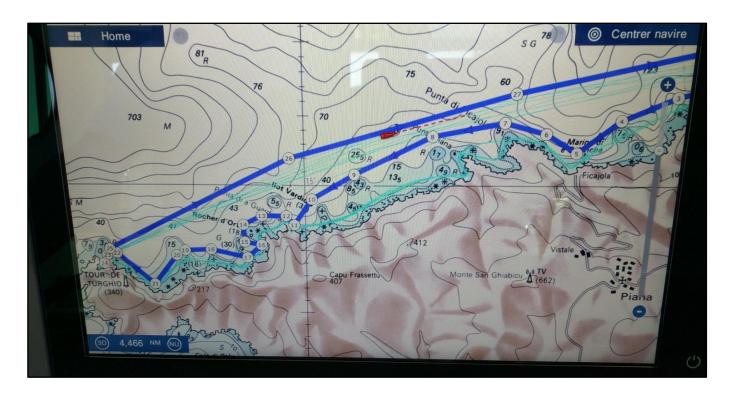
Le capitaine dispose dans la passerelle d'une carte électronique sur laquelle la route à suivre est matérialisée et les points tournants identifiés. Au titre du contrat, l'armement impose aux capitaines de suivre la route tracée sur la carte électronique. Le capitaine de l'Andrea Linda Maria aurait dû suivre la route bleue entre le WP7 et le WP8 (voir photo cidessous) au lieu de passer entre la côte et l'écueil.

En dépit des consignes, l'usage, constaté au cours des interviews et à la lecture des nombreuses traces enregistrées sur la cartographie électronique, est que les capitaines s'écartent de cette route pour s'approcher des rochers. Il existe une émulation entre les capitaines de la compagnie mais aussi des autres compagnies pour satisfaire les touristes en passant au plus près de la côte.

Cette habitude de passer au plus près des dangers a établi le capitaine dans une routine qui lui a fait minimiser le risque inhérent à la navigation rapprochée le long d'une côte découpée avec de nombreux récifs.

La perte de perception du risque est le troisième facteur contributif de l'accident.

- 2019-R-01 : de s'assurer que les capitaines et les équipages puissent prendre leur repos hebdomadaires régulièrement.
- 2. 2019-R-02 : de contrôler que les capitaines respectent les consignes de navigation quant à la route à suivre.
