Rapport d'activité 2015

Bureau d'enquêtes sur les événements de mer

Rapport publié : juin 2016

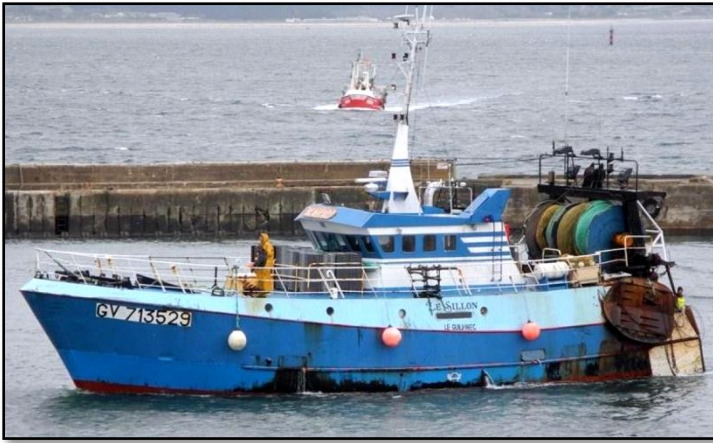
Perte de contrôle et échouement du chalutier LE SILLON, le 2 février 2014, à la pointe de Totty Cove (Cornouaille Anglaise).

L'enquête montre l'influence néfaste de l'arrêt du moteur dans des conditions de mer très difficiles.

1 - 2015-R-001 : De faire évoluer la réglementation concernant l'emplacement ou la protection du chargeur de batterie de la VHF portable en passerelle des navires de pêche pour qu'elle reste accessible en cas de dégâts majeurs en passerelle.

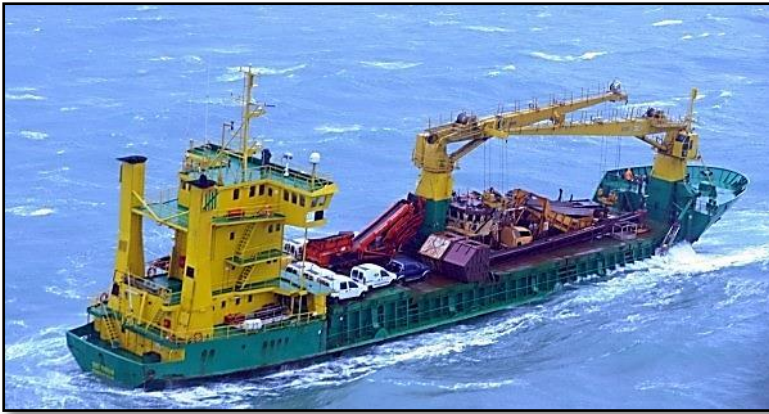
Panne électrique générale suivie d'une perte de propulsion à bord du navire de charge *JUST MARIAM*, le 10 février 2014 au large de Belle-Île (France).

L'enquête conclue à une défaillance de l'automate de gestion de l'énergie électrique et souligne le retard mis à prévenir le CROSS.

1 - 2015-R-002 : Conformément aux dispositions du code international de gestion de la sécurité (code ISM), d'élaborer un manuel de gestion de la sécurité pour le navire.

- le système de gestion de l'énergie électrique qui devrait être fiabilisé ou suppléé (possibilité de démarrage et couplage indépendant du PMS pour l'un des groupes électrogènes, ou génératrice attelée au moteur principal par exemple) afin de répondre aux dispositions de l'article 10.3 du code ISM ;
- les mesures nécessaires pour renforcer la familiarisation des équipages à la maîtrise des équipements du navire (doublure, maintien à bord d'un officier mécanicien malgré certification UMS) afin de répondre aux dispositions de l'article 6.3 du code ISM.

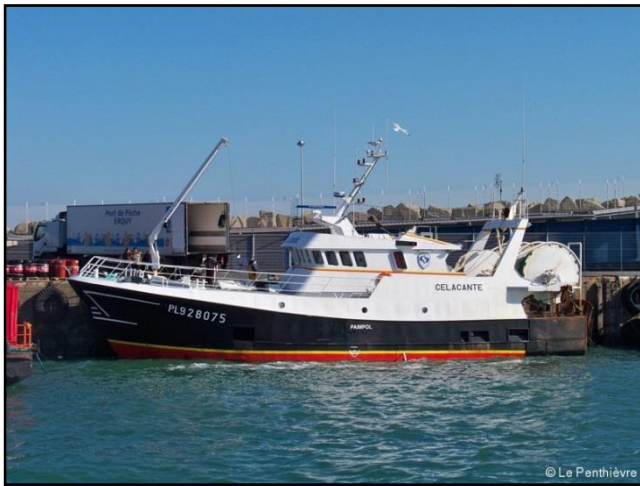
Echouement du chalutier *CÉLACANTE*, le 22 mai 2014 à proximité du phare des Pierres Noires dans le cadre d'une opération d'assistance au voilier *NÉNETTE*.

Au moment où il arrive à proximité des Pierres Noires, le bout de passage de la remorque, tourné à bord du *NÉNETTE*, casse à une dizaine de mètres du voilier. Le skipper du voilier lance alors le moteur de propulsion pour stopper la dérive. Le moteur cale, la remorque s'étant engagée dans l'hélice. Le *NÉNETTE* dérive rapidement vers les récifs sous l'effet de sa voilure restée partiellement établie. L'équipage du voilier ne tente pas de mouiller. L'équipage du chalutier récupère la remorque rompue et parvient à en passer une autre. Après plusieurs tentatives, l'équipier du voilier parvient à la capeler sur un taquet. Parvenu trop près des roches des Pierres Noires, le chalutier s'échoue vers 23h30.

1 - 2015-R-009 : d'étudier une modification réglementaire visant à l'installation d'une ligne de mouillage parée à être utilisée à bord des navires de pêche de 12 à 24 mètres (cf. Division 226).

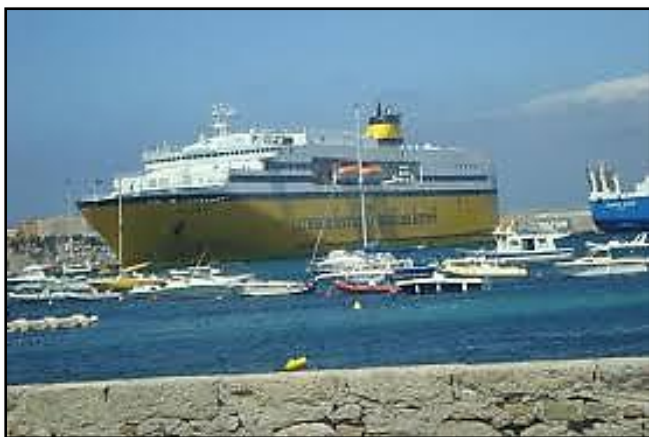
Talonnage du navire à passagers *MEGA EXPRESS FIVE*, le 31 mai 2014, au départ de l'Île Rousse (Haute-Corse).

Quelques minutes plus tard, une vibration anormale est ressentie par l'équipage. Elle correspond, après enquête, au talonnage sur le haut-fond appelé « Danger de L'Île-Rousse ».

1 - 2015-R-008 : de mettre en place, dans son système qualité, une procédure visant à ce que le navire quitte la zone sous pilotage obligatoire de L'Île-Rousse en ayant paré tous les dangers.

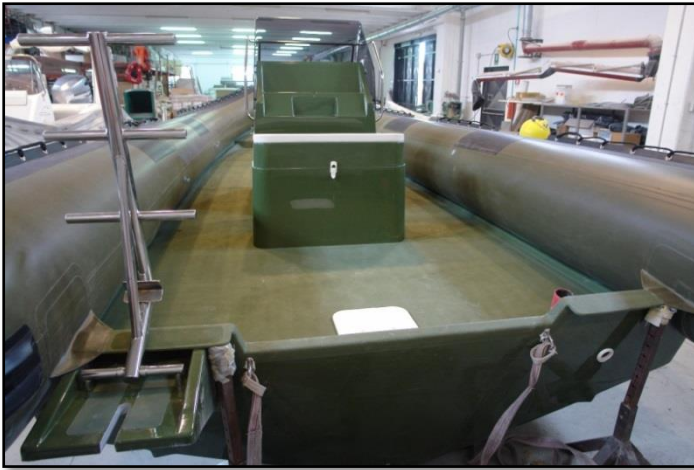
Explosion et naufrage de l'embarcation semi-rigide support de plongeurs CASTILLE 2, en baie de Calvi (Haute-Corse), aux abords de la Pointe de la Revellata, le 30 juin 2014 (6 blessés).

3 - 2015-R-005 : de réexaminer son processus de fabrication, en installant et raccordant en usine les équipements susceptibles de compromettre la référence aux normes déclarées dans la DEC (Déclaration écrite de conformité).

4 - 2015-R-006 : de doubler, avec un recouvrement suffisant, les colliers de serrage sur les raccords des tuyautages souples d'hydrocarbure.

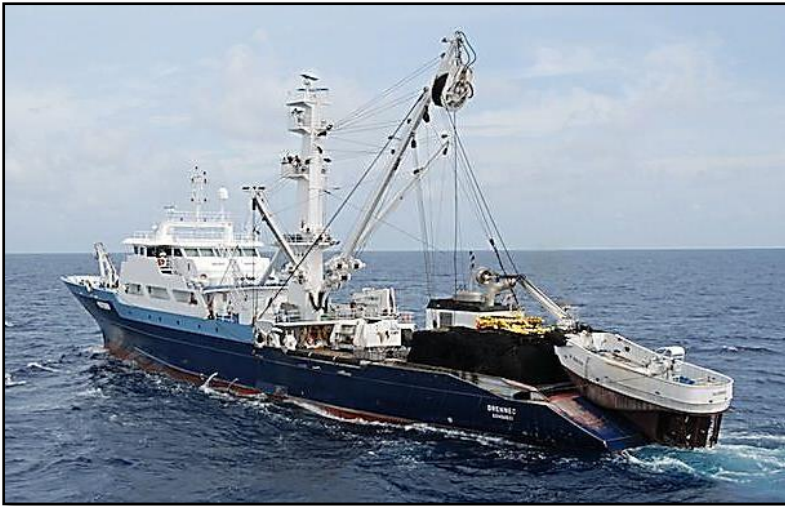
Accident du travail maritime survenu le 10 septembre 2014 à bord du navire de pêche *DRENNEC*, lors d'une manoeuvre de virage de la senne au large des Seychelles (une victime).

Lors de ces opérations, une erreur provoque la rupture d'une poulie précédemment ouverte et le réa est éjecté sous l'effet des forces en présence. Un des éléments de la poulie heurte violemment la tête du maître d'équipage qui s'écroule sur le pont.

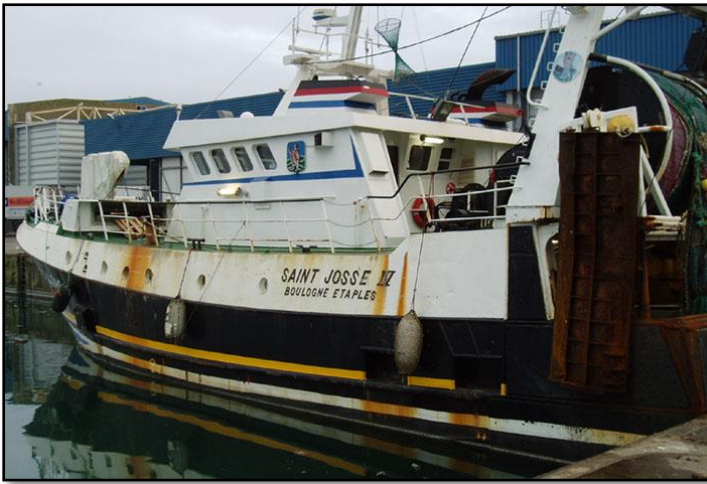
Accident du travail maritime à bord du chalutier *SAINT JOSSE IV*, le 7 novembre 2014 à Boulogne-sur-mer (une victime).

1 - 2015-R-007 : de porter au document unique d'évaluation des risques professionnels (DUP) les risques induits par les appareils de forte puissance en mouvement dans un espace réduit et les précautions à prendre en conséquence.

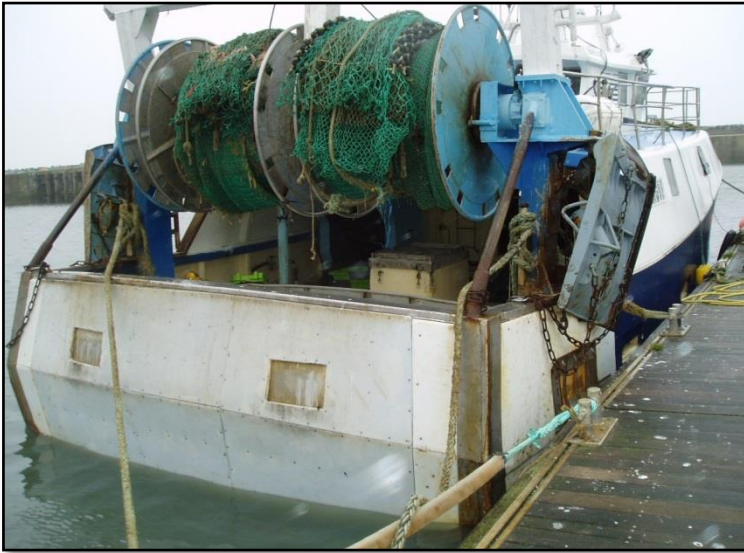
**Chute à la mer de deux marins
du chalutier *La NILOULARGUE*, au
large de la Pointe de
Chassiron le 18 décembre
2014
(une victime).**

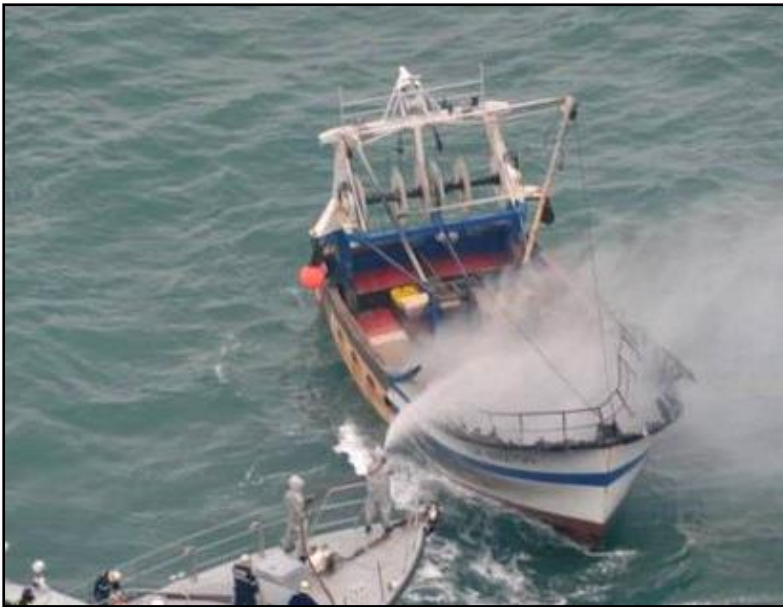
Incendie et naufrage du coquillier *LUCKY*, le 6 janvier 2015 au large de Ouistreham.

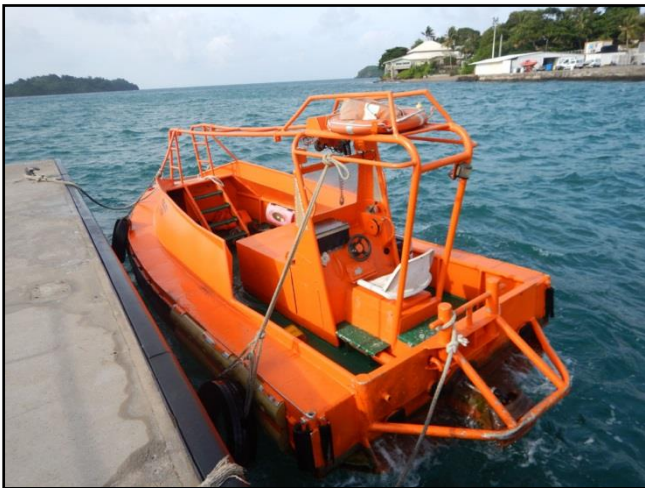
Accident du travail maritime survenu le 16 janvier 2015 à bord du navire de servitude *POUDJOU*, lors d'une manœuvre d'amarrage sur coffre d'un pétrolier en rade de Mayotte (une victime).

Alors que le *POUDJOU* se présente pour saisir les deux aussières pendantes, par conditions météorologiques difficiles, le vent et un brusque « mouvement d'eau » provoquent son plaquage sous les formes arrière du pétrolier, créant une forte gîte de la vedette et la chute à la mer de quatre des cinq lamaneurs, tous équipés de VFI.

4 - 2015-R-013 : Compléter le document relatif aux conditions d'accueil des navires et de sécurité au terminal pétro-gazier de Longoni par celles à prévoir pour le site des Badamiers en y intégrant les conditions météorologiques pour l'amarrage sur coffre. Il doit être intégré au règlement particulier de police des ports de Mayotte.

5 - 2015-R-014 : La société de remorquage et de lamanage Boluda Mayotte doit solliciter l'agrément du Conseil général de Mayotte, autorité portuaire, pour exercer ses activités. Pour ce faire la société Mayotte Channel Gateway, en tant que délégataire de service public qui a sous-traité cette activité à Boluda Mayotte, doit demander la réunion du conseil portuaire et l'inscription de cette demande d'agrément à l'ordre du jour.

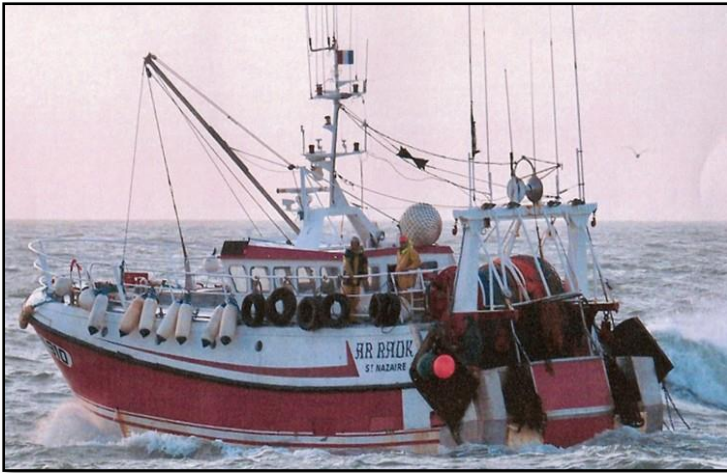
Incendie et naufrage du chalutier *AR RAOK 2*, le 28 février 2015 dans le sud-est de Belle-Île.

3 - 2015-R-017 : donner instruction aux CSN, lors des visites périodiques, de porter une extrême attention au calorifugeage complet des conduits d'échappement des moteurs.

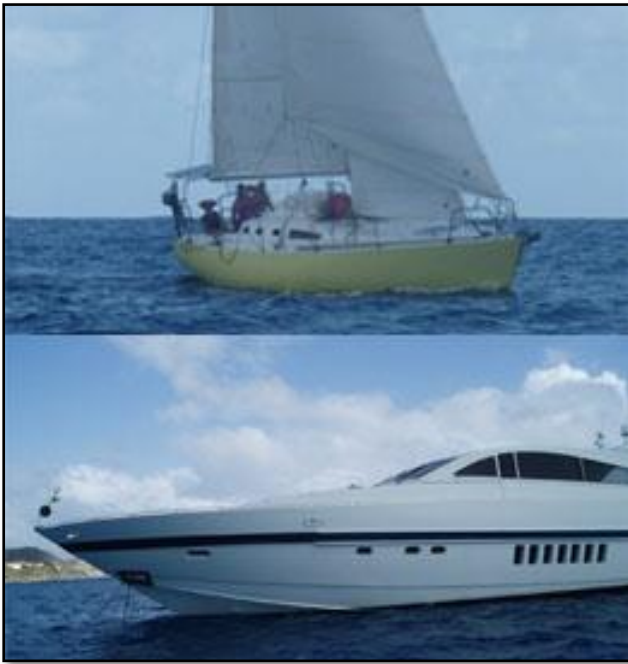
Abordage entre le motor Yacht *WHAT ELSE* et le cotre *PASTAGA*, à 1 mille dans le nord-ouest de la pointe à Colombier (île Saint-Barthélemy), le 25 mai 2015. (1 victime, 2 blessés graves)
