Rapport d'enquête simplifié

ÉCHOUEMENT DU FILEYEUR *ARGENTARIO* LE 15 NOVEMBRE 2014 SUR LA PLAGE DE SAINT-GILLES-CROIX-DE-VIE

Bureau d'enquêtes sur les événements de mer

Rapport publié : avril 2015

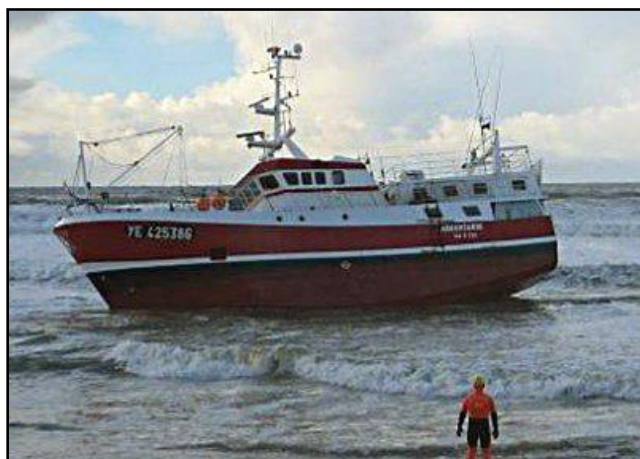
Il semblerait que ce soit à ce moment-là que le patron se soit endormi. Il est réveillé par l'échouement sur la plage vers **23h30**. Il bat aussitôt en arrière mais en vain (*voir carte en annexe*).

ARGENTARIO échoué (photo Ouest-France)

La fatigue accumulée lors d'une marée par très mauvais temps, suivie de plusieurs jours de travail sans véritable repos, semble être la principale raison de l'endormissement du patron à la passerelle dans la soirée qui a conduit à l'échouement.

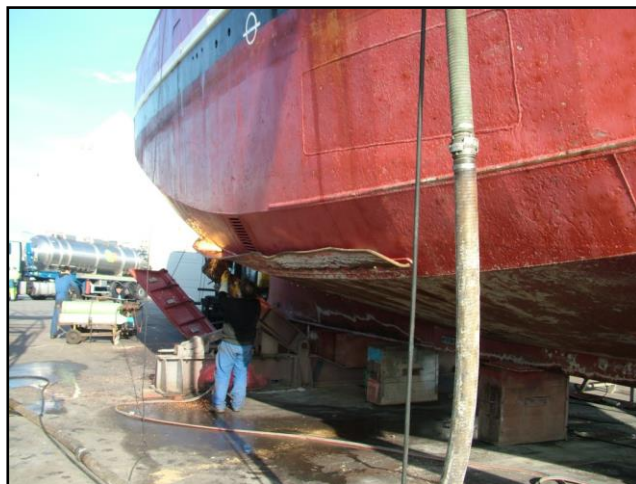
Les conséquences matérielles sont mineures. L'hélice a été déposée et réparée ainsi que les deux quilles antiroulis et le talon de quille. Le passage à sec a été mis à profit pour effectuer des travaux prévus au printemps 2015. De ce fait, l'immobilisation du navire a duré 2 mois et demi.

Quille antiroulis en cours de découpage
