Rapport d'enquête simplifié
Simplified report of safety investigation

**COLLISION BETWEEN THE TRAWLER *ELLUMA*
AND THE CARGO VESSEL *ARKLOW BEACH*,
ON 22 AUGUST 2014 OFF POINTE DE PENMARC'H**

Bureau d'enquêtes sur les événements de mer

Rapport publié : mars 2015

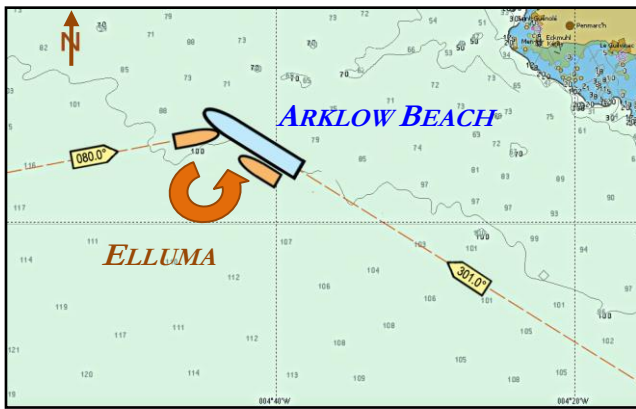
Le chalutier aborde l'ARKLOW BEACH sur son bâbord avant sous l'écubier. Le chalutier prend alors 45° de gîte suite à son ripage sur la coque bâbord du cargo. Le moteur est resté embrayé.

Position des navires au moment de l'abordage.

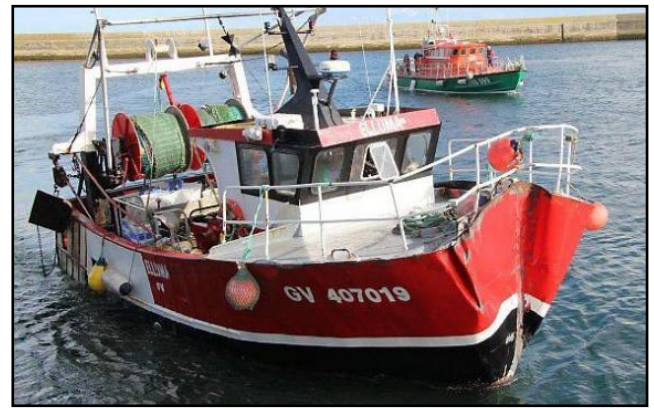
Proue enfoncée de l'ELLUMA.

La proue de l'*ELLUMA* est enfoncée jusqu'à la cloison d'abordage. Le flanc tribord présente des traces du ragage. Les travaux de réparation ont duré plusieurs mois.

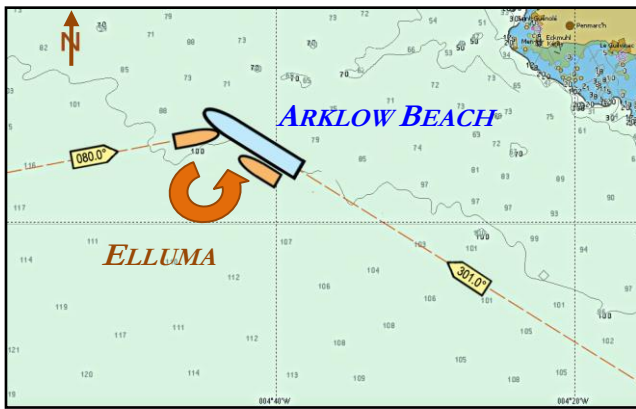
The trawler collided *ARKLOW BEACH* on her port bow under the hawse pipe. The trawler took then a 45° list as a result of her ripping along the portside hull of the cargo vessel. The engine remained engaged.

Position of the vessels at the time of the collision.

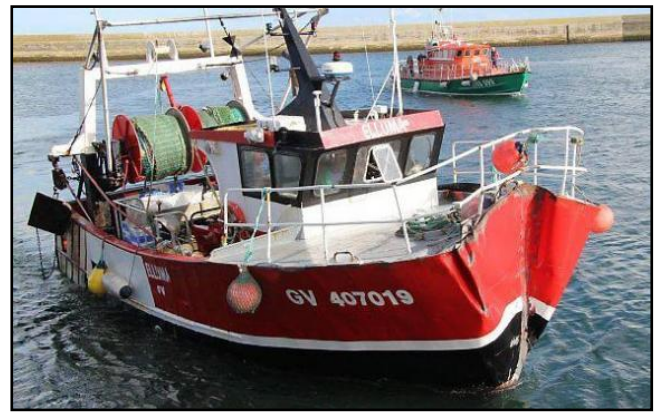
ELLUMA'S crushed stem.

The stem of *ELLUMA* was crushed to the collision bulkhead. The starboard side showed marks of chafing. Repairs went on for several months.

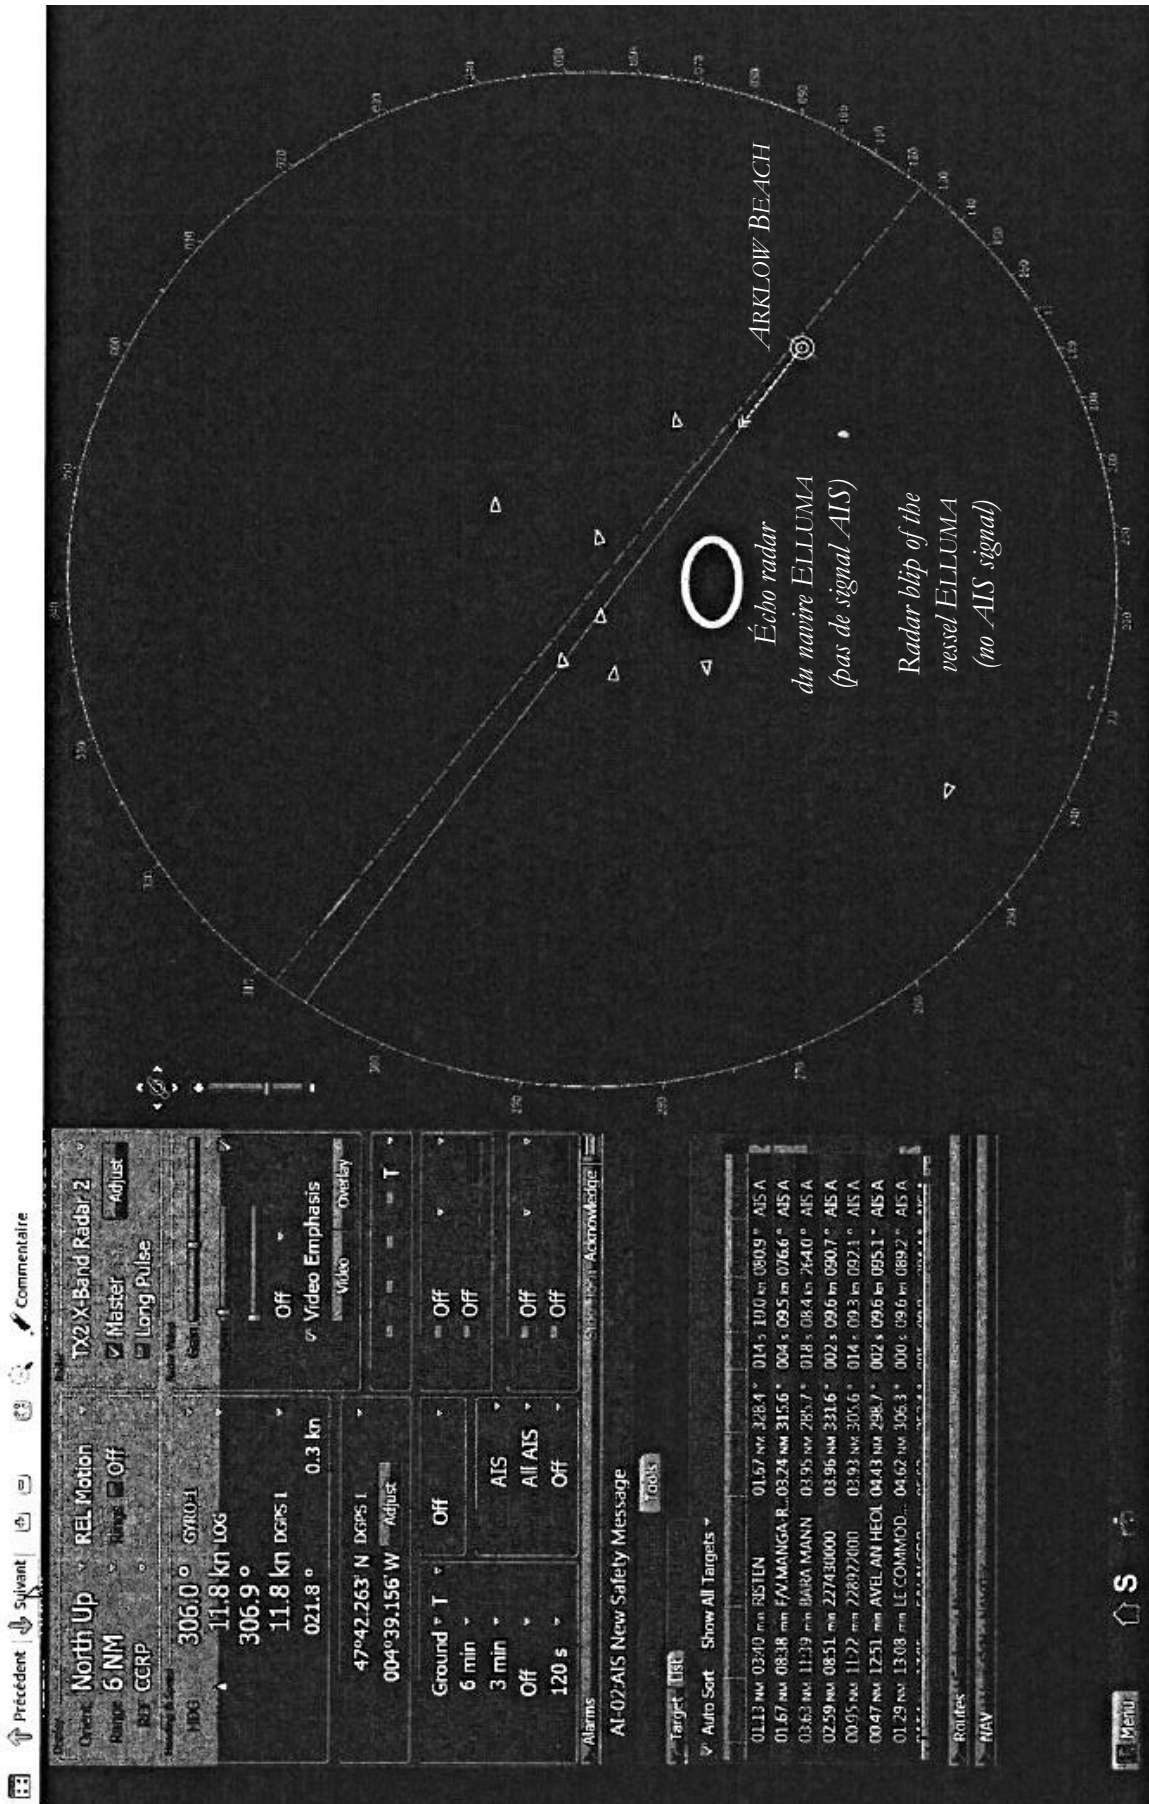
Around **2.45 pm**, the vessel was heading 306° at an average speed of 11.8 knots. During this part of the voyage no particular incident was reported. The officer of the watch monitored a group of 7 crossing fishing vessels.

Extrait du VDR de l'ARKLOW BEACH – Situation surface vers 14h43
 ARKLOW BEACH VDR extract – Surface situation around 2. 43 pm
