# Rapport d'enquête simplifié

**INCENDIE À BORD DU NAVIRE À PASSAGERS *ENEZ EUSSA III*  
À SON ARRIVÉE AU PORT DE BREST, LE 1<sup>ER</sup> MAI 2014**

Bureau d'enquêtes sur les événements de mer

Rapport publié : mars 2015

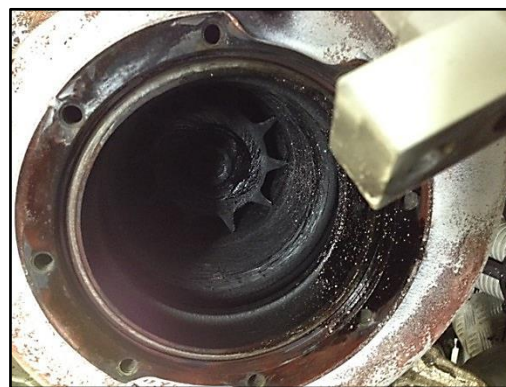
La défaillance du turbocompresseur tribord du moteur de propulsion bâbord a provoqué une fuite d'huile de lubrification du palier de l'arbre côté roue d'échappement. De l'huile a été pulvérisée dans le collecteur d'échappement et s'est enflammée. Des flammes sont sorties de l'échappement et ont échauffé la partie supérieure de la superstructure cheminée. Une partie de la fumée s'échappant du collecteur d'échappement a été aspirée par la ventilation machine et salon principal. L'équipage a eu recours dans un premier temps à un extincteur portatif CO<sub>2</sub> afin d'étouffer l'incendie. Le volet d'obturation de la ventilation machine a ensuite été fermé. Une manche à incendie a été mise en œuvre afin de refroidir les parois de la superstructure cheminée, construite en alliage d'aluminium.

Après investigation de l'avarie du turbo compresseur, il apparaît que l'arbre s'est rompu au droit de la roue côté échappement et que le palier adjacent est endommagé. Le turbocompresseur avarié a été acheminé chez le représentant du fabricant Eneria Caterpillar à Montlhéry (France). Ce dernier va le transmettre au fabricant aux USA, pour expertise. La compagnie maritime Penn Ar Bed n'avait pas eu à connaître d'avarie sur les turbocompresseurs des nouveaux moteurs du navire *ENEZ EUSSA III* depuis la remotorisation de mars 2012.

*Rupture de l'arbre au droit de la roue côté échappement*

- *Turbo-soufflante Tribord : remplacement de l'ensemble turbo + volute ;*
- *Turbo soufflante Bâbord : remplacement du turbo.*

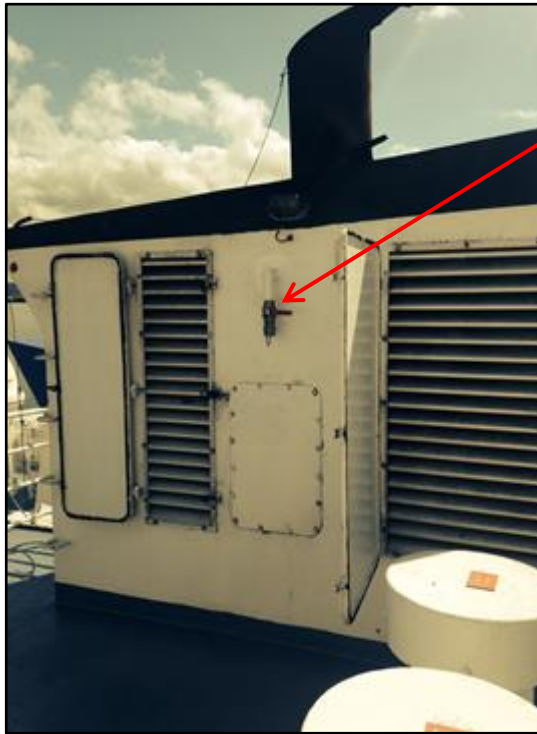
*Buse installée pour le refroidissement et l'extinction*

*Partie supérieure du tambour machine, avec raccord d'alimentation d'une extinction « jet diffusé ».*

- 3 - 2014-E-020 : La mise en place, par la compagnie maritime, d'une buse alimentée via une manche d'incendie (vanne et bouche) pour assurer le refroidissement de la partie supérieure du tambour machine et faciliter la lutte en cas d'un événement de même type, s'avère pertinente.
