## Rapport d'enquête simplifié

**ACCIDENT DU TRAVAIL MARITIME À BORD DU CASEYEUR  
*INTROUN VARIA AN ESPERANS*, LE 21 JUIN 2014  
AU LARGE DES CORNOUILLES BRITANNIQUES**

Bureau d'enquêtes sur les événements de mer

Rapport publié : mars 2015

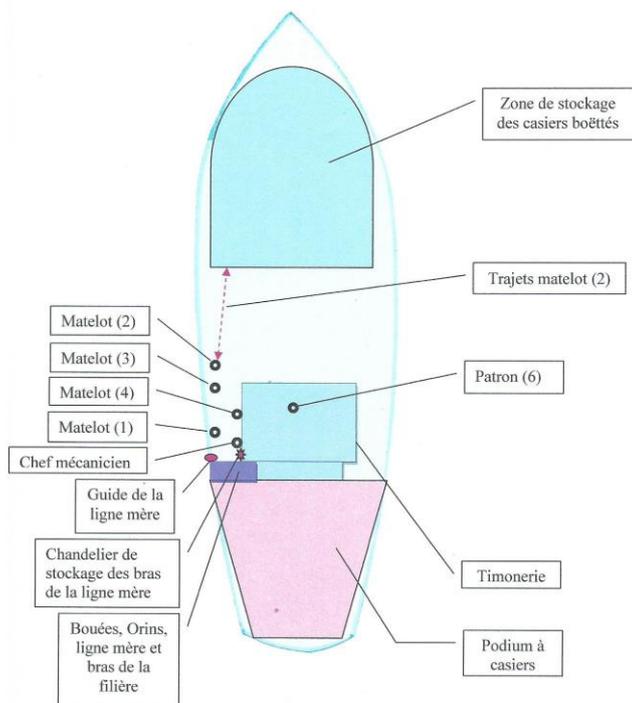
Vue schématique des postes de travail au filage

- Le rôle de chaque marin est le suivant :
  - Le patron (6) est à la passerelle pour assurer la conduite du navire et superviser la manœuvre.
  - Le matelot (1) se tient près du pavois et met à l'eau les marques (bouée et ballon) puis le lest. Cette opération réalisée, il en informe le patron de vive voix. La vitesse du navire est portée à 8,5/9 nœuds.
  - Le matelot (2) rapproche au fur et à mesure les casiers préalablement boîtés, stockés sur la plage avant et les pose près du matelot (3).
  - Le matelot (3) rapproche le casier du matelot (1).
  - Le matelot (4) tend l'extrémité de la *branche* au chef mécanicien (5).

Le chef mécanicien vient de raccorder le cinquième casier à la filière et dégage l'œil suivant du chandelier. Dans ce mouvement, il pivote sur sa gauche, lève son pied droit et ne s'aperçoit pas qu'il le pose dans une boucle formée par la branche du cinquième casier posée sur le pont.

Le matelot (4) voit le chef mécanicien poser son pied dans la boucle de la branche. Il n'a cependant pas le temps de réagir avant que le matelot (1) se saisisse du casier et le pose sur la lisse de pavois.

La branche se tend, enserre la cheville droite du chef mécanicien qui ne peut se dégager. Le casier file à l'eau, la ligne mère entraînant le chef mécanicien contre le pavois puis par-dessus bord. Son pied droit est sectionné.

La ligne mère est lovée dans la coursive extérieure bâbord, au niveau de l'arrière de la timonerie. La largeur de la coursive est d'environ 1,50 m. Le chef mécanicien et le matelot (1) en particulier, opèrent donc sur une surface réduite parcourue par les filières en cours de filage. Aucune protection ne sépare celles-ci des marins.

Le marin chargé de raccorder les casiers sur la ligne mère porte désormais un couteau sur lui. Plusieurs couteaux ont été repositionnés afin d'être immédiatement accessibles par les marins durant la manœuvre de filage.

La vitesse de filage a été diminuée à 7,5 nœuds au lieu de 8,5/9 nœuds.

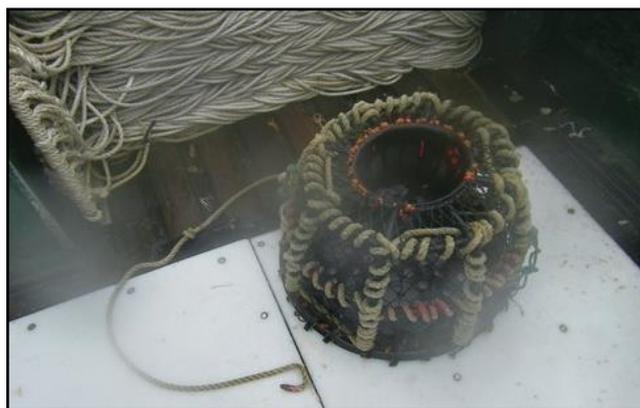
Casier type « Paimpolais » avec sa branche

Au filage de la troisième filière, la hauteur du tas de cordages ayant diminué, le bras de casier, après avoir été raccordé, repose vraisemblablement presque à plat sur le pont à la hauteur des pieds du chef mécanicien.

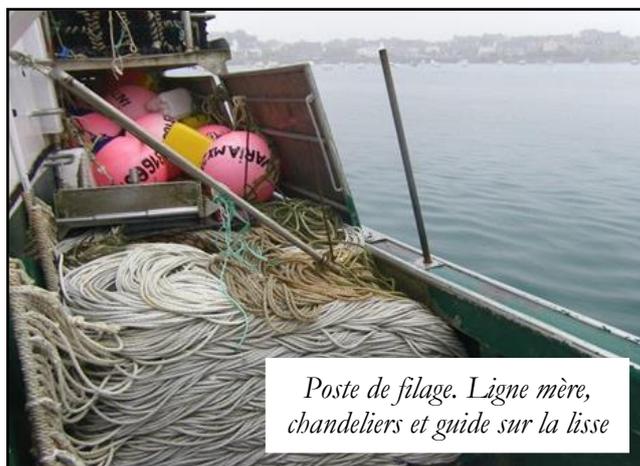
Poste de filage. Ligne mère, chandeliers et guide sur la lisse

Contrairement à certains caseyeurs, aucune planche de parc ne sépare les marins et le stockage de la ligne mère. La hauteur du tas de cordages diminuant au fur et à mesure du filage, le bras de casier, une fois connecté, se trouve en partie à plat sur le pont près des pieds du chef mécanicien.

- 1 [2015-E-032](#) : Une séparation physique entre les marins et les filières en mouvement pendant les opérations de filage des casiers aurait pu limiter le risque d'accident. Pour rappel, la règle 226-2.25 cadre l'organisation des aménagements des espaces de travail à bord d'un navire de pêche (12/24 mètres).
- 2 [2015-E-033](#) : La fiche du document d'évaluation des risques professionnels (DUP) correspondant à la dangerosité de ce poste de travail doit être réactualisée et connue de tous.
- 3 [2015-E-034](#) : Le port d'un VFI par le blessé emporté à la mer et par le matelot qui lui a porté secours a contribué à la rapidité de leur sauvetage.
