Rapport d'enquête simplifié Simplified report of safety investigation

**ABORDAGE ENTRE LE CHALUTIER *MOOREA*
ET LE PÉTROLIER *FRONT NJORD*
LE 13 JUILLET 2014 À L'ENTRÉE DU CHENAL DE SAINT-NAZAIRE**

**COLLISION BETWEEN THE TRAWLER *MOOREA*
AND THE TANKER *FRONT NJORD* ON 13 JULY 2014
AT THE ENTRANCE TO THE SAINT-NAZAIRE FAIRWAY**

Bureau d'enquêtes sur les événements de mer

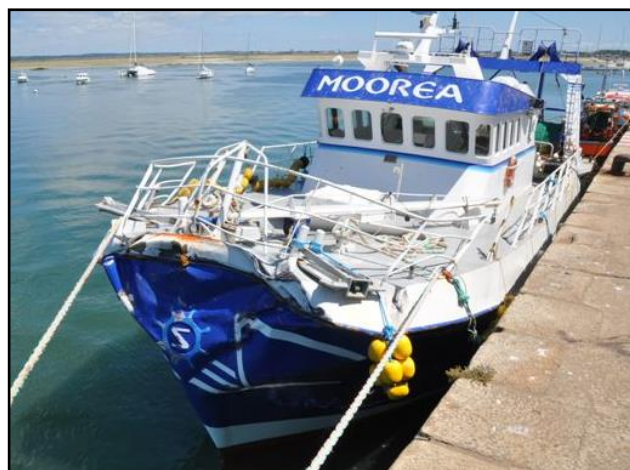
Les dégâts matériels sont conséquents avec un enfoncement important de la partie avant.

Le navire a été arrêté pour travaux pendant un mois et demi.

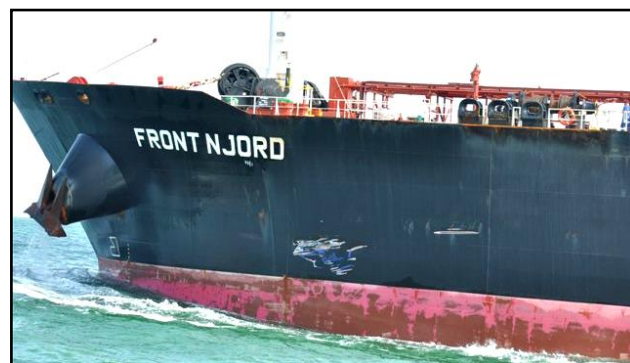
La coque a subi un enfoncement sur l'avant bâbord, ainsi que des traces de ragage le long de la coque.

Des réparations ultérieures seront nécessaires.

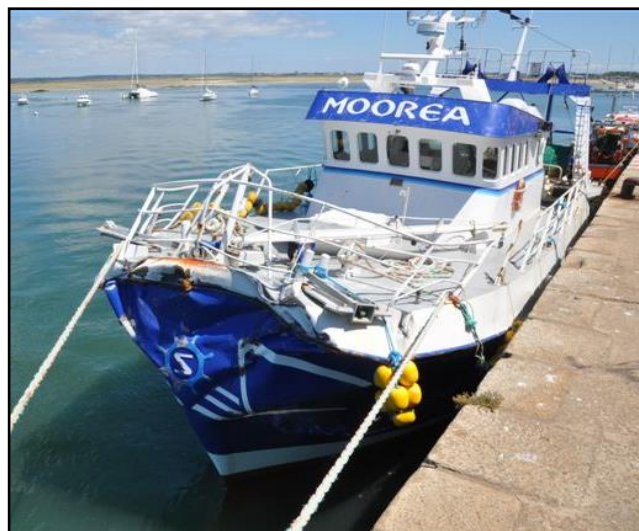
The material damages were substantial with an important denting of the fore part.

The vessel had been stopped for repair during one and a half month.

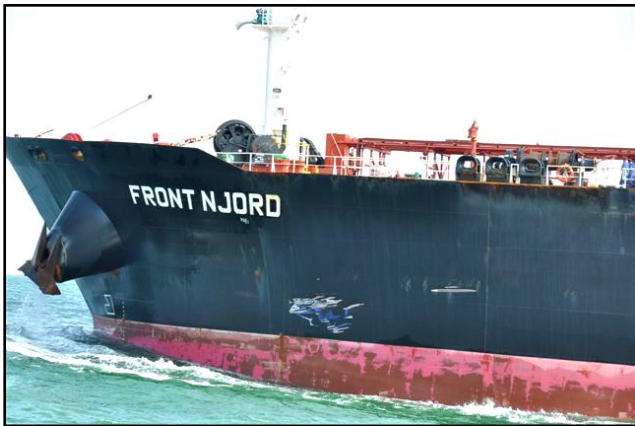
The hull sustained a denting on the port bow as well as chafing marks along the hull.

Subsequent repairs are needed.
