**CROCHE ET NAUFRAGE DU CHALUTIER COQUILLIER
ST ANTOINE DE PADOUE, LE 3 JANVIER 2015 EN BAIE DE SEINE**

Bureau d'enquêtes sur les événements de mer

Rapport publié : mai 2015

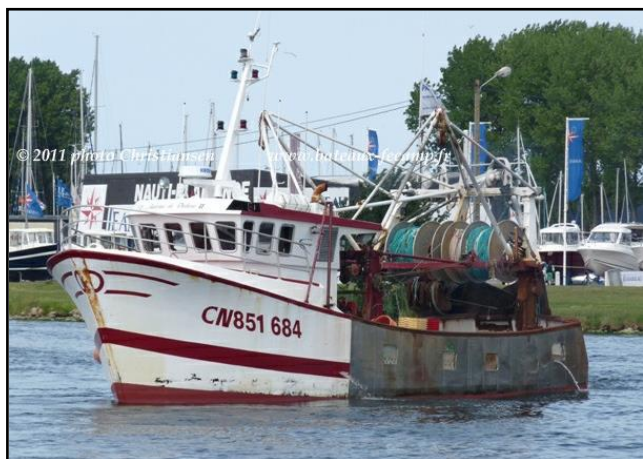
Le navire de pêche *ST ANTOINE DE PADOUE*, immatriculé à Caen sous le numéro 851684, est un chalutier coquillier en plastique construit en 1995.

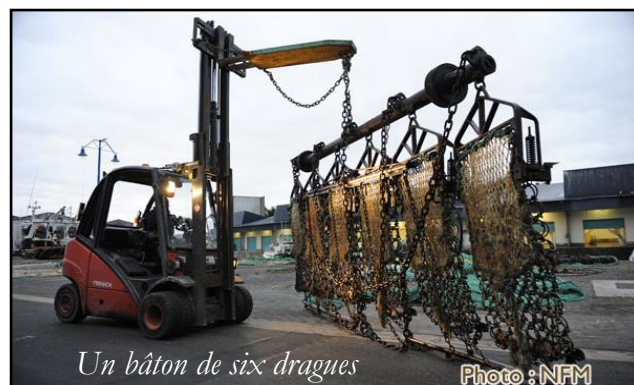
Le train de pêche est composé de deux bâtons de six dragues dont l'un sur tribord dispose de 100 m de fune et de 125 m pour le second sur bâbord.
