# Rapport d'enquête simplifié

**CHAVIRAGE DU NAVIRE DE PÊCHE *THE ROLLING STONES*  
LE 22 JUIN 2014 DEVANT PORT-EN-BESSIN**

Bureau d'enquêtes sur les événements de mer

Rapport publié : mars 2015

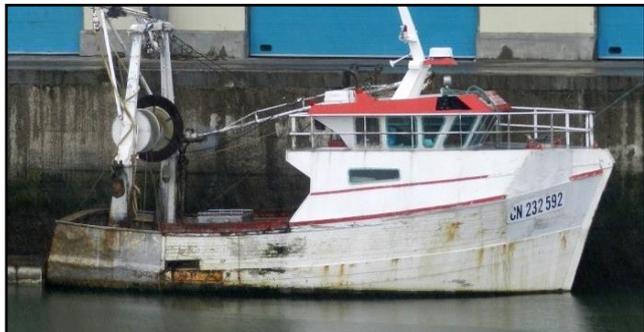
*THE ROLLING STONES* est un navire en bois construit en 1974, immatriculé CN 232592.
