# Rapports d'investigations préliminaires

## (1<sup>er</sup> quadrimestre 2011)

Bureau d'enquêtes sur les événements de mer

# CHUTE A LA MER DU PILOTE MARITIME A BORD DU NAVIRE DE CHARGE *DS COMMANDER* SURVENUE LE 28 JUILLET 2009 AUX ABORDS DE LORIENT

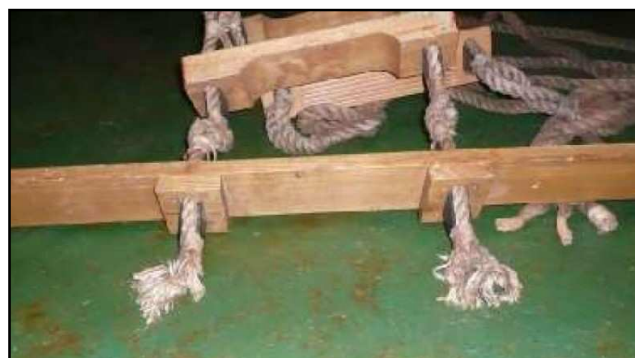
Photographie PV d'essai n° 3205 - Laboratoire Cousin Trestec.

Après avoir descendu 1 à 2 échelons d'échelle, le cordage latéral droit casse suivi immédiatement par celui de gauche. Le pilote tombe à l'eau avec l'échelle quasi entière juste entre la coque et la pilotine qui se trouve alors qu'à ½ mètre du bordé du vraquier.

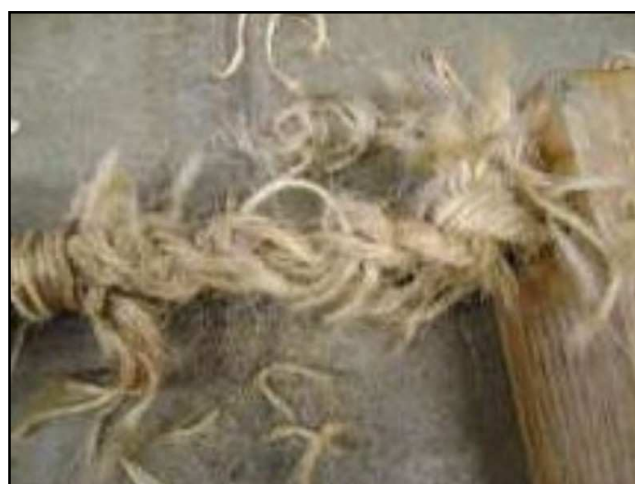
Photographie PV d'essai n° 3205 - Laboratoire Cousin Trestec.

Il est constaté durant les essais que le cordage part en complète décomposition à l'endroit de la rupture ; la fibre ne présente plus aucune résistance.

- 1- Résistance à la rupture de la surliure : 77,1 daN.
- 2- Résistance à la rupture du cordage : 160 daN (pour information Sisal : 2786 daN et manille : 3190 daN).

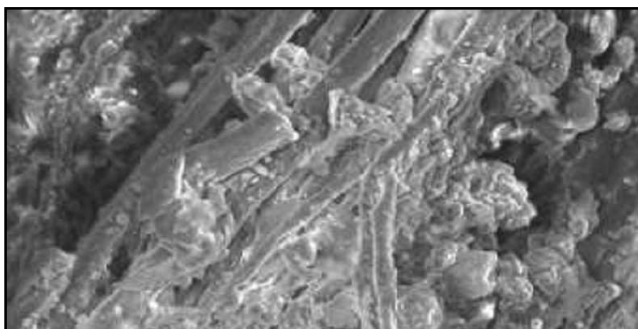
Il apparaît des « billes » caractéristiques de la présence de micro-organismes.

Ficelle de surliage du cordage incriminé (extrait rapport d'étude IFTH).

Ces dernières sont également visibles sur certains prélèvements sur la ficelle de liage.

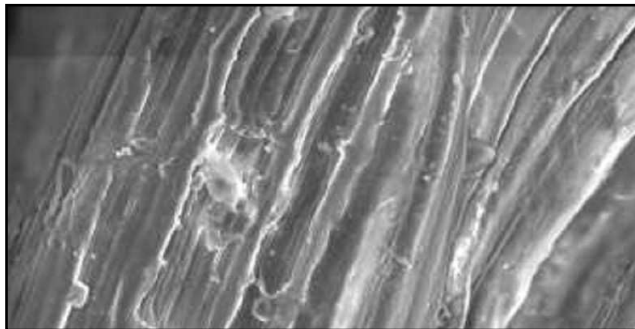
Cordage échelle de pilote neuve (extrait rapport d'étude IFTH).

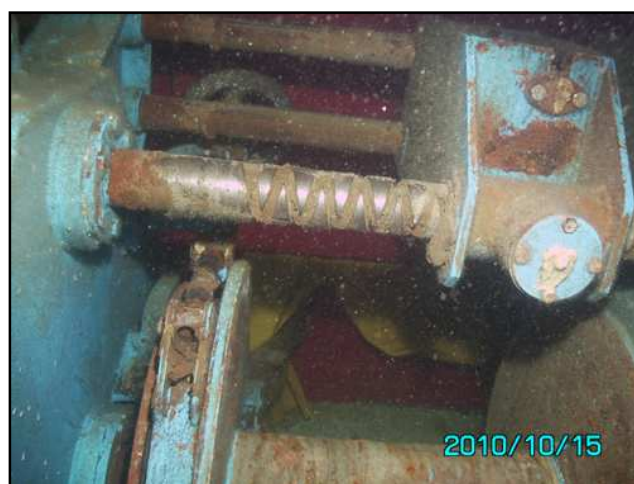
Photographie sous-marine : TRASOM – Le Havre

On observe également la présence de bosses cassantes sur les tambours du treuil (nylon fusible de fin de fune).

Ceci tendrait à indiquer que les funes se sont rapidement déroulées et arrachées.

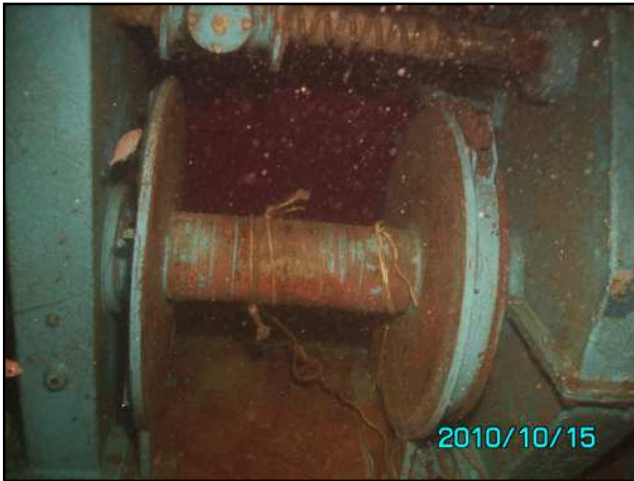
Photographie sous-marine : TRASOM – Le Havre

Alors que le matelot, selon ses dires, n'a pu atteindre les volants des freins des bobines pour les desserrer, les photographies prises lors de la plongée, semblent montrer que la vis mère du frein du tambour tribord (côté de la croche) ne débouche pas de l'écrou fileté. Ceci indiquerait des patins probablement non serrés.

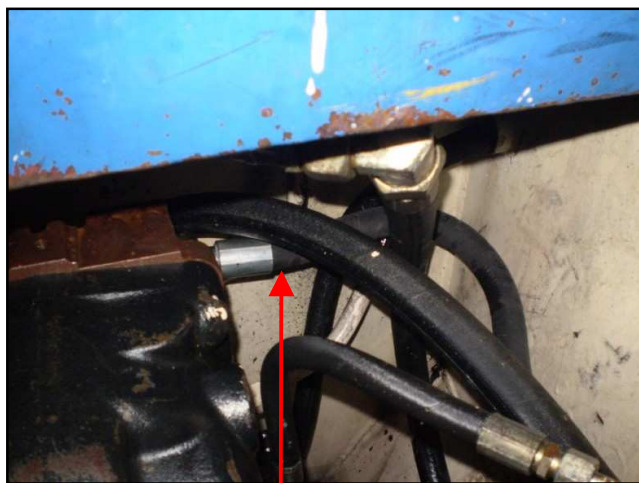
Sortie de pompe :

L'origine de l'incendie est due à une fissure au niveau du sertissage d'un flexible fixé à la sortie de la pompe à huile de l'ensemble hydraulique. La pression de cette pompe est transférée au distributeur qui alimente les mécanismes des enrouleurs, des treuils, des freins de treuils ainsi que l'hydraulique de la barre.

Il s'agit sans doute soit d'une faiblesse au niveau du sertissage du flexible, ou d'une rupture de celui-ci, peut être trop raide, qui s'est désolidarisé du sertissage avec les vibrations.

La fuite d'huile est partie d'une fissure, juste après le sertissage vissé à la pompe.

Cette protection empêchera, s'il y a une fuite, l'huile de se diriger vers l'échappement et l'orientera vers la cale.

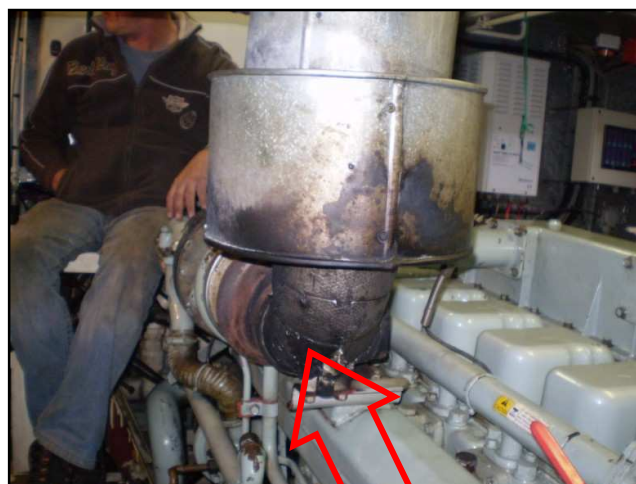
Echappement :

Le flexible en cause, est situé juste en face de l'échappement, en contre-bas, au-dessus du réducteur. Il n'y avait aucune protection pour arrêter le jet d'huile.

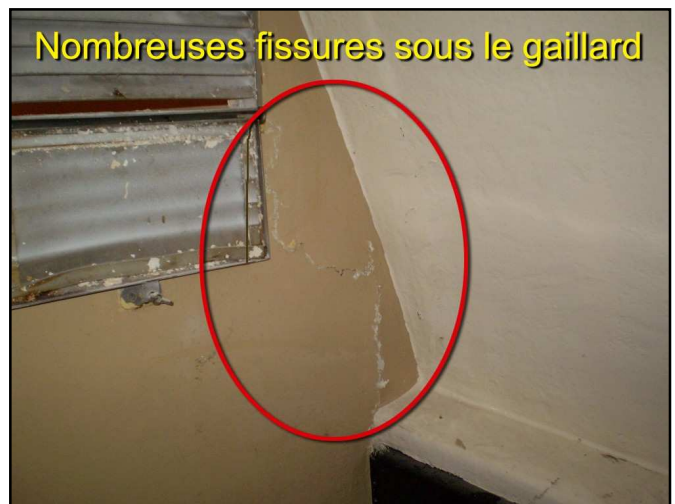
Une ronde de coque approfondie ne fait pas apparaître d'entrée d'eau mais laisse voir de nombreuses fissures sous le gaillard avant, de part et d'autre de l'étrave. Toutes les fissures se trouvent au dessus du pont de franc bord .

Une réparation provisoire a été effectuée sur les fissures, le navire a repris la pêche.

Un arrêt technique important est prévu pour reprendre les fissures sous la gaillard.

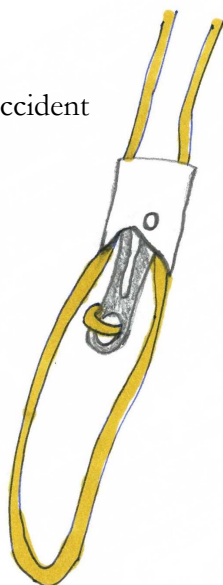
Dispositif avant l'accident

La boucle du raban du chalut présente un risque en cas de manque de vigilance d'un marin se tenant à proximité.

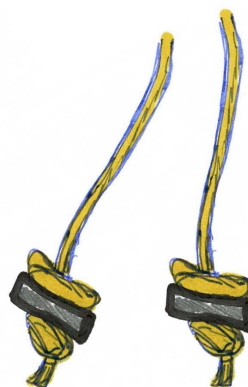
Dispositif modifié

- Le patron du navire a modifié le raban du chalut : la boucle est remplacée par deux brins libres munis de « bloqueurs » réalisés avec des flotteurs de filet.
- Pas de visites médicales d'aptitude du mécanicien en 2001, 2006 et 2010.
- Les tests d'alcoolémie et de toxicologie se sont révélés négatifs.
- Validité des visites médicales : tolérance d'environ 6 mois accordée par le service médical de la Direction de la Mer et du Littoral Manche.

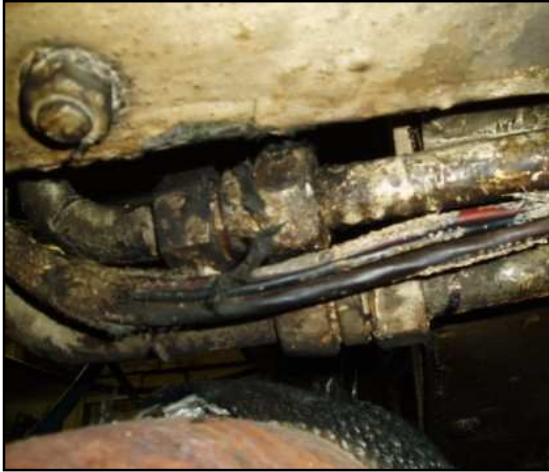
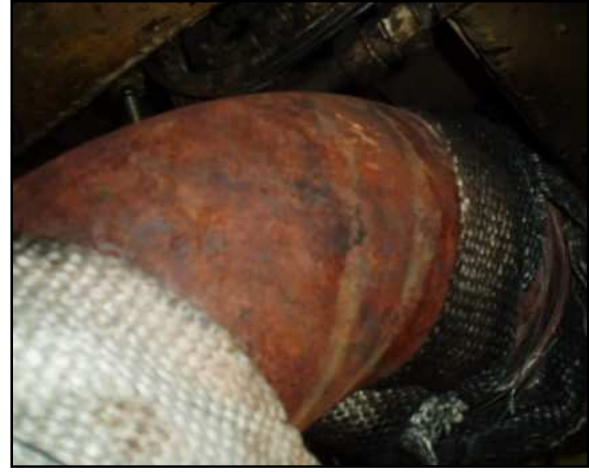
Bien que la cause de l'incendie n'ait pas été formellement identifiée, l'hypothèse suivante peut être avancée : des débris de tresse recouverts de peinture placés près de la partie non calorifugée du tuyau d'échappement auraient pris feu ; en se dispersant sur le parquet de la machine, ils auraient enflammé le chiffon imbibé de gazole ; la chaleur dégagée aurait détérioré le tuyau souple et provoqué une fuite d'huile.

Gainage de câbles électriques endommagé et présence de raccords de tuyaux hydrauliques à proximité du collecteur d'échappement non calorifugé

- de remédier aux fuites de combustible dès qu'elles sont détectées ;
- d'éviter le passage de gaines, câbles électriques et tuyauteries de combustible à proximité immédiate des collecteurs d'échappement ;
- de ne pas disposer de tuyauteries souples sur les lieux de passage tels que les parquets, surtout lorsqu'elles véhiculent des hydrocarbures ;
- d'équiper les compartiments machines de tous les navires de pêche pontés, d'un système d'extinction fixe de l'incendie et d'une détection incendie.

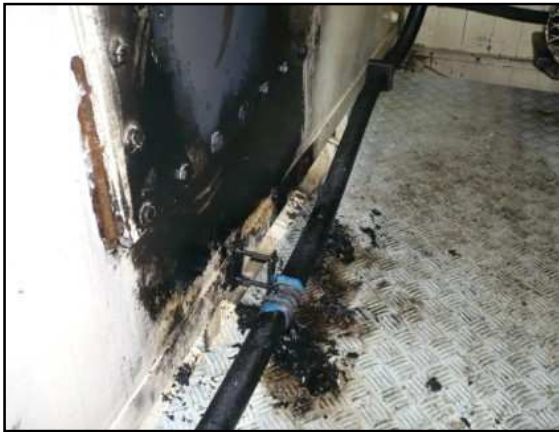
- Aucun court circuit n'a été constaté par l'électricien chargé de vérifier l'installation électrique.
- Un tuyau souple provenant de la capacité à huile de l'appareil à gouverner, est disposé sur le parquet machine et longe la caisse à gazole bâbord. Le patron a constaté que la caisse à huile s'est vidée après l'incendie en raison d'une fuite sur la portion de tuyau souple que recouvrait le chiffon.

Tuyau souple d'huile

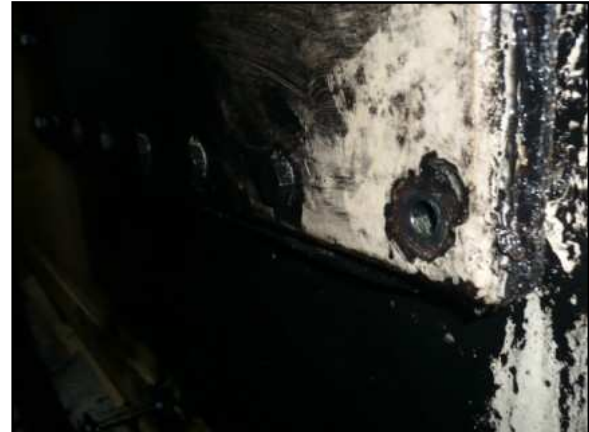
Lorsque la caisse a été remplie, il a été constaté que du gazole s'échappait en goutte à goutte au niveau de la vis endommagée sur la trappe de visite. L'armateur a néanmoins estimé que le navire pouvait effectuer une marée à condition de disposer un chiffon sur le parquet machine au droit de la fuite de gazole ; il avait aussi demandé au patron d'effectuer des rondes fréquentes dans le compartiment machine. Le 30 janvier 2011, après 7 jours d'arrêt technique, le navire venait de reprendre son activité.

Tête de vis manquante sur la trappe de visite de la caisse à gazole bâbord
