Rapports d'investigations préliminaires

(2^{ème} quadrimestre 2010)

ECHOUEMENT DU CARGO *BALTIC CARRIER* AUX ABORDS DU CAP GRIS-NEZ LE 17 MAI 2008

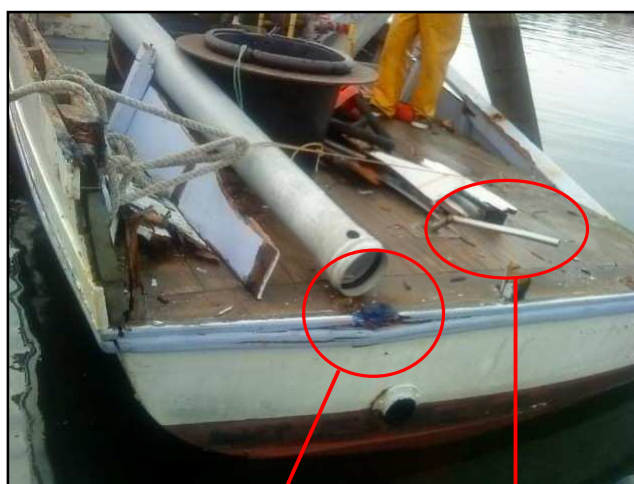
- Enfoncements et/ou ruptures de deux virures de bordés de chaque bord de la coque ;
- Pavois et jambettes détruites de chaque côté sur environ 1/3 de la longueur hors tout ;
- Plusieurs bordés de pont brisés sur tribord ;
- Effondrement d'une structure supportant une bâche de protection.

Point d'impact de la coque du *MARY PIA III*

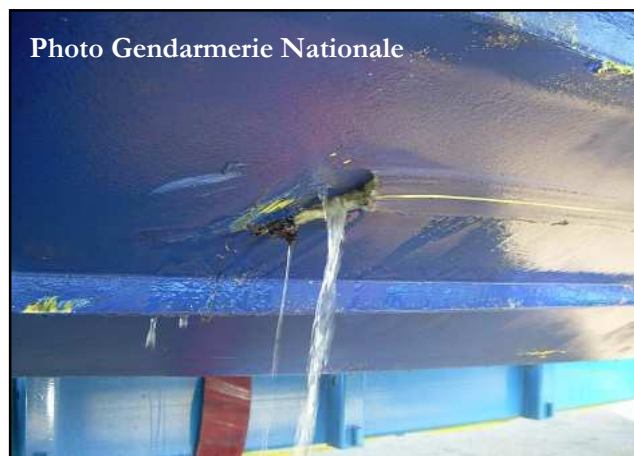
- Brèche dans les œuvres vives, à environ 2 mètres de l'étrave ;
- Présence d'éraflures sur l'étrave de chaque côté de cette dernière.

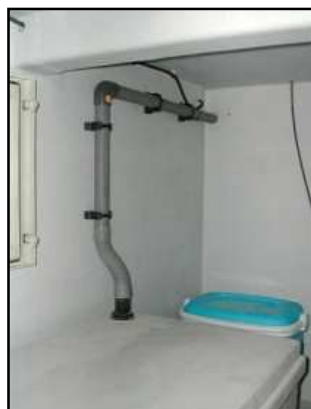
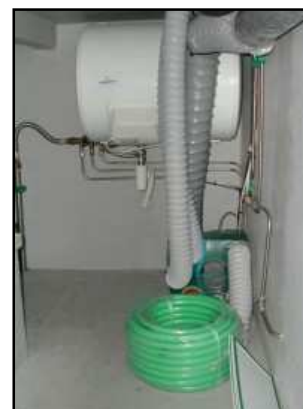
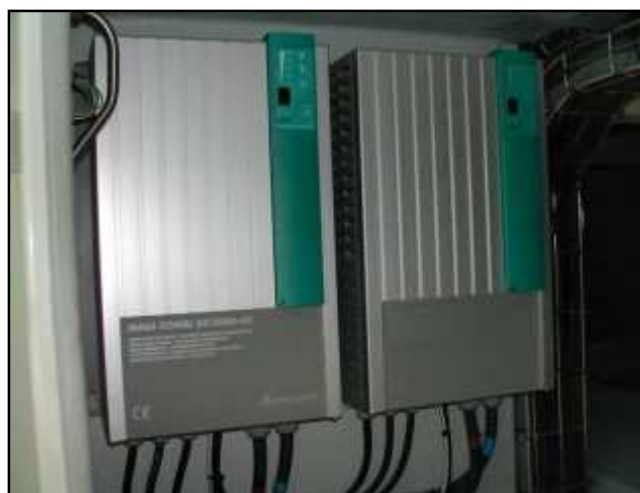
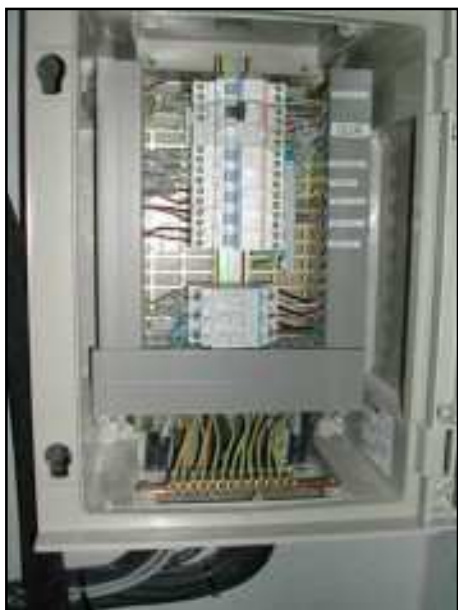
Il n'existait pas à bord de contrôleur permanent d'isolement électrique. Cependant, aucune anomalie électrique n'a été détectée par le bord depuis l'appareillage de Bonifacio. Le réseau de distribution d'énergie électrique 24 V était toujours opérationnel au début du sinistre, puisque le message de détresse lancé par le patron en VHF a été reçu et que l'alarme d'envoi du CO₂ a retenti. Le chauffe-eau électrique avait été branché sur courant terre toute la nuit.

Suite aux observations faites par l'équipage, le point de départ de l'incendie se situerait dans le compartiment batteries et serait donc très certainement d'origine électrique ; néanmoins, aucun défaut électrique ni d'appareil ou de circuit en cause n'ont pu être identifiés. Les batteries d'accumulateurs avaient été remplacées une fois depuis la mise en service du navire.

Les circuits électriques devraient faire l'objet d'inspections visuelles fréquentes par les bords afin de détecter des défauts d'isolement ou de connexions.

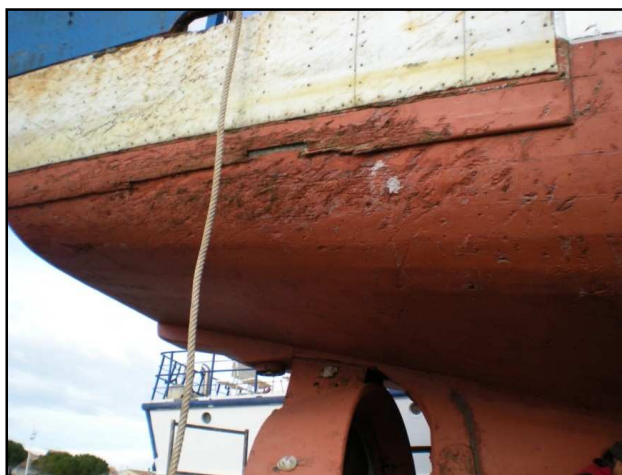
Les soufflages destinés à protéger les hanches du navire des chocs des panneaux ne se prolongent pas au niveau des bouchains (non renforcés par ailleurs comme préconisé par le règlement BV BOIS de 1963) (voir photos 1 et 2).

Photo 1, mars 2009 :
Soufflage tribord et zone d'impact du panneau.

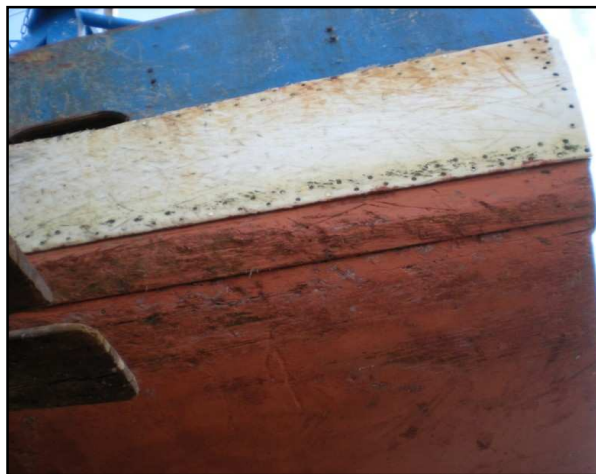
Photo 2 : Soufflage à bâbord.
