# Rapports d'investigations préliminaires (3<sup>ème</sup> quadimestre 2010)

Bureau d'enquêtes sur les événements de mer

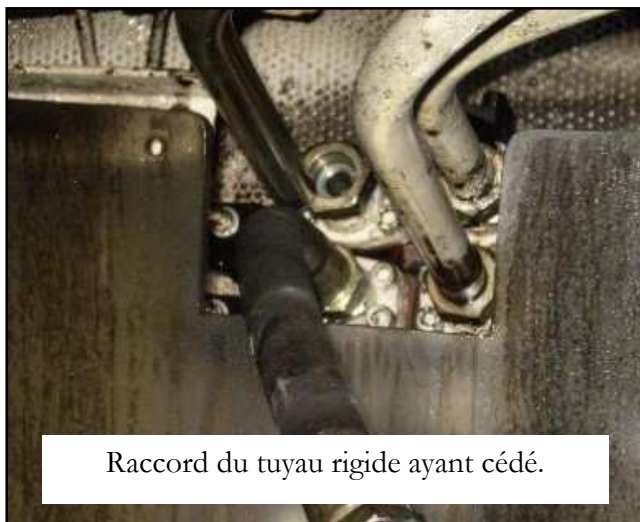
Raccord du tuyau rigide ayant cédé.

tuyaux flexibles. Le sinistre est dû à la rupture d'une canalisation hydraulique rigide au niveau d'un raccord situé sur le haut de la cloison arrière du compartiment moteur ; l'huile, en s'échappant de la canalisation, s'est enflammée au contact du collecteur d'échappement du moteur principal.

Sur le navire : deux mois d'immobilisation (réparation du moteur principal, remplacement du moteur auxiliaire, nettoyage du compartiment machine, réfection du tuyau hydraulique endommagé).

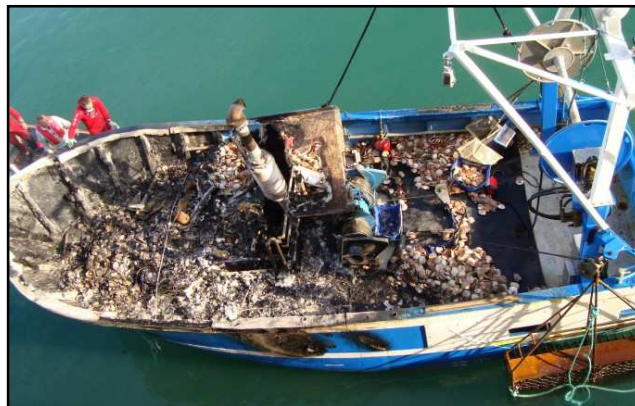
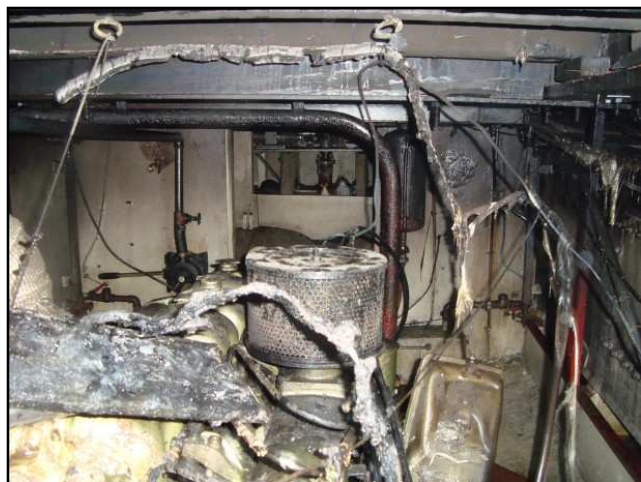
Les dégâts occasionnés par l'incendie sont considérables ; le compartiment machine a partiellement brûlé et la passerelle de navigation est complètement détruite. Le navire est déclaré en perte totale.

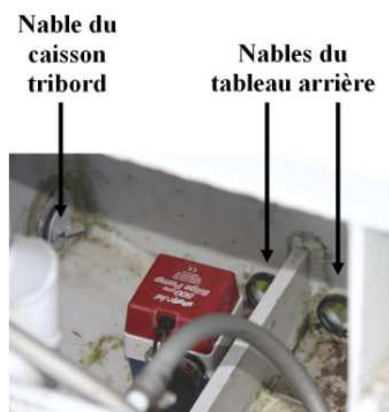
*Vue de la partie arrière de l'espace central*

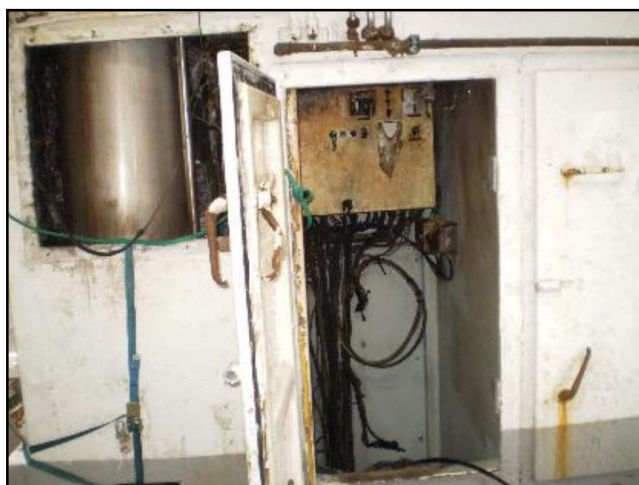
La cloison située sur l'arrière du pot d'échappement est légèrement brûlée, les commandes du tableau électrique situé dans la descente moteur sont brûlées, ainsi que quelques câbles électriques aboutissant à ce tableau.

Immobilisation de 15 jours pour travaux.

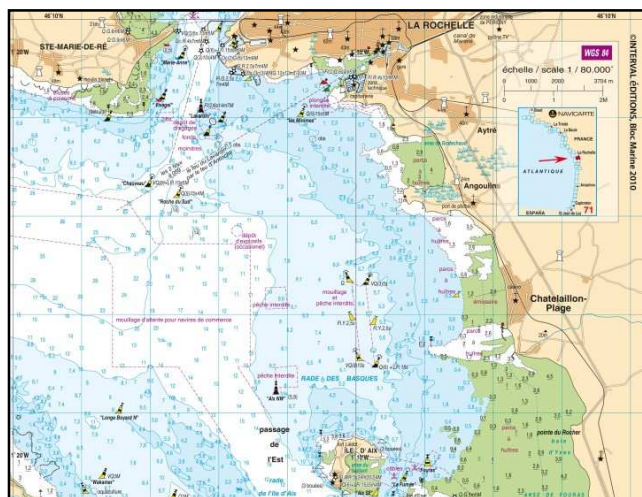
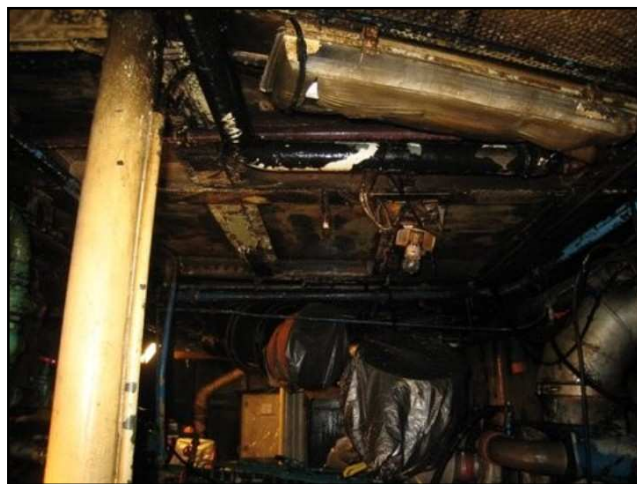
Les dégâts occasionnés par l'incendie concernent essentiellement les circuits de câblage électrique, les faisceaux et divers tuyaux en machine et en passerelle, ainsi que le plafond du local propulsion. Les câbles sont d'origine.

Le départ de l'incendie se situe dans l'angle arrière tribord du compartiment machine. Aucun lien n'est avéré avec la surchauffe par défaut de réfrigération du moteur de propulsion. L'origine de l'incendie est dû probablement à un court-circuit électrique dans un chemin de câbles.

L'incendie a nécessité des travaux de remplacement ou de remise en état de l'isolation du plafond, de deux cloisons et des échappements dans le compartiment moteur ainsi que la dépose des convertisseurs, des batteries, de leur chargeur et de leur câblage.

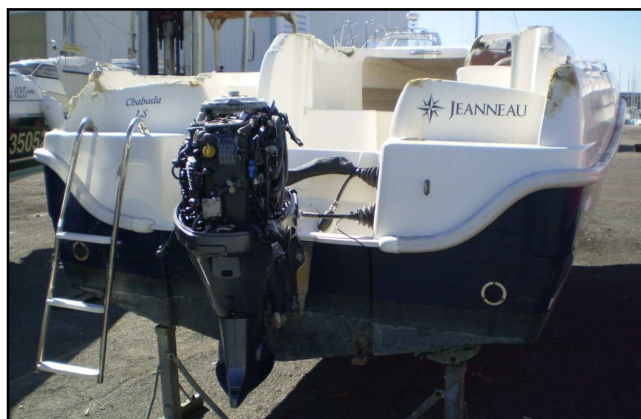
Quant à l'embarcation, elle est inutilisable. Après le chavirement, elle a dérivé sur les enrochements du Puits d'enfer. Sous l'effet du ressac, toutes les superstructures ont été arrachées.
