Rapport d'enquête technique

**ÉCHOUEMENT DU PATROUILLEUR DE LA DOUANE
DF48 ARAFENUA, LE 1^{ER} JUIN 2014
SUR L'ATOLL DE TIKEI DANS L'ARCHIPEL DES TUAMOTU
(POLYNÉSIE FRANÇAISE)**

Bureau d'enquêtes sur les événements de mer

Rapport publié : octobre 2014

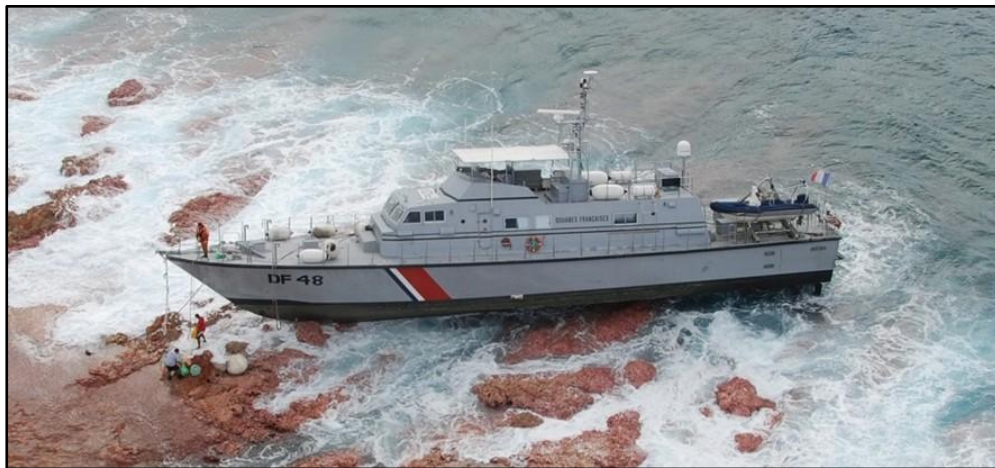
ARAFENUA échoué sur le platier

Une fois à terre, il est constaté une brèche d'environ 50 cm à l'étrave, les pales de l'hélice bâbord sont complètement tordues, le flap bâbord a été arraché par la houle. Les éventuels dégâts sur tribord ne peuvent être évalués, ce bord étant constamment immergé.

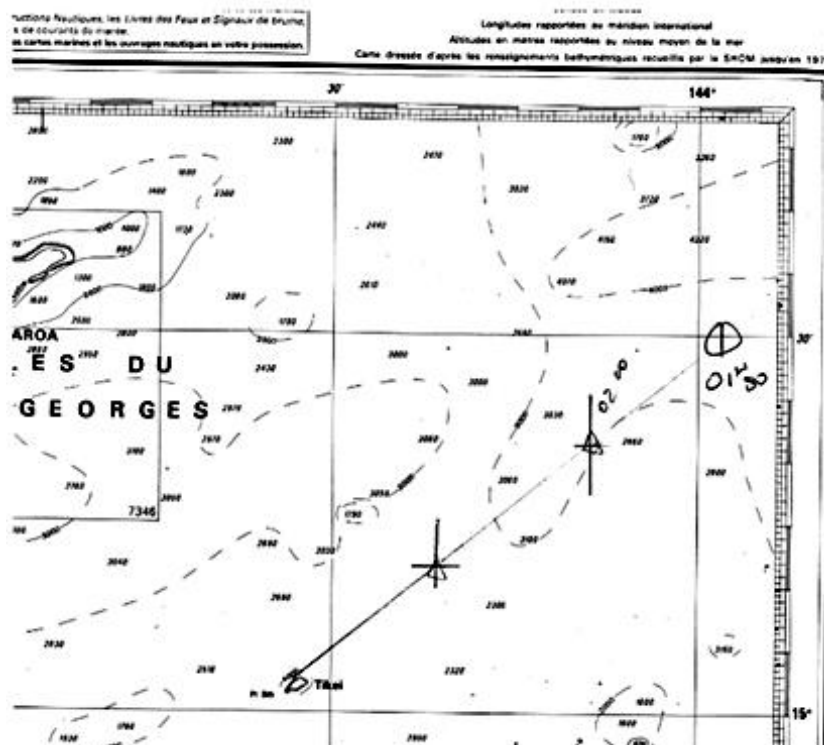
*Extrait de la carte
« 6689 Iles Tuamotu
(partie ouest) »*

Il n'existe pas de carte d'atterrissage de l'île. La carte papier la plus précise est la « 6689 – Iles Tuamotu (partie ouest) », celle utilisée pour l'approche. Elle est, vue l'échelle (1/595 000), inexploitable pour une navigation à proximité directe de Tikei. Elle a été établie d'après les renseignements bathymétriques recueillis par le SHOM jusqu'en 1977. Sa dernière mise à jour date de 2010. La référence géodésique n'apparaît pas sur cette carte. Sur une telle carte 1mm fait 595 m, l'épaisseur du trait de crayon (0,3 mm) représente 178,5 m. Un cartouche indique que la carte ne doit pas être utilisée sans consulter d'autres documents, en particulier le volume 1 du guide du navigateur pour les informations concernant les cartes marines, leur précision et leur limitation.

La route passe à 1 mm de l'îlot de Tikéi sur la carte 6689 (soit moins de 600 m) et le point d'atterrissage n'est pas formalisé alors que c'est la première fois que l'*ARAFENUA* s'approche de Tikéi.

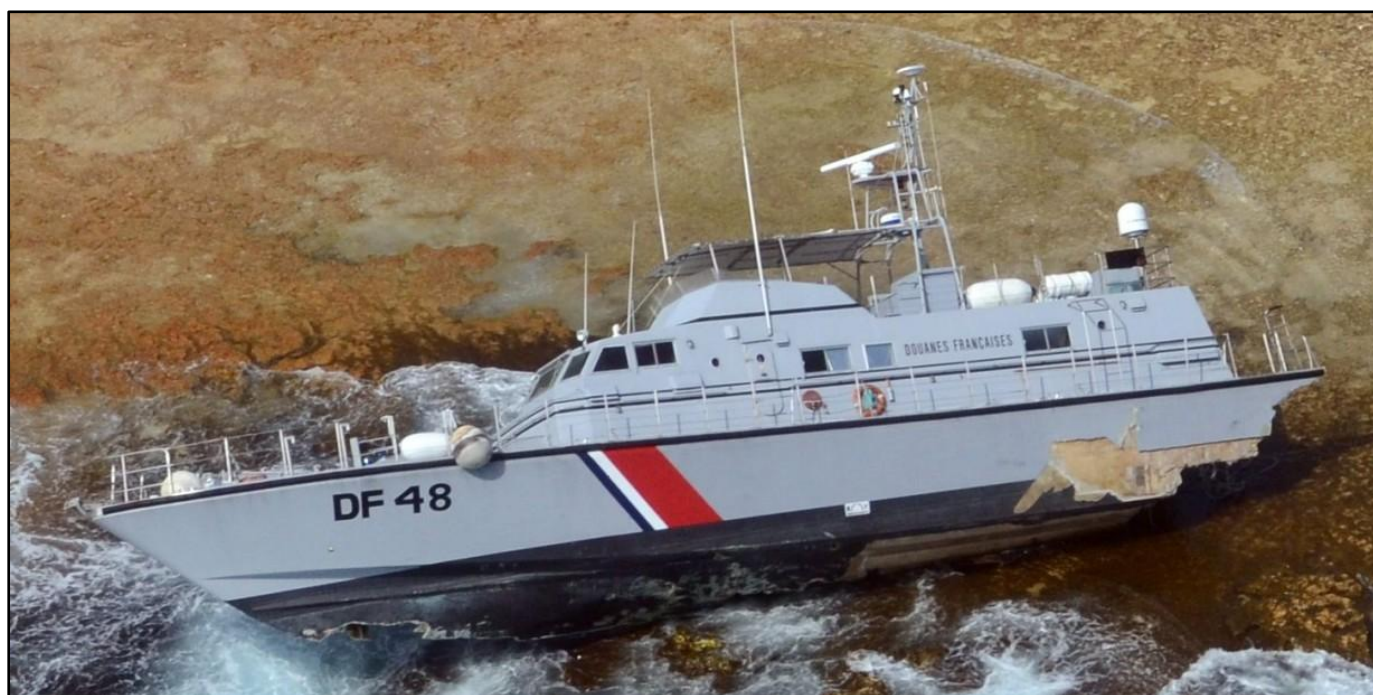
Par la suite, la coque de l'*ARAFENUA* va se disloquer en partie sous l'assaut des vagues. En coopération avec la direction polynésienne des affaires maritimes, la direction de la douane a lancé une étude pour une opération de déconstruction sur place.

La coque de l'ARAFENUA le 09 août 2014

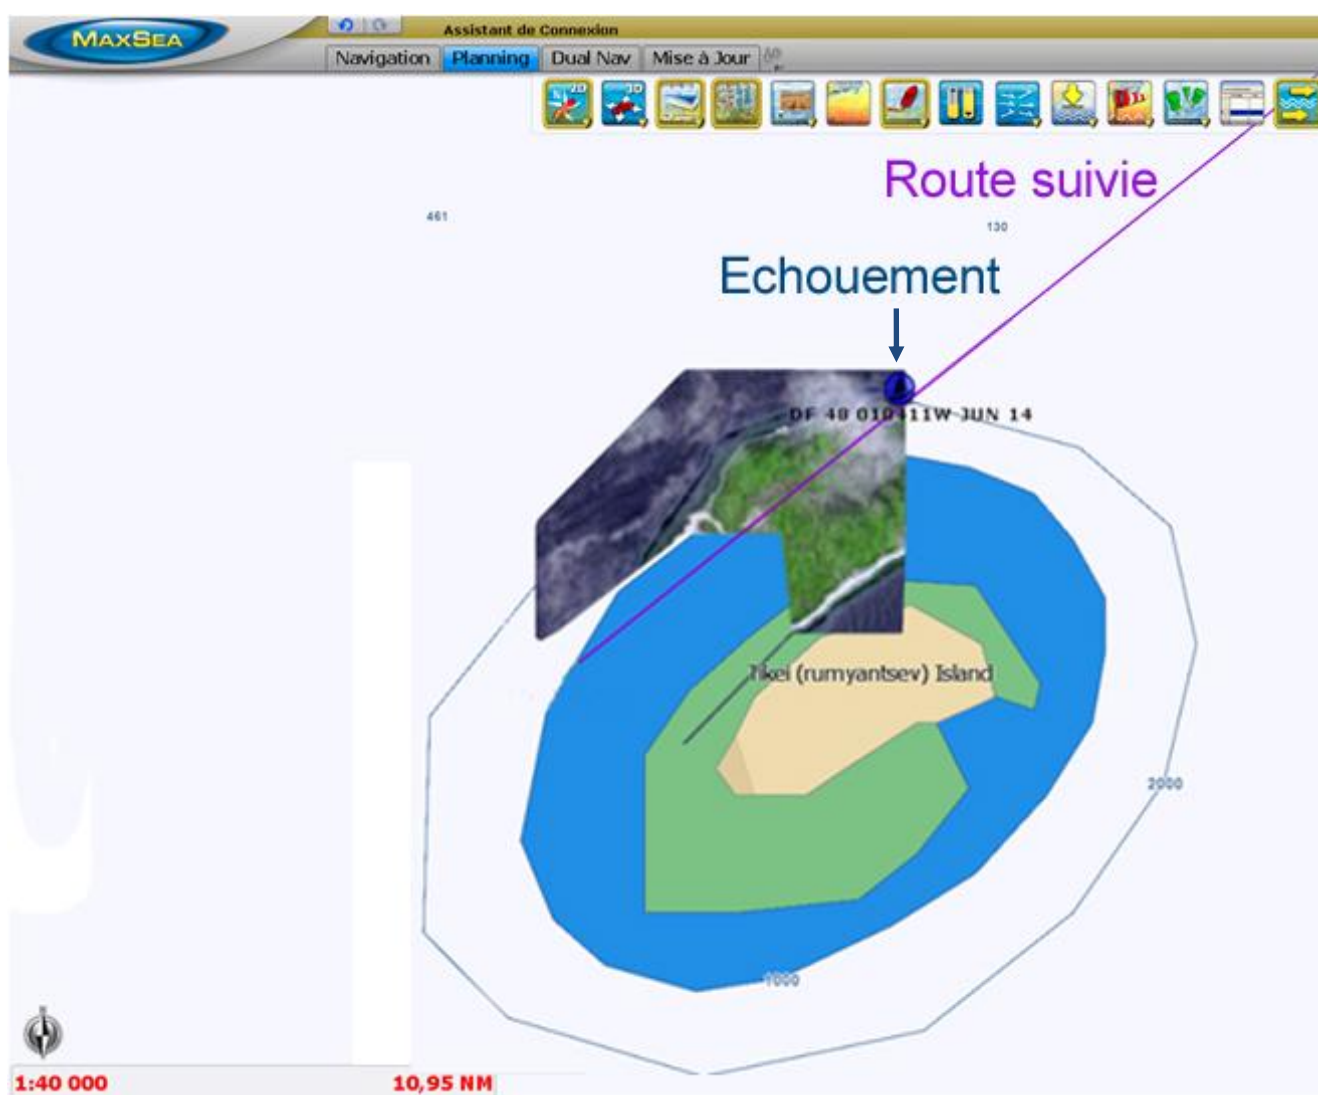
L'*ARAFENUA* s'échoue car la position réelle de l'île se situe 1500 m plus au nord que celle indiquée sur la cartographie MaxSea. À l'échelle de la carte papier 6689 utilisée, ces 1500 m représentent 2,5 mm.

Ce décalage de la position de l'île est un **facteur contributif**.

Extrait de la cartographie MaxSea de l'ARAFENUA avec en surimpression l'image satellitaire où le bord du platier apparaît sur la ligne de sonde de 2000 m

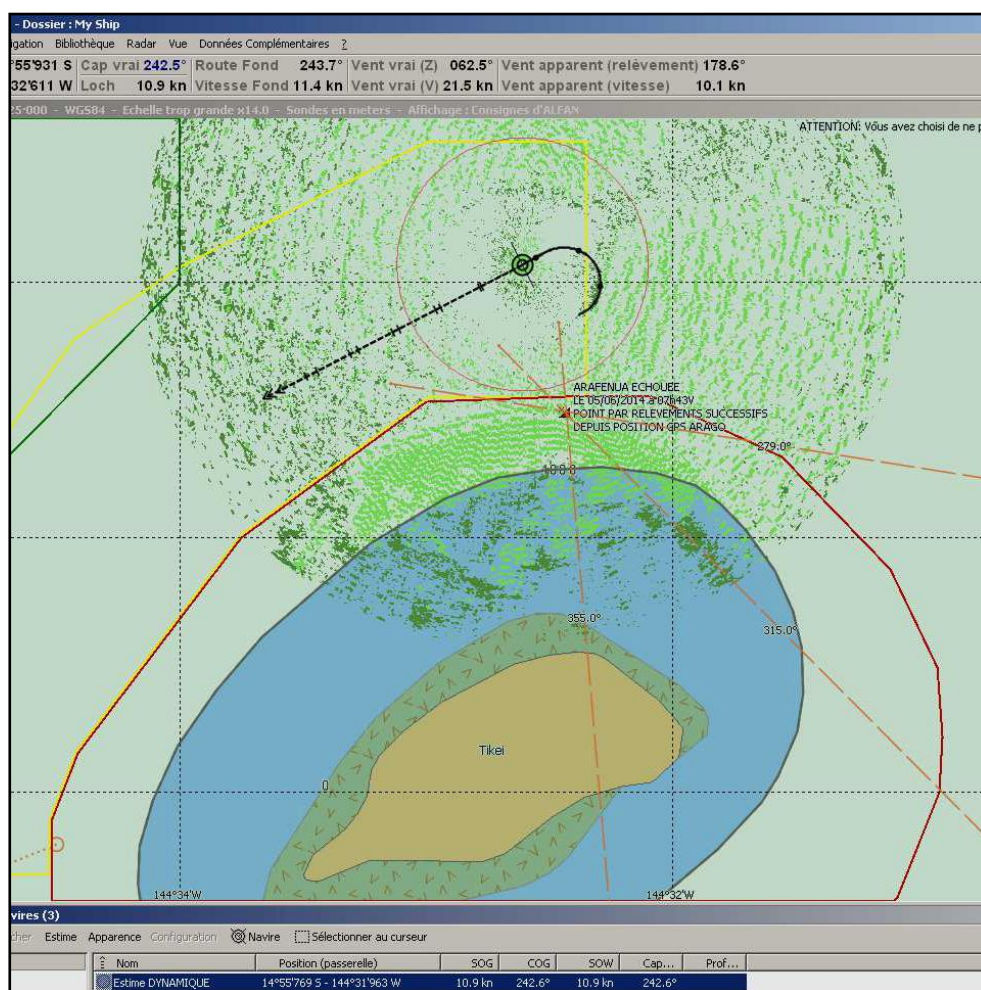
Lors de sa mission d'assistance, le patrouilleur *ARAGO* a confirmé le décalage de la position de l'île en utilisant l'overlay radar sur la carte ENC de son ECDIS.

Copie d'écran de l'ECDIS de l'ARAGO, avec la position de l'ARAFENUA et l'overlay radar
