**EXPLOSION ET NAUFRAGE DE L'EMBARCATION  
SEMI-RIGIDE SUPPORT DE PLONGEURS  
*CASTILLE 2* EN BAIE DE CALVI (HAUTE-CORSE),  
AUX ABORDS DE LA POINTE DE LA REVELLATA,  
LE 30 JUIN 2014 (SIX BLESSÉS)**

Bureau d'enquêtes sur les événements de mer

Rapport publié : avril 2015

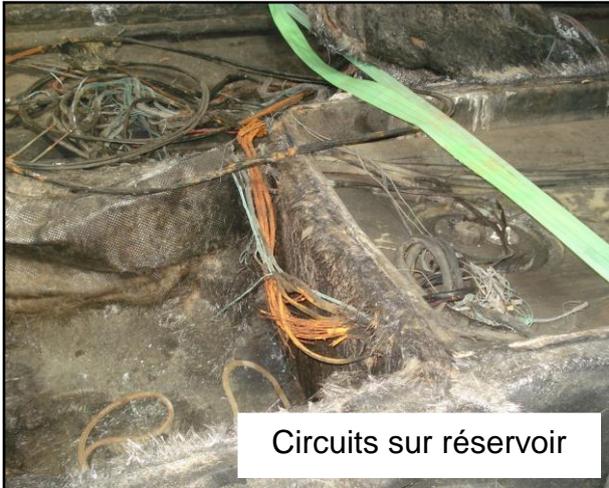
**C3.4**

Circuits sur réservoir

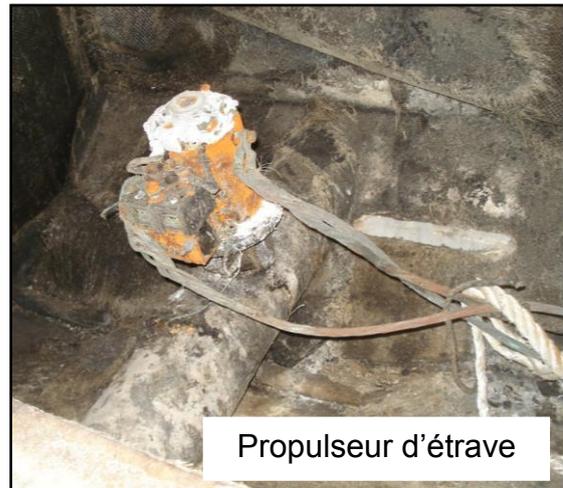
Le propulseur d'étrave Quick BTQ 140 est entraîné par un moteur électrique à courant continu. Le boîtier des contacteurs et les balais du moteur ne sont pas placés dans des carters étanches à l'air ; le propulseur d'étrave n'est donc pas conforme à la norme NF EN 28846.

Propulseur d'étrave

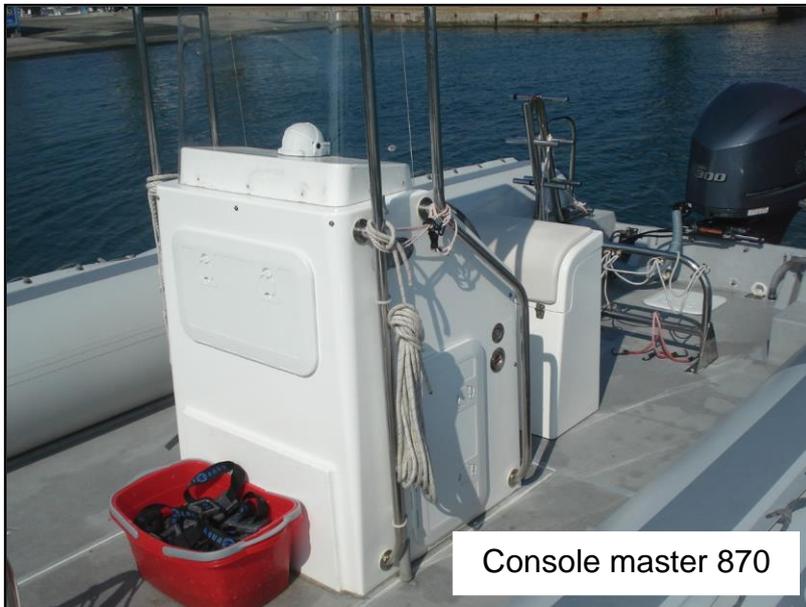
**C3.5**

Le BEAmer a cependant observé sur une embarcation du même type : qu'aucun des compartiments n'est doté d'orifice de ventilation, que le réservoir est en communication directe avec l'intérieur de la console, et que celle-ci n'est pas ventilée (cf. photo C3.5 en annexe C3), dès lors que les trappes de visites étanches aux intempéries sont refermées (situation normale à la mer).

However *BEA*mer observed that a craft of the same type had no compartment fitted with ventilation in/outlets, had a tank in direct communication with the inside of the console which was not ventilated (cf. photo C3.5 in appendix), as soon as the weathertight access hatches were closed (normal situation at sea).

Console master 870

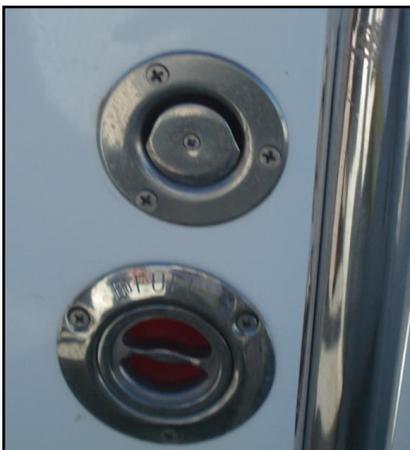
**C3.6**

Orifices remplissage et mise à l'air

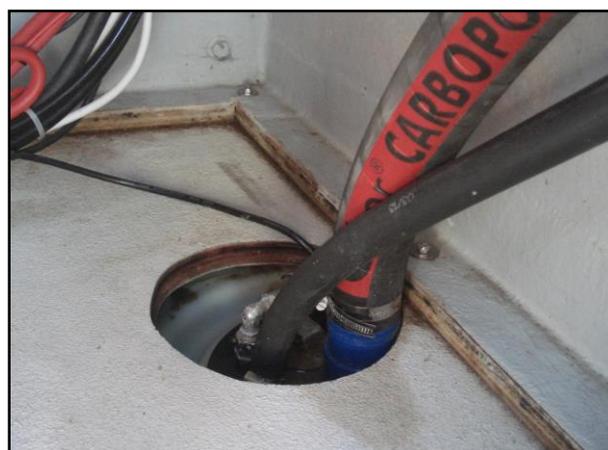
**C3.7**

Circuits sur réservoir master 870
