Rapport d'enquête technique

**ÉCHOUEMENT DU CHALUTIER *CÉLACANTE*  
LE 22 MAI 2014 À PROXIMITÉ DU PHARE  
DES PIERRES NOIRES DANS LE CADRE  
D'UNE OPÉRATION D'ASSISTANCE  
AU VOILIER *NÉNETTE***

Bureau d'enquêtes sur les événements de mer

Rapport publié : mai 2015

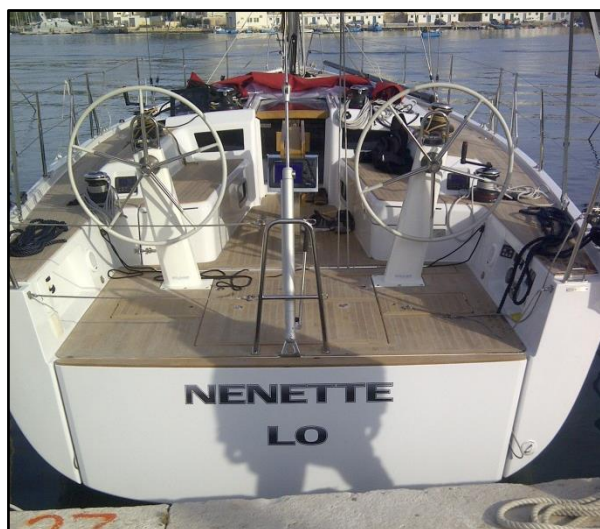
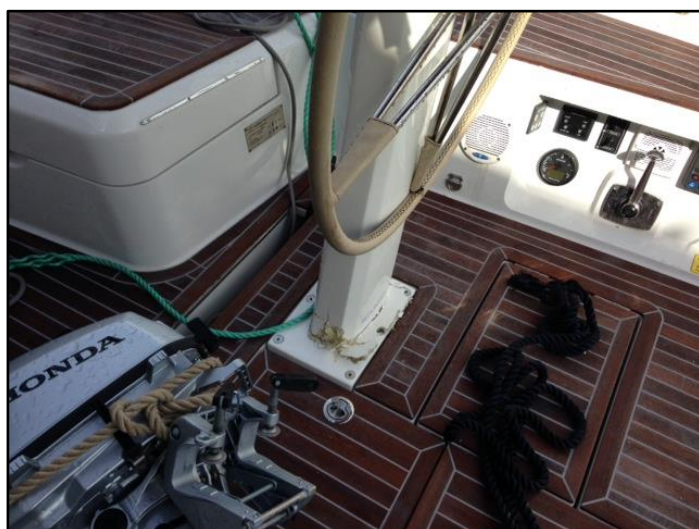
*L'arrière du voilier (photo concessionnaire) et le fût de barre tribord après réparation provisoire (photo BEAmer).*

Le fût de la barre de commande tribord a été brisé à sa base et la barre à roue tribord, pliée, venait en appui sur le fût de barre.

En outre, si le vérin lui-même n'a pas été endommagé, le secteur auquel son piston est fixé a forcé et la mèche du safran a été désaxée.

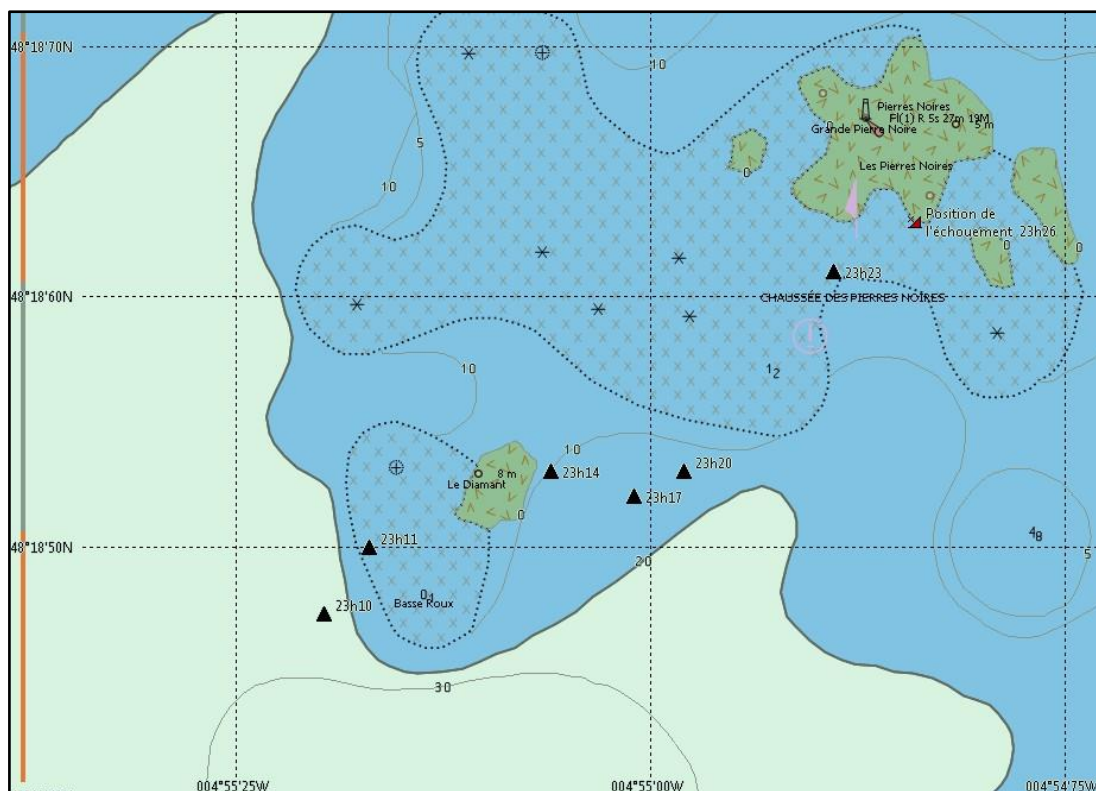
Relevé des positions SPATIONAV du *CÉLACANTE* avant son échouement.

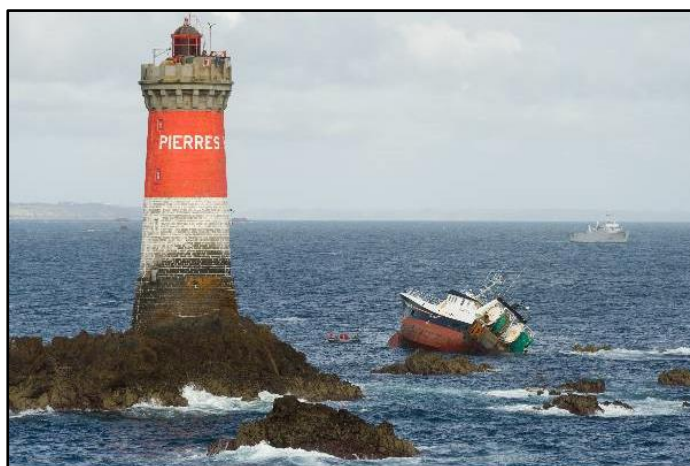
Le *CÉLACANTE* s'est échoué dans le Parc Naturel Marin d'Iroise. Le Préfet maritime de l'Atlantique a d'abord mis l'armateur en demeure le 23 mai de faire cesser le danger pour la navigation et l'environnement avant le 25 mai.

À partir du 8 juillet, le navire a été conditionné pour être remorqué vers Brest afin d'être déconstruit.

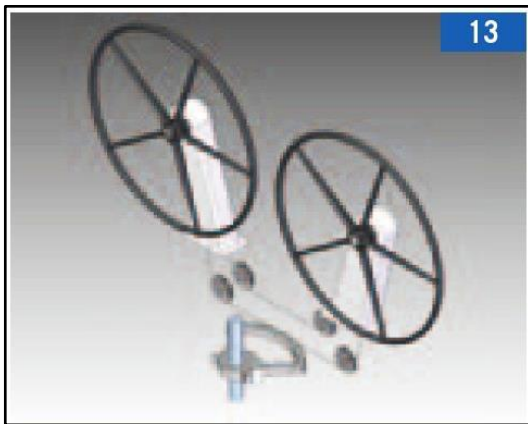
Le voilier *NÉNETTE* est gouverné par une timonerie mécanique à deux roues, qui agit au moyen de câbles en acier reliés aux poulies des roues et au secteur de l'axe de gouvernail. À l'axe de gouvernail est relié un piston de servo-assistance commandé par le pilote automatique. En cas de pannes complètes de ces systèmes, le bateau peut être piloté à l'aide d'une barre franche de secours pouvant être montée sur la tête de mèche du safran.

*Schéma du mécanisme de barre  
(source : notice du constructeur).*
