# Rapport d'enquête technique

**PANNE ÉLECTRIQUE GÉNÉRALE  
SUIVIE D'UNE PERTE DE PROPULSION  
À BORD DU NAVIRE DE CHARGE *JUST MARIAM*  
LE 10 FÉVRIER 2014 AU LARGE DE BELLE-ÎLE (FRANCE)**

***BLACKOUT FOLLOWED BY A LOSS OF PROPULSION  
ON BOARD THE CARGO VESSEL JUST MARIAM  
ON 10 FEBRUARY 2014 OFF BELLE-ÎLE (FRANCE)***

Bureau d'enquêtes sur les événements de mer

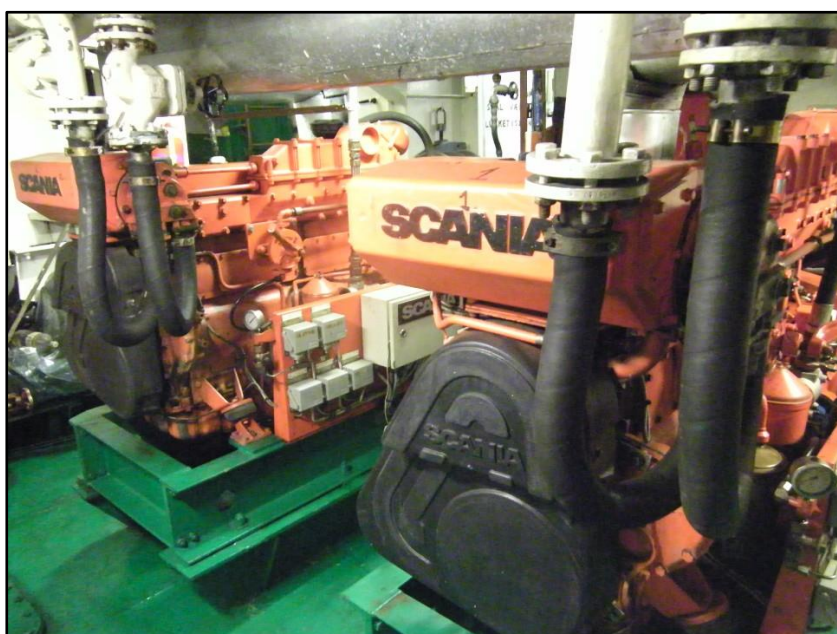
During 6 hours, the chief engineer attempted unsuccessfully to restore the electric power from the generating sets. Several restarts of the generating sets were necessary. As these engines were exclusively started with compressed air, the air supply stored in bottles ran low and could not be refilled, the compressors being powered by the failing electric circuit. The vessel took then a return course to Belle-Île, intending to go to anchor.

*Groupes électrogènes*  
*Generating sets*

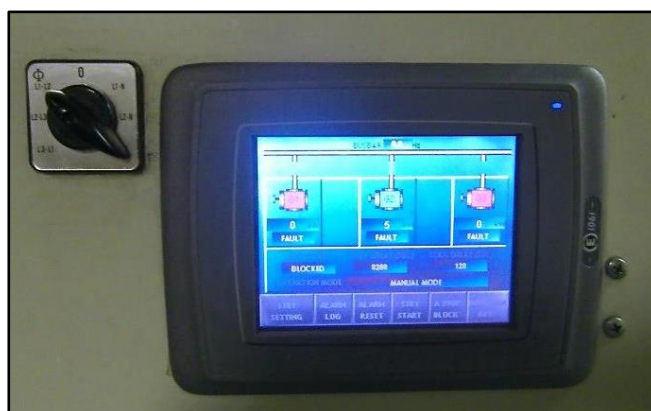
*Moniteur de l'automate  
Controller monitor*

- It was observed that the controller did not display the frequency. This anomaly came from the loss of the parameters stored in the CPU, which are necessary for the frequency and the electric power output control. The trouble-shooting involved the replacement of the CPU internal battery set and resetting of the parameters. In his experience as an engineer, he never observed data losses as long as the battery was in good condition. He considers the assumption that an electric shock should have occurred in the 24 V circuit, damaging the battery and causing the data loss. No other electrical or mechanical failure was observed on the controller.

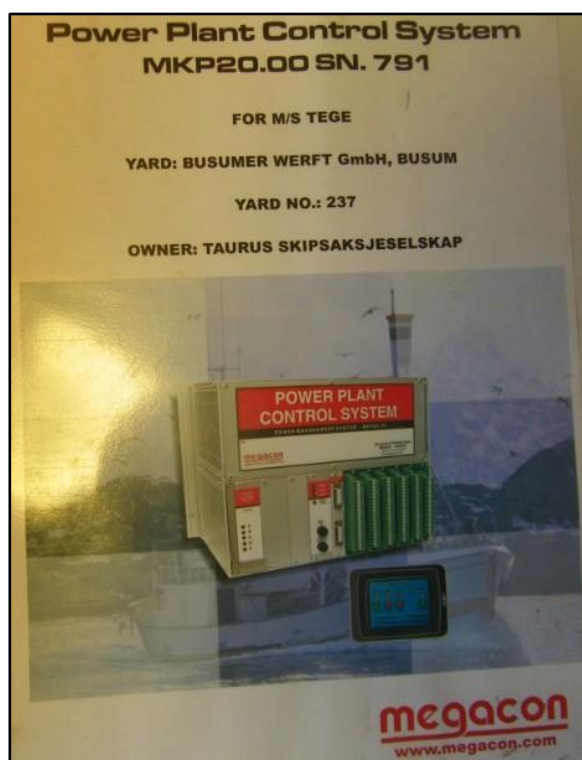
Le *BEA*mer considère que les chocs répétés et l'humidité ambiante, auxquels le navire a été soumis, sont susceptibles **d'avoir contribué** à la défaillance électrique de l'automate de gestion de l'énergie électrique (PMS) et par conséquent du black-out.

La défaillance de la batterie interne de l'unité centrale (CPU) de l'automate de gestion de la production et de la distribution d'énergie électrique (PMS) est la cause principale du black-out.

The failure of the internal battery set of the Central Processing Unit (CPU) of the electric power production and distribution controller (PMS) is the main cause of the blackout.

*Automate de gestion de l'énergie électrique  
Power plant control system*

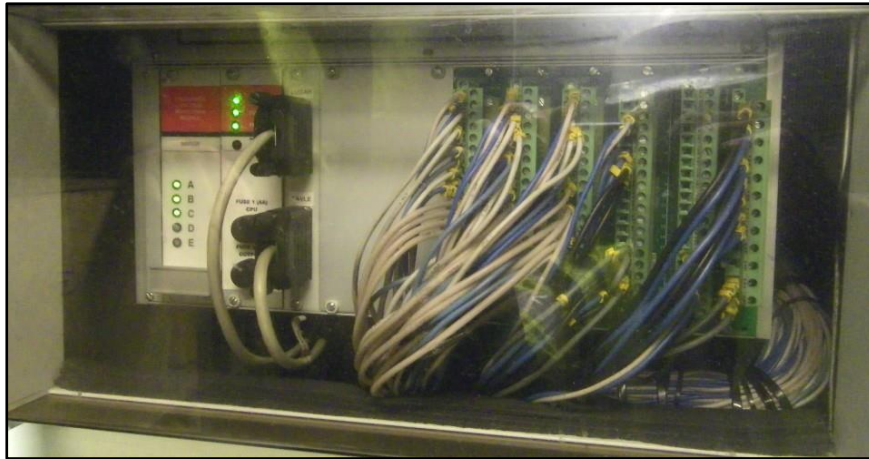
Cela n'a pas été le cas lors du black-out du 10 février 2014. C'est ce test qui s'est déroulé en présence des inspecteurs du Centre de sécurité des navires de Lorient le 28 février 2014. Le défaut de la batterie du PMS, qui a entraîné l'effacement des paramètres stockés dans sa mémoire, ne permettait donc plus de gérer les groupes électrogènes.

That was not the case at the time of the blackout on 10 February 2014. This test had been performed in the presence of the inspectors of the *Centre de sécurité des navires* from Lorient on 28 February 2014. The failure of the PMS battery set, which caused the erasure of the parameters stored in its memory, prevented thus to manage the generating sets.

*Unité centrale de l'automate  
Controller central unit*

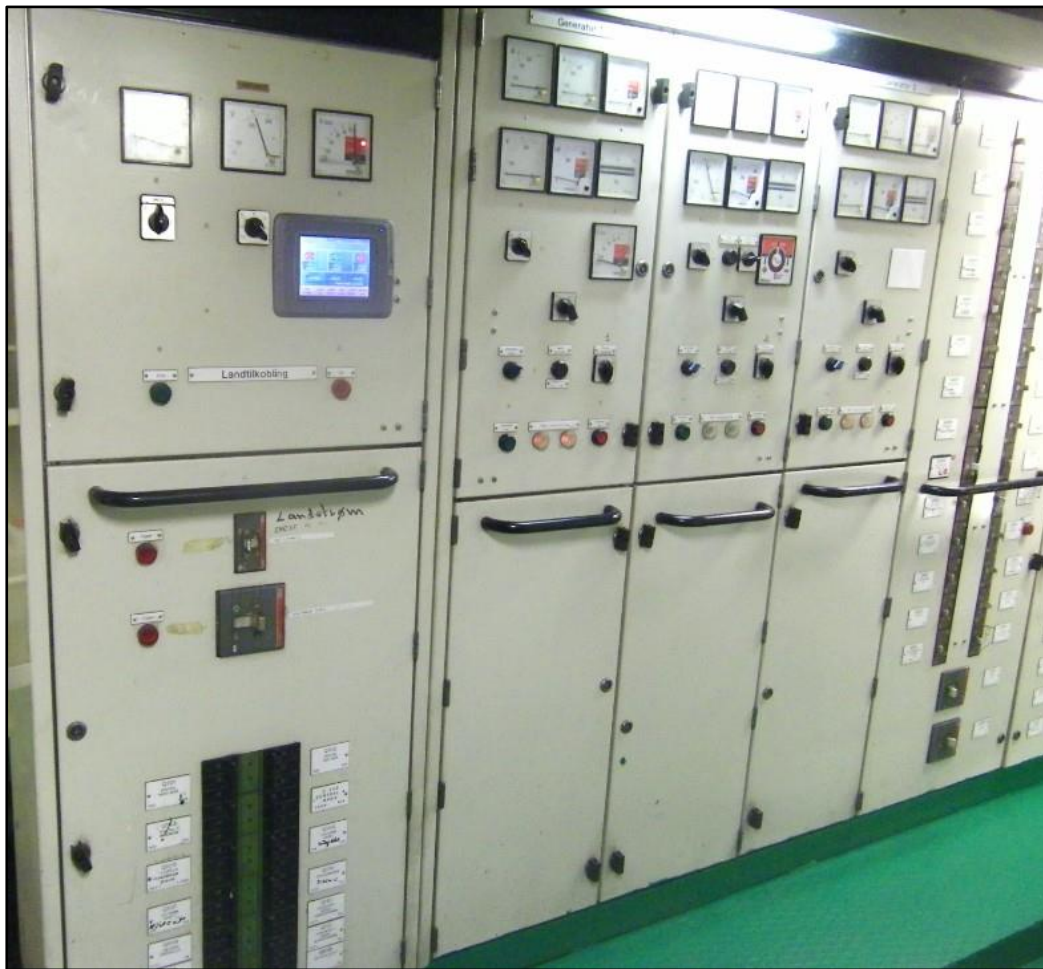
Subsequently to the CPU malfunction, erroneous frequency and load data were integrated by the controller, particularly the non-fully opening of a busbar isolator; these pieces of information caused the logical inhibition of the controller operation, thus prevented the electric power supply to be restored (cf. point 4.4 thereafter).

*Tableau électrique principal  
Main switchboard*
