Rapport d'enquête technique

KENDALC'HUS

**DANS LE COMPARTIMENT MACHINES DU
CHALUTIER GUILVINISTE**

**SURVENU LE 20 JANVIER 2004
AU LARGE DE OUESSANT**

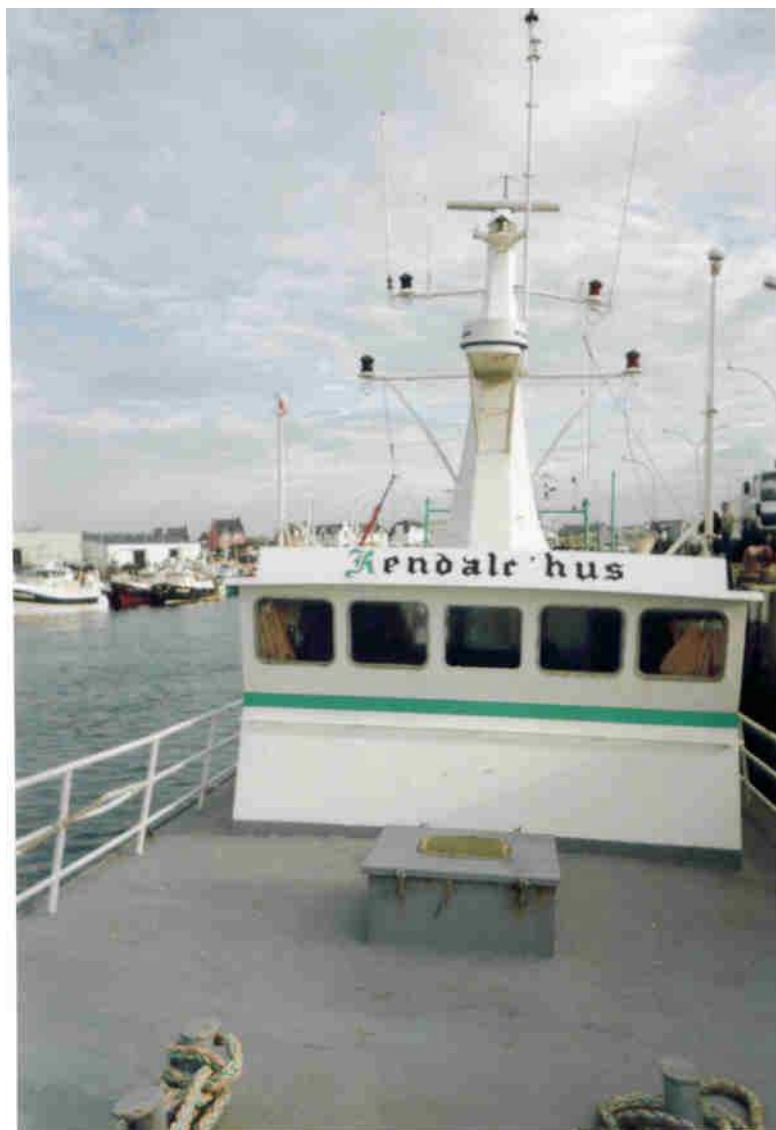
Navire après incendie.

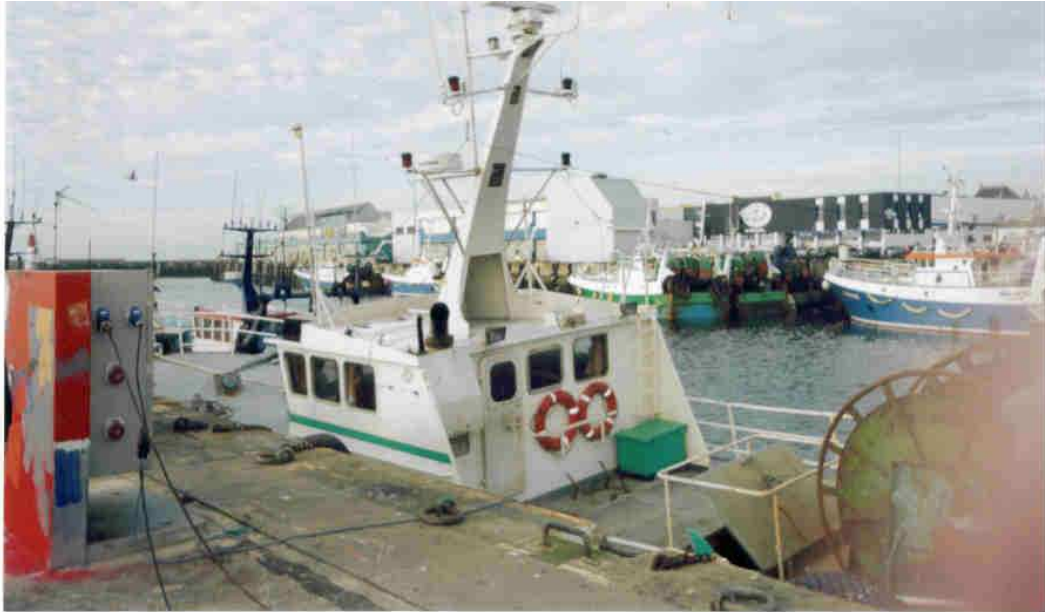
Navire après incendie.

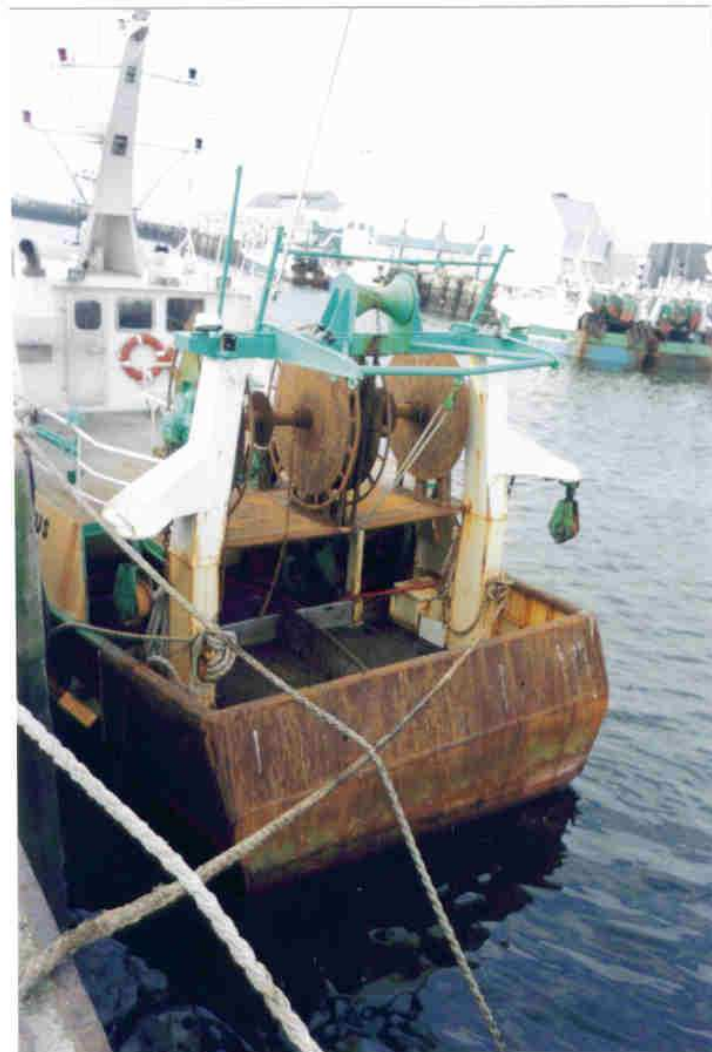
La situation financière du navire était délicate. D'ailleurs le 26 février 2003, l'armateur avait sollicité par courrier le Centre de sécurité des navires de Concarneau, Antenne du Guilvinec pour une autorisation de reporter la remise en état du tableau arrière. L'entretien du navire n'est pas suffisant.

Forte corrosion du tableau arrière.

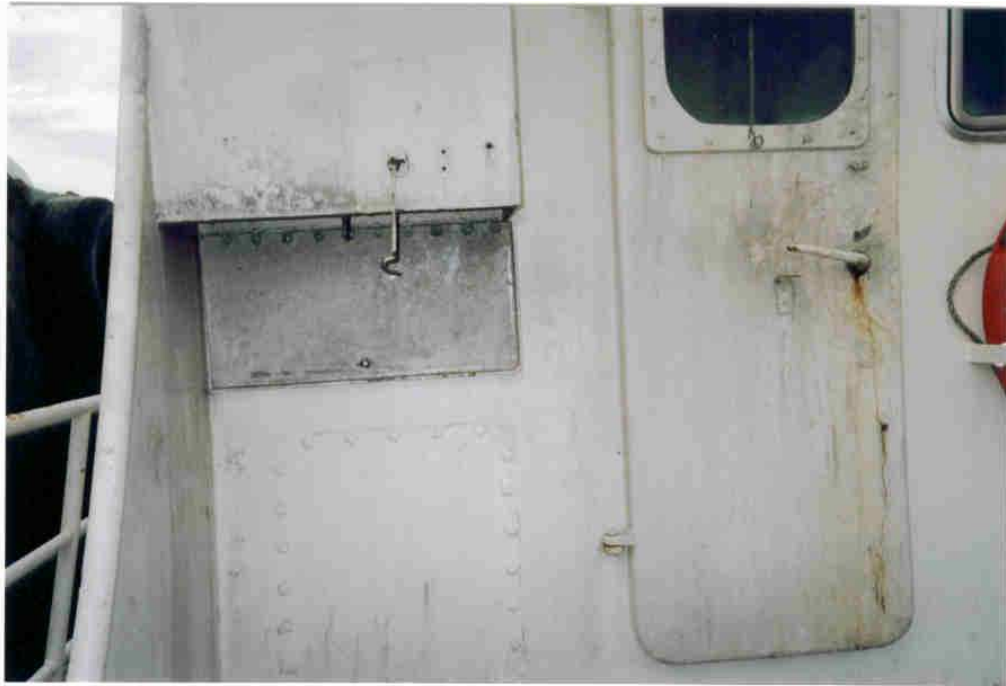
Le feu a été détecté par le patron qui se trouvait à la timonerie au poste de commande des treuils et a vu de la fumée s'échapper derrière la timonerie à bâbord par la sortie d'air du compartiment machine. Tout l'équipage était sur le pont occupé à filer le train de pêche. Le moteur principal était en route avec tous ses auxiliaires attelés en particulier la pompe d'alimentation des circuits hydrauliques. La ventilation machine était également en service.

Sortie d'air compartiment moteur.

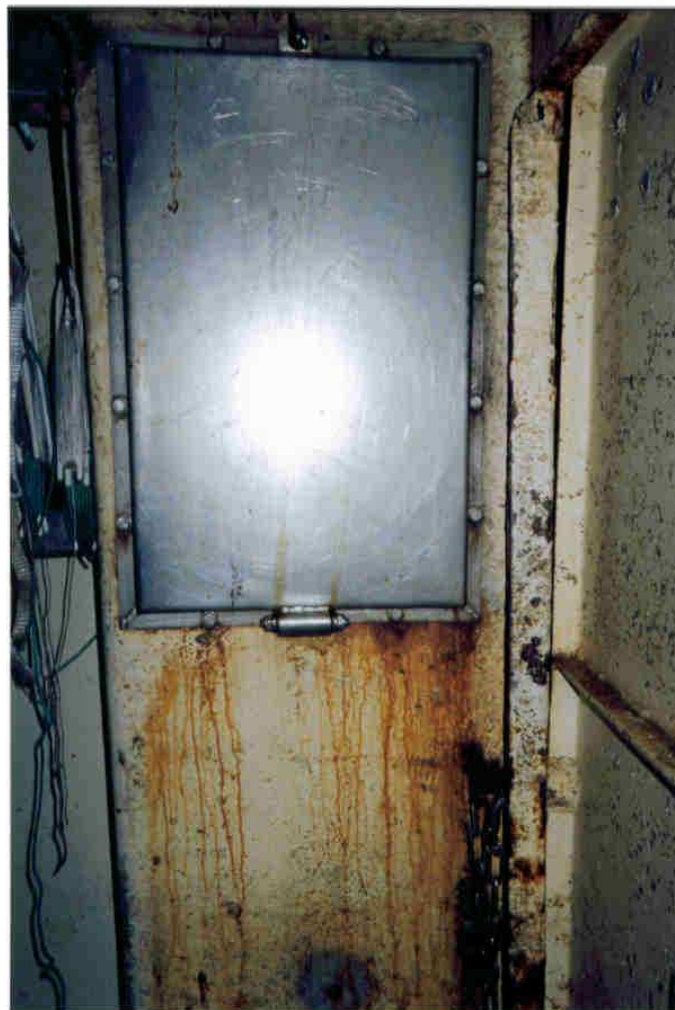
marche / arrêt est placé sur le tableau électrique au pied de la descente machine à bâbord. L'air frais est aspiré à travers une grille d'entrée au dessus du pont principal à tribord, la sortie d'air s'effectue à bâbord près de la timonerie. L'entrée et la sortie d'air sont munies de trappes d'obturation à charnières en bon état ; leur montage ne permet pas leur fermeture par gravité.

Entrée d'air compartiment moteur.

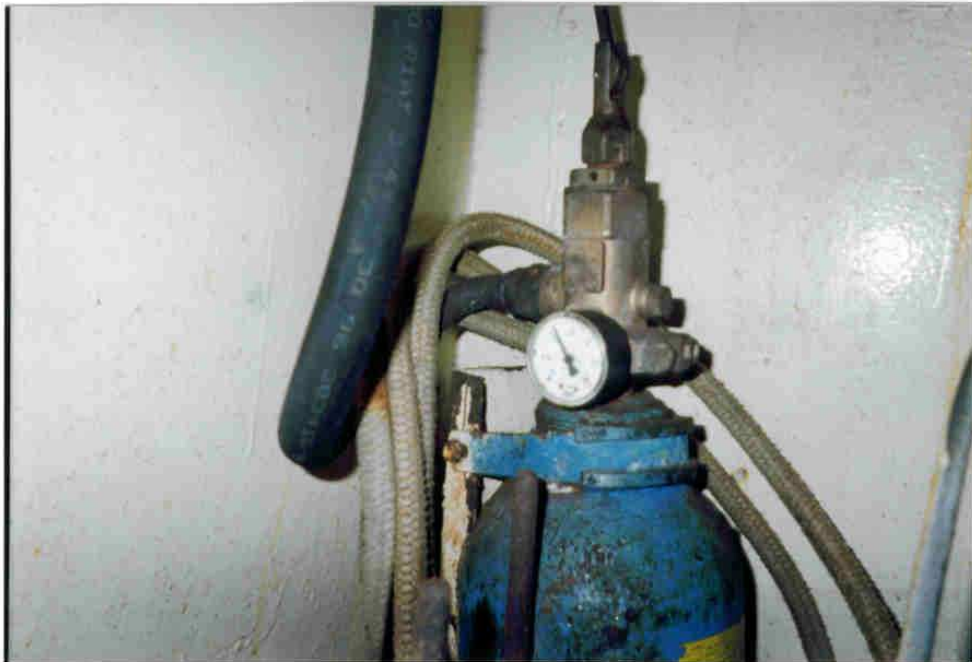
Le fait d'avoir d'abord déclenché l'extinction fixe au halon, avant de fermer les tapes de ventilation et celui de ne pas avoir ouvert la vanne en grand, ont eu pour résultat un manque d'efficacité de l'agent extincteur. Bien que la poignée de cette vanne se soit cassée parce que rongée par la rouille, il était toujours possible de manœuvrer la vanne avec une clé à molette.

Bouteille de halon.

- finir la remise en état du tuyautage sortie pompe de lavage sur auxiliaire,
- prévoir le remplacement du système d'extinction fixe halon par un système approuvé avant le 31 décembre 2003 (déjà demandé le 9 mai 2003 et le 2 mai 2002).
- mettre l'installation radio en conformité avec la directive SMDSM,
- prévoir le remplacement des tôles sous les doublantes ainsi que la remise en état du tableau arrière,
- fournir le rapport d'expert suite aux travaux effectués avec plan des tôles remplacées,
- fournir l'engagement de l'armateur d'effectuer les travaux de réfection lors du prochain carénage prévu en mai / juin 2004.

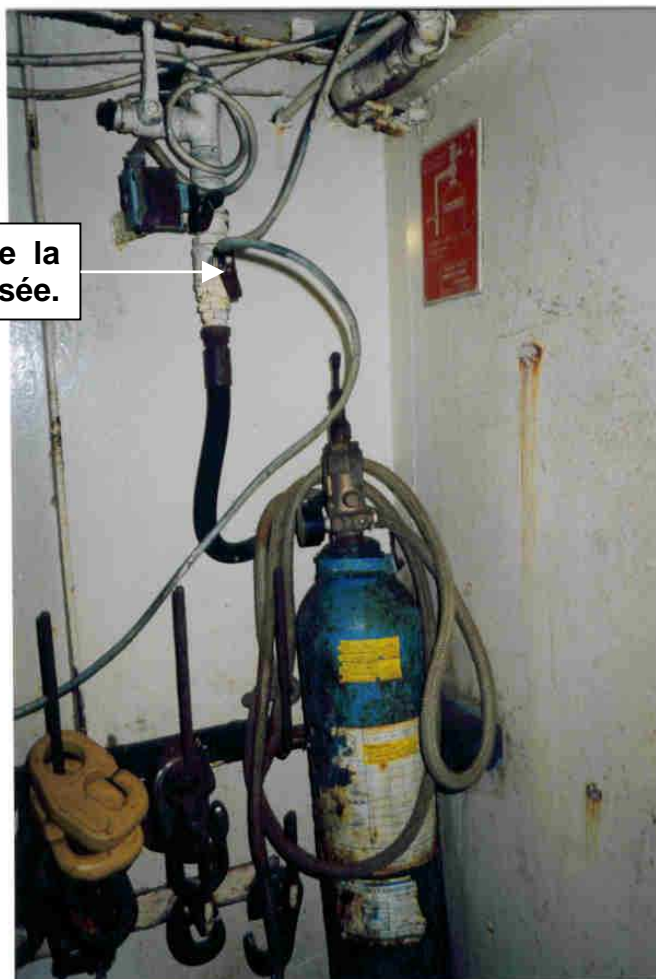
- Les vannes de départ de la caisse journalière à tribord alimentant les circuits combustible du moteur de propulsion et du groupe électrogène sont restées ouvertes. Ces vannes équipées de fermeture à distance n'ont pu être manœuvrées, leurs commandes placées à l'intérieur du surbau de l'échappée machine à tribord étant inaccessibles de l'extérieur.
- La charge de halon n'a été vidée que partiellement, le manomètre affiche une pression résiduelle de 26 bar dans la bouteille. La vanne de barrage, dont la poignée est cassée et montée à l'envers, n'a pas été ouverte en grand (à peine de moitié).

Poignée de commande de la vanne directionnelle cassée.

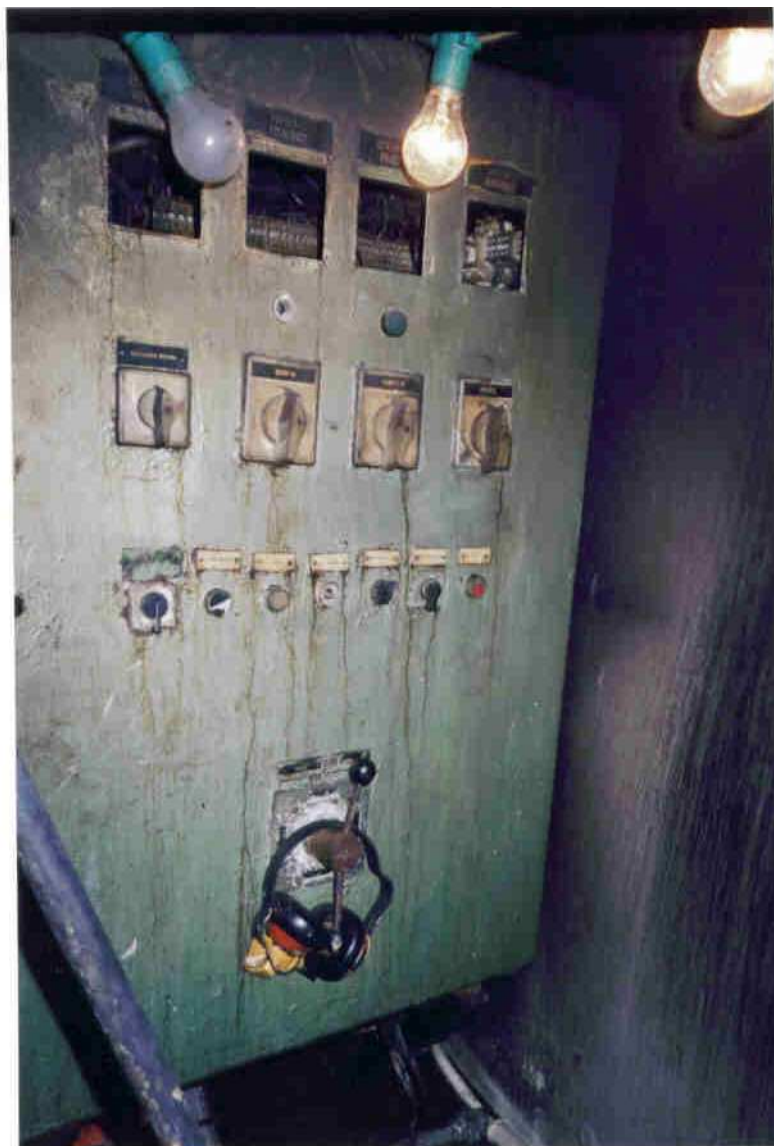
Tableau électrique à bâbord près de la descente machine.

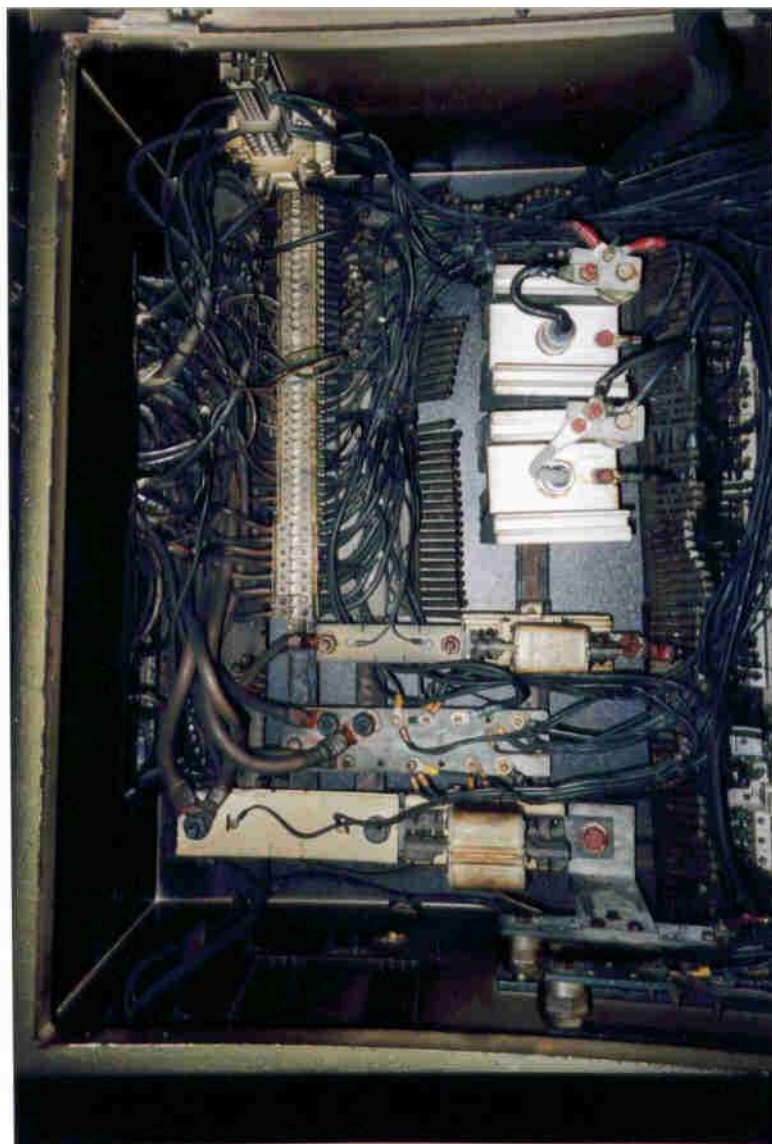
- Le câblage électrique et la peinture sont brûlés principalement au plafond et au dessus du moteur ainsi que les câbles allant vers l'armoire électrique située à bâbord avant. Les vasques d'éclairage ont fondu.
- Extérieurement, la peinture des tableaux et coffrets électriques porte des marques d'échauffement, les protections des ampèremètres et voltmètres ont fondu par la chaleur, mais les boutons de commande sont peu dégradés. L'intérieur des armoires électriques a peu souffert du feu,
- La caisse à huile hydraulique est positionnée à bâbord derrière la descente machine. Son niveau d'huile n'a pas baissé. Les flexibles des circuits hydrauliques n'ont pas subi de dégât apparent.
- La mise en route et l'arrêt du moteur de propulsion étaient en commande locale. La peinture du moteur et les filtres d'aspiration des turbocompresseurs sont intacts. Le carter d'huile est presque vide.

Intérieur du tableau électrique bâbord après incendie.

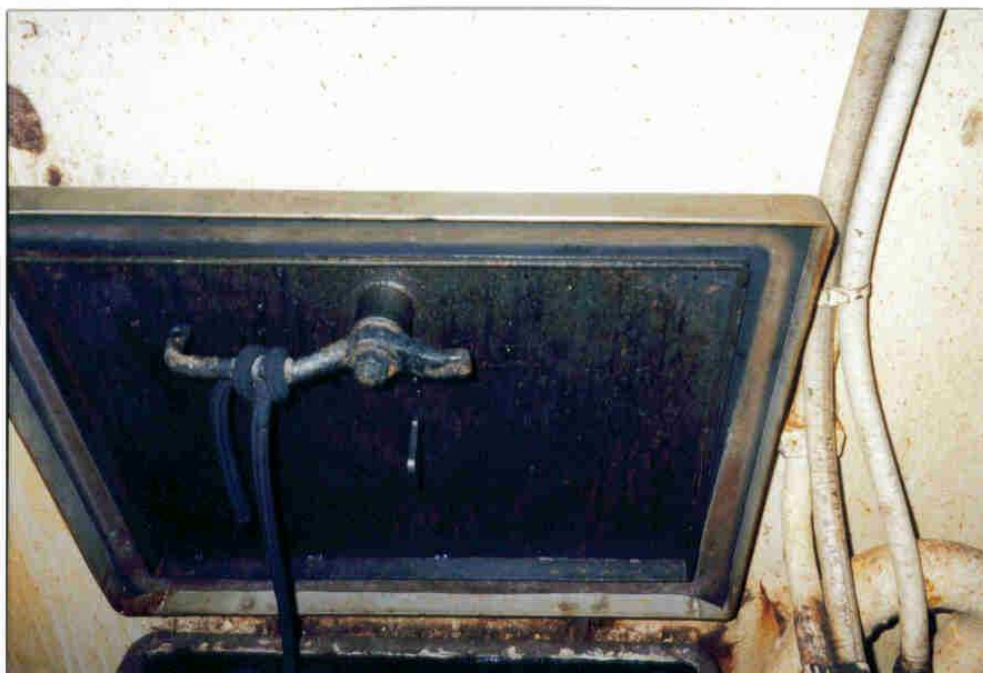
Le panneau de l'échappée machine étant verrouillé de l'intérieur (taquet attaché par un bout) l'accès aux commandes des fermetures à distance des vannes de la caisse journalière était impossible.

Echappée machine tribord, taquet de fermeture verrouillé à l'intérieur par un bout.

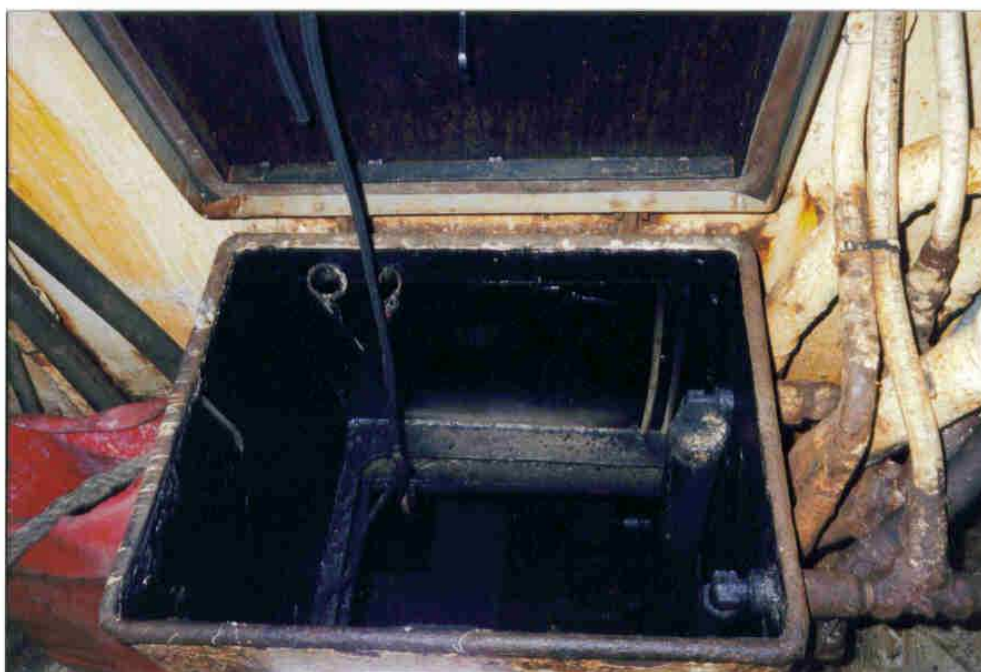
Echappée machine tribord, anneaux de commande des fermetures à distance des vannes des caisses à combustible inaccessibles en cas d'incendie.

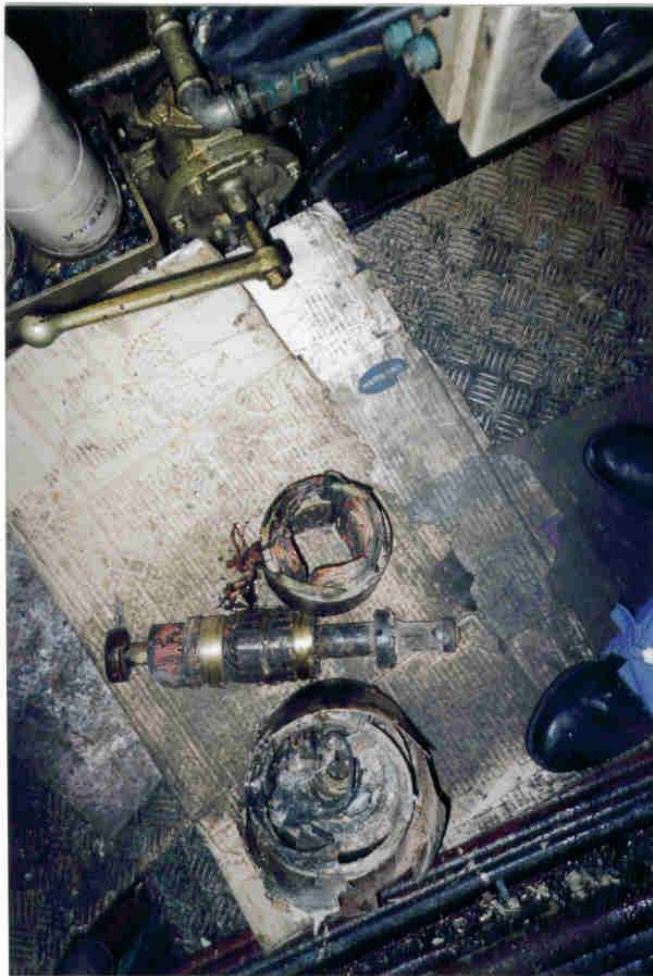
- Le ventilateur machine et son moteur électrique, installés juste au dessus des deux lignes de cylindres du moteur, sont complètement détruits. L'interrupteur

Il ressort de ces constatations qu'un court-circuit accompagné de la chute du ventilateur machine situé au-dessus du V du moteur et des deux turbocompresseurs de suralimentation pourraient être à l'origine du déclenchement du feu. Ce court-circuit a pu se produire au niveau des enroulements du moteur électrique du ventilateur conduisant à une rupture des pattes de fixation et par conséquent à une chute de l'ensemble sur le moteur de propulsion. Ou bien, ce court-circuit est consécutif à une rupture des fixations du groupe de ventilation qui, en tombant sur le moteur de propulsion a provoqué un court-circuit dans le moteur électrique d'entraînement.

Ventilateur machine-moteur électrique.

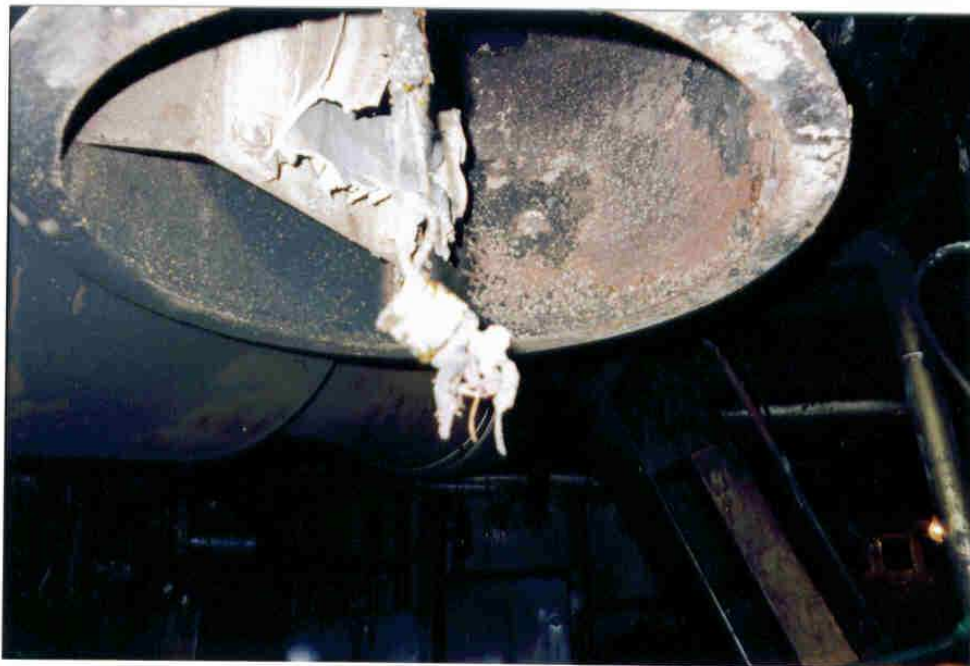
Virole support du ventilateur machine.

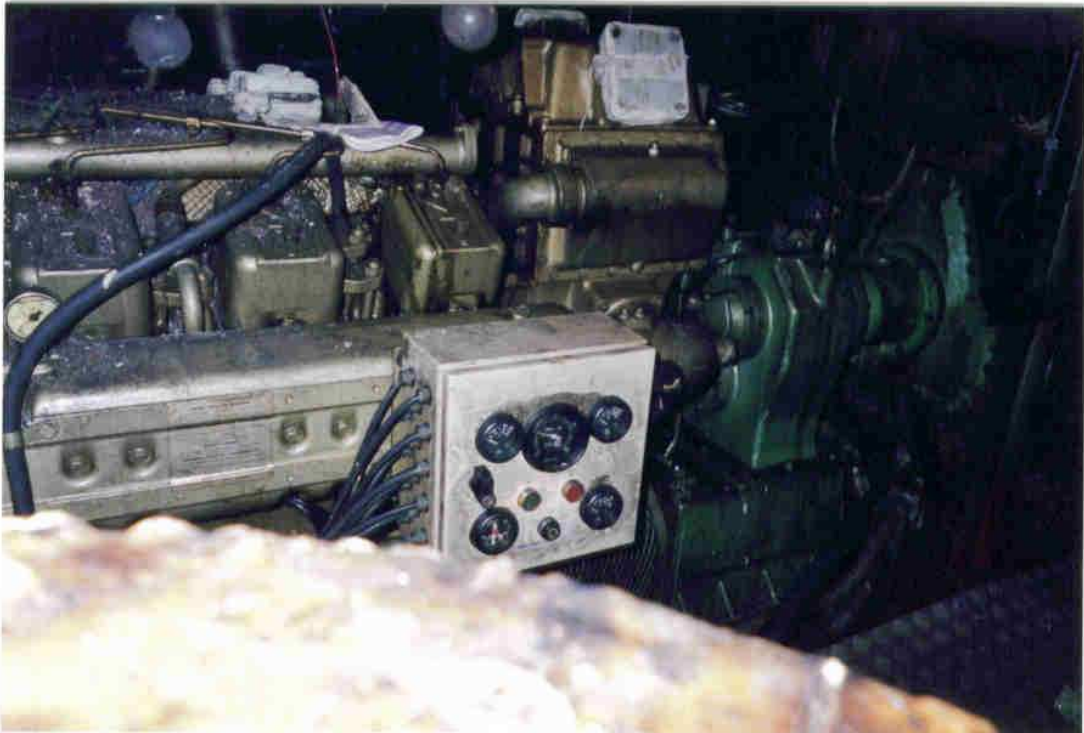
Le patron a essayé de descendre par la porte d'accès au compartiment moteur mais il du renoncer à cause de la fumée. De ce fait, il n'a pu arrêter ni le ventilateur machine, ni le moteur. La mise en route et l'arrêt du moteur ayant été permutés en commande locale (à l'occasion du remplacement la veille des filtres à gazole) et non redisposés ensuite en timonerie, l'arrêt de la timonerie était inopérant . Il ne disposait pas non plus d'arrêt d'urgence à l'extérieur du local.

Moteur de propulsion – Coffret commande locale.

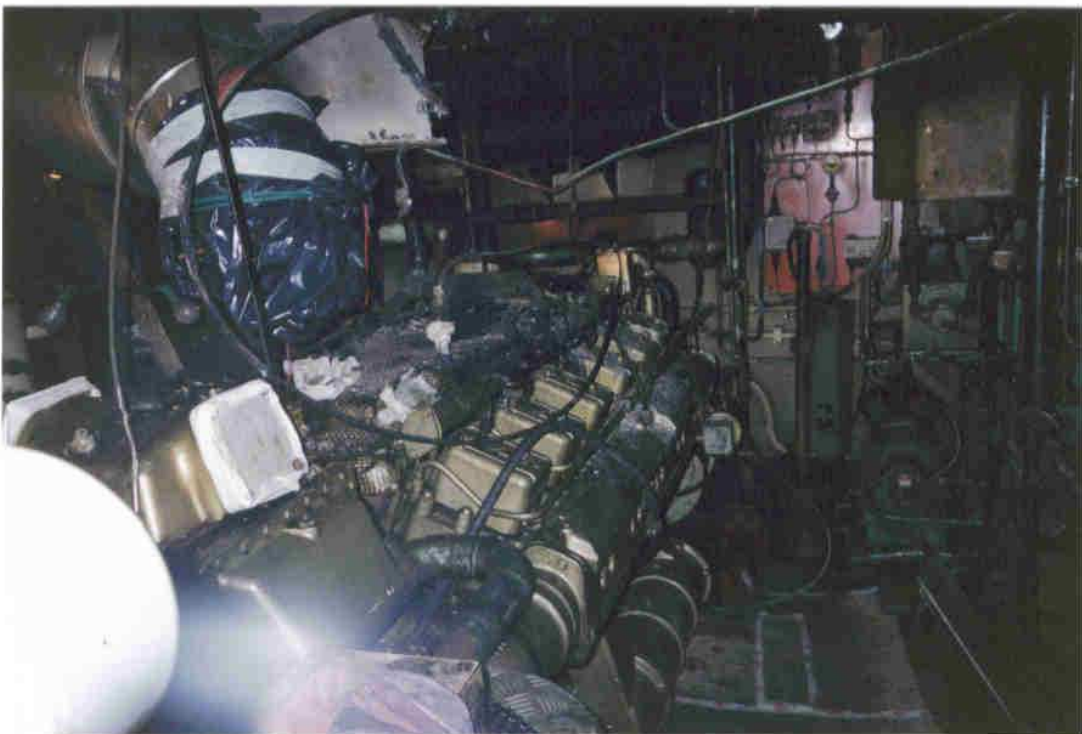
Une visite effectuée le même jour à l'atelier de réparations moteur a permis de constater que l'arbre du compresseur d'air de suralimentation tribord est cassée au ras de la roue du compresseur. Les deux turbocompresseurs de suralimentation du moteur sont fortement encrassés, avec d'importants dépôts de carbone et de remontées d'huile, aussi bien côté turbine que côté compresseur, le moteur ayant fonctionné pendant plus de cinq heures à très faible charge en aspirant des fumées.

Moteur de propulsion après l'incendie.

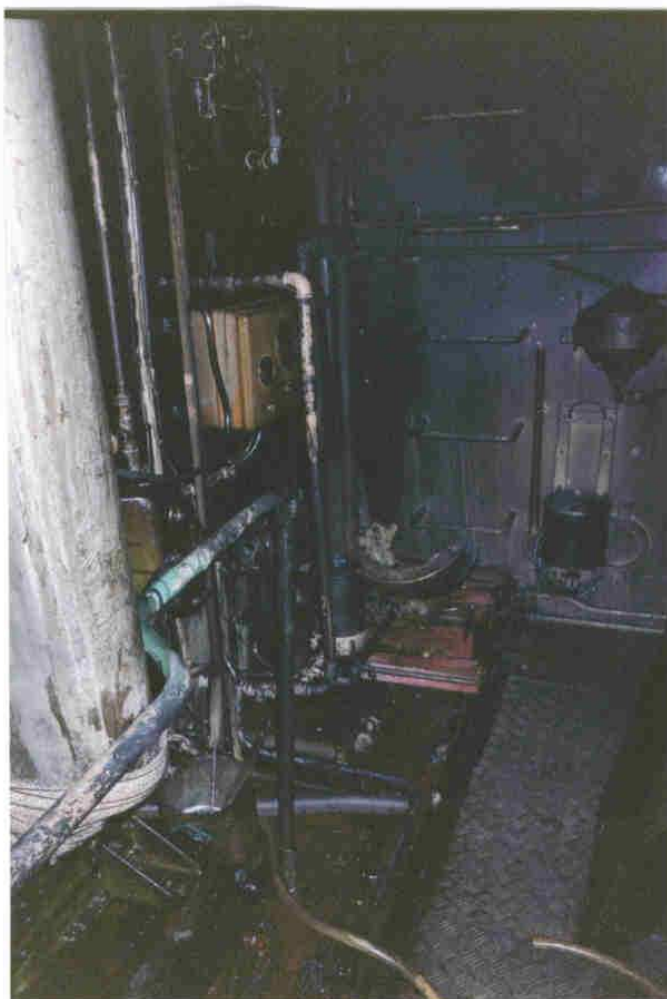
L'examen des traces visibles montre que le foyer s'est essentiellement développé au dessus du moteur de propulsion et à bâbord.

Compartiment machine bâbord arrière.

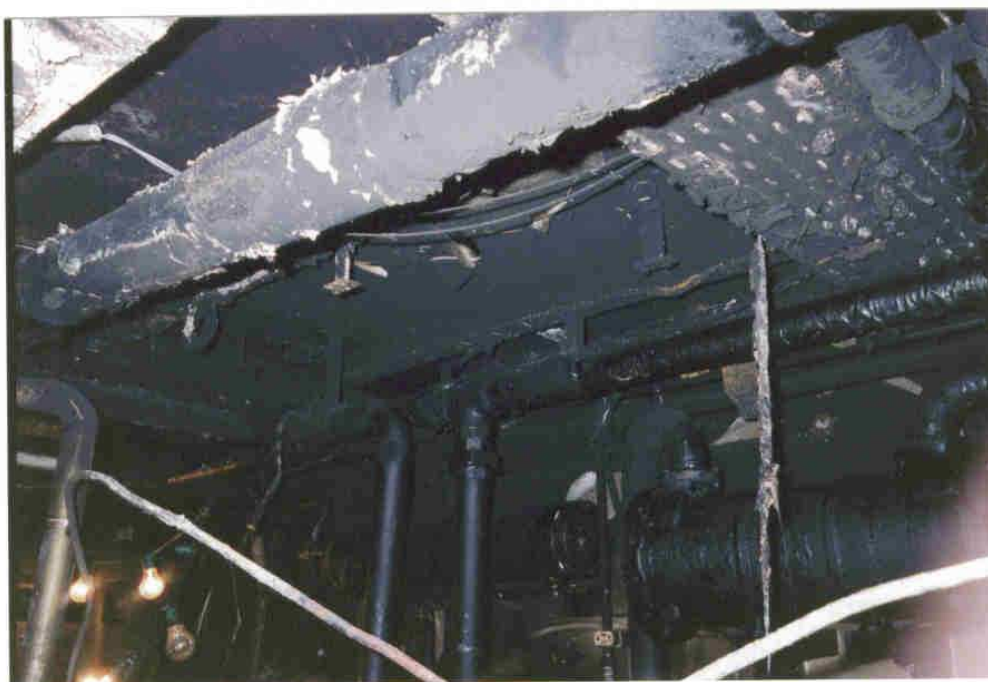
Plafond du compartiment machine après le feu.
