Rapport d'enquête technique

Abordage

KERBULIC

SÉBASTIEN II

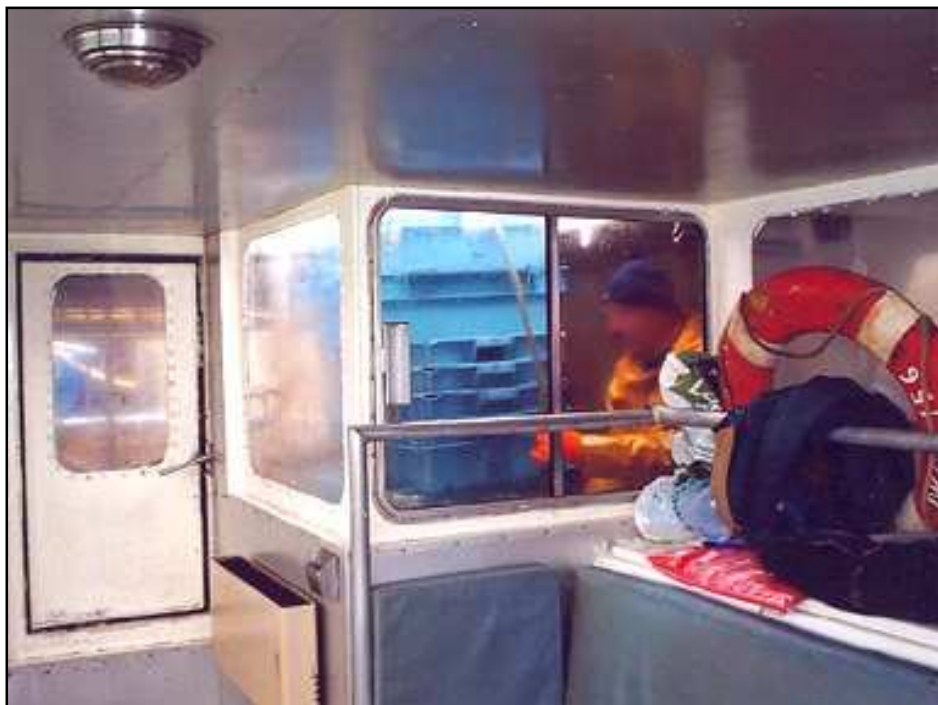
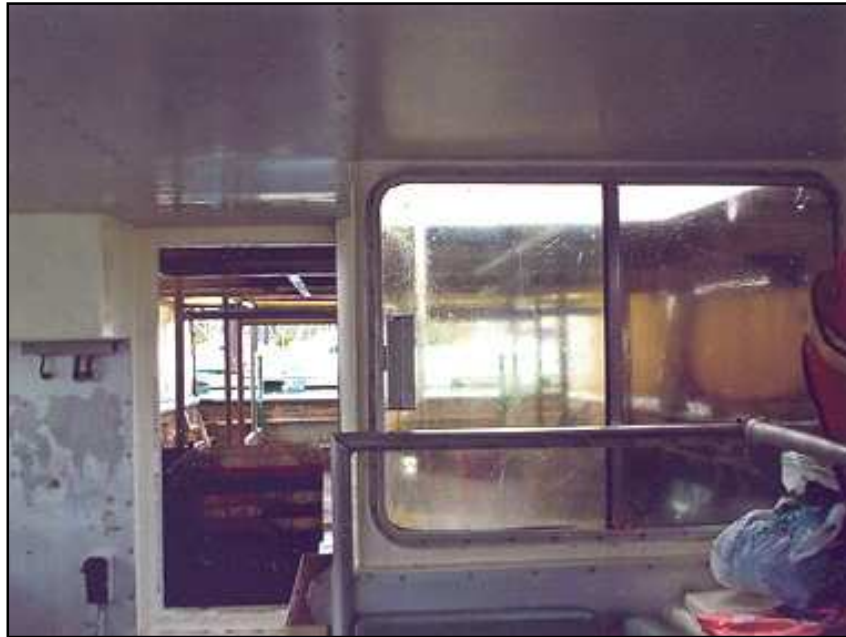
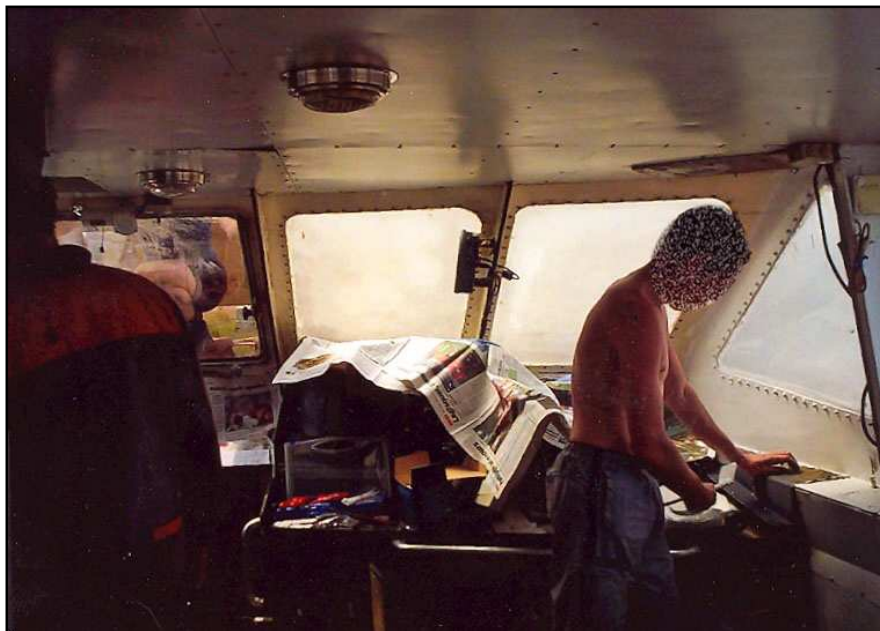
Sur les côtés de la timonerie, toutes les vitres sont en plexiglas à l'exception d'une en verre à bâbord avant. Les ouvertures sur l'arrière sont au nombre de deux : une vitre en verre, l'autre en plexiglas.

Le plexiglas a vieilli et est devenu opaque. De ce fait, la visibilité vers l'extérieur ne peut se faire que par les vitres en verre. De plus, vers l'arrière durant l'hiver, la visibilité est limitée par la bâche qui recouvre l'arrière du navire.

Ils considèrent en outre que la configuration du navire abordeur, tant en ce qui concerne l'opacité des vitres de passerelle que la difficulté de lecture des instruments de navigation dans certaines conditions d'éclairage, ont constitué des **facteurs aggravants.**

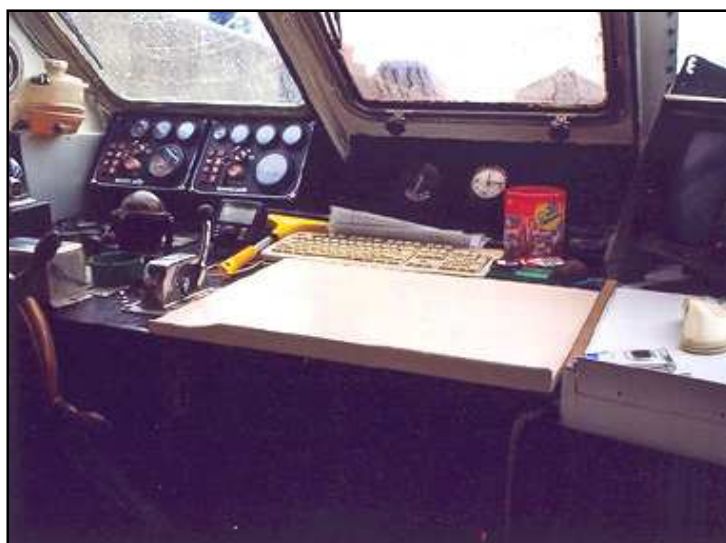
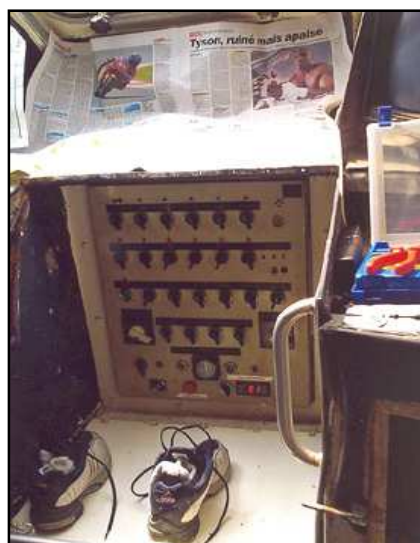
Dans le tableau électrique, un relais défectueux a provoqué un court-circuit nécessitant une intervention urgente.

Par ailleurs, les enquêteurs ont noté, bien que cela n'a rien à voir avec l'accident, qu'à l'intérieur de la timonerie le **panneau d'accès au poste avant**, placé entre le pupitre de commande des moteurs et le pupitre recevant le radar ainsi que le sondeur, se trouve juste devant le tableau électrique. Au cas où ce dernier viendrait à prendre feu, cela obligerait vraisemblablement l'équipage à sortir par le panneau de secours donnant sur le pont avant. Ils considèrent que de telles dispositions ne répondent pas suffisamment à l'esprit de l'article 226-5.01 de la réglementation stipulant que « les installations électriques doivent être conçues et construites de façon à assurer la protection de l'équipage et du navire contre les accidents d'origine électrique ».

- la configuration du navire et l'absence d'une visibilité normale tout autour de l'horizon comme **des facteurs structurels déterminants** ;
- le fonctionnement défectueux d'un relais comme **un facteur conjoncturel aggravant**.

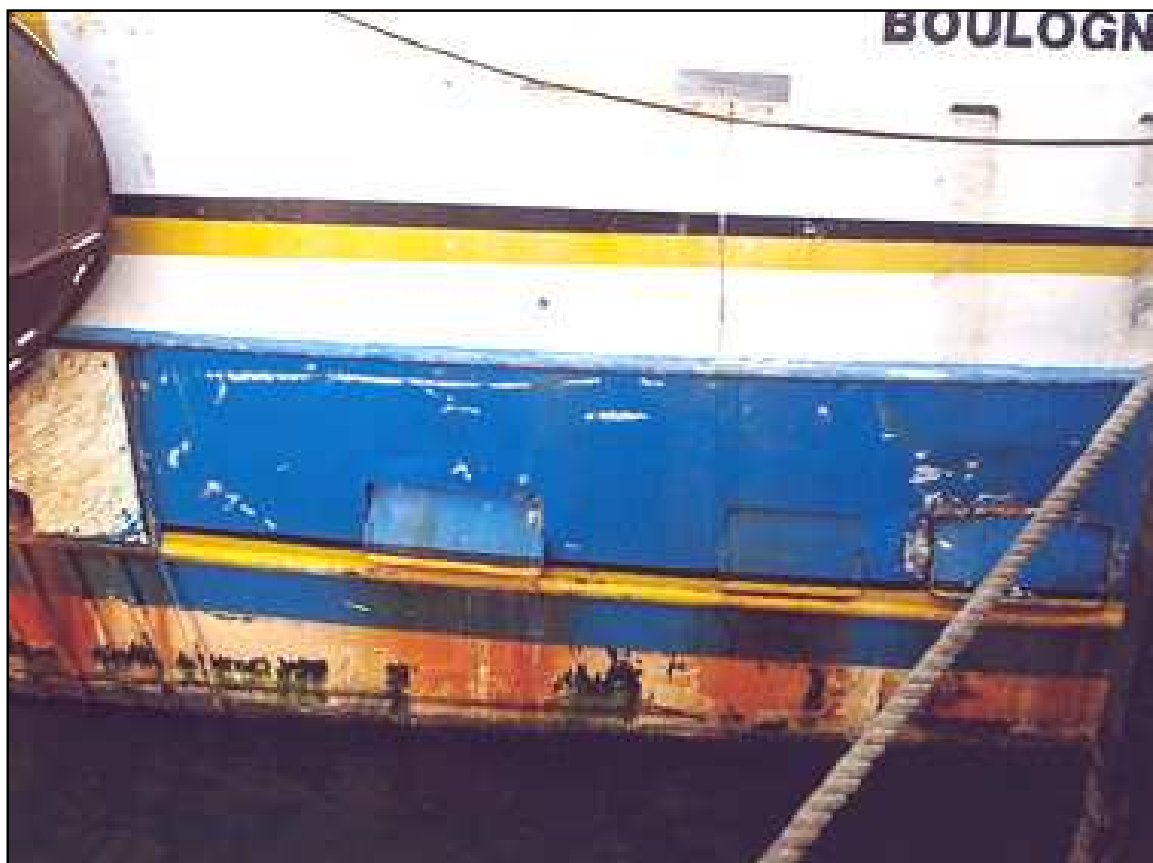
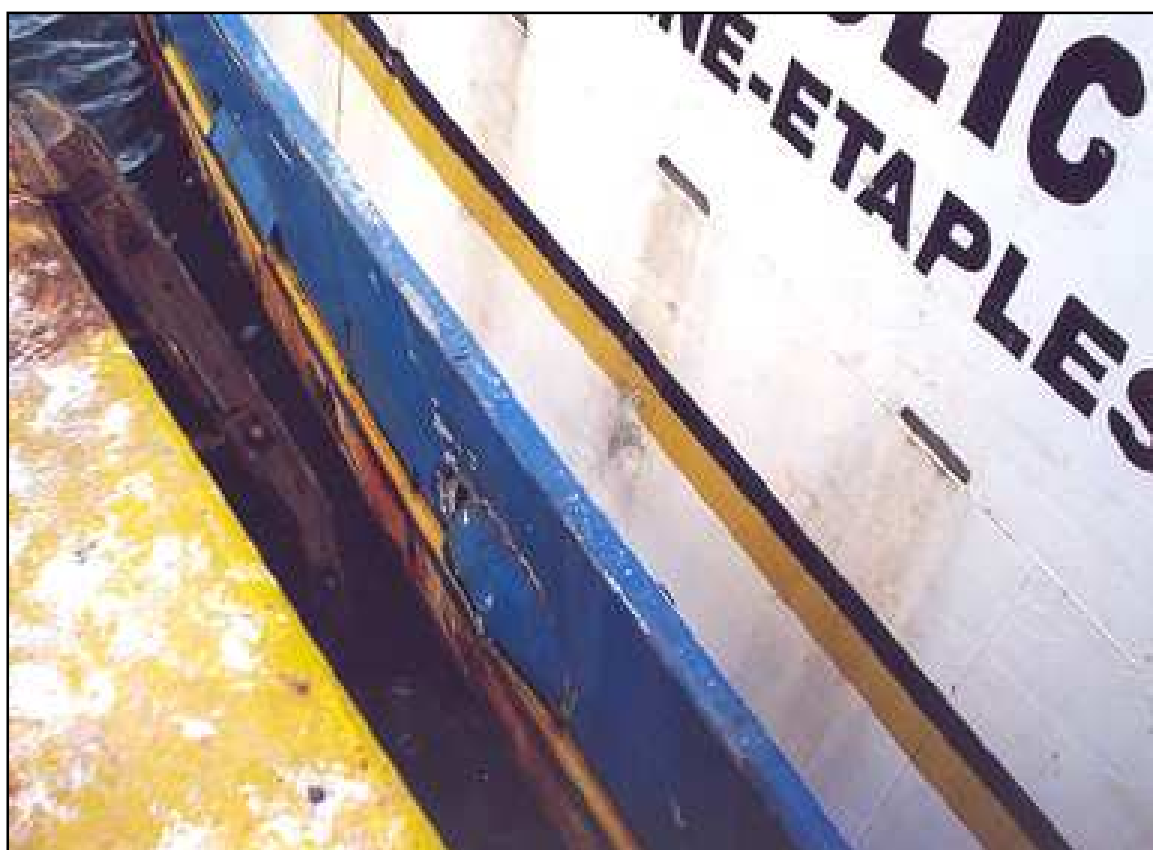
Sur le *KERBULIC*, le point d'impact se situe à tribord, au dessus de la flottaison, au niveau de la marque Boulogne-Etaples inscrite sur la coque.

Dégats sur la coque du *KERBULIC*

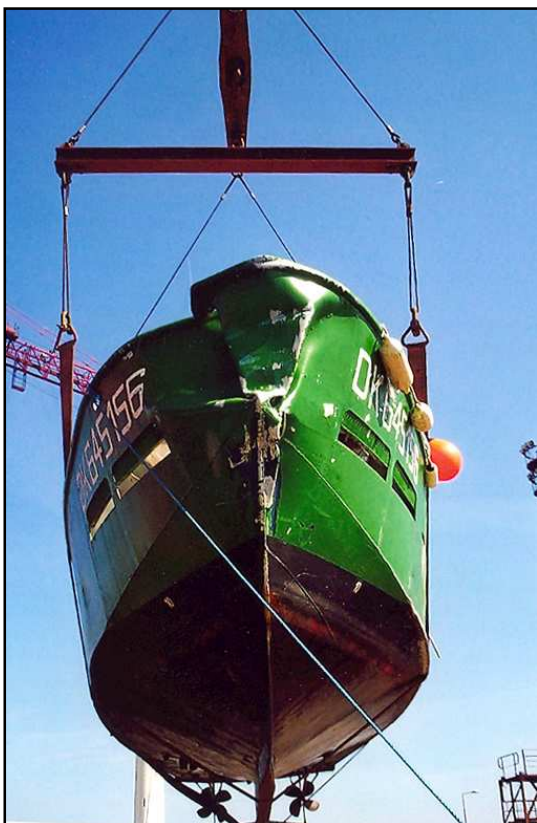
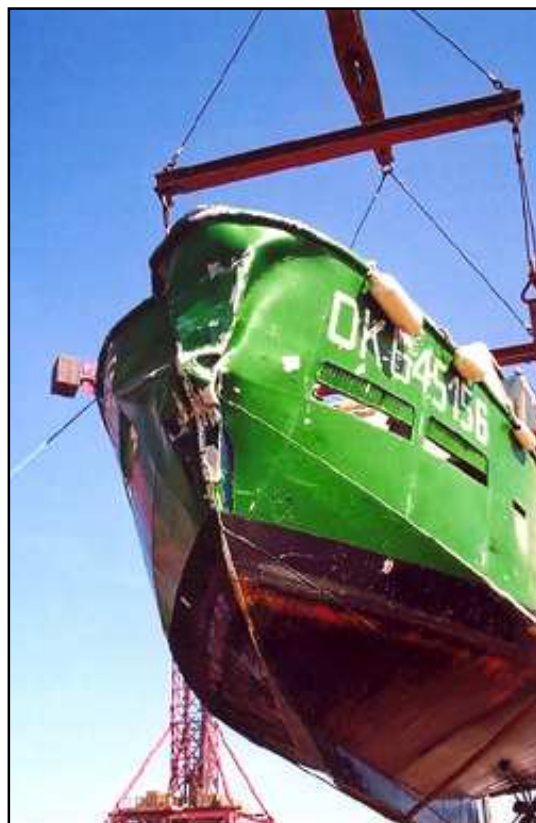
Sur le *SÉBASTIEN II*, le point d'impact se situe au niveau de l'étrave.

Proue du SÉBASTIEN II
