Rapport d'enquête technique

**CHUTE À LA MER DE DEUX MARINS
DU CHALUTIER *LA NIOULARGUE*
AU LARGE DE LA POINTE DE CHASSIRON
LE 18 DÉCEMBRE 2014 (UNE VICTIME)**

Bureau d'enquêtes sur les événements de mer

Rapport d'enquête définitif

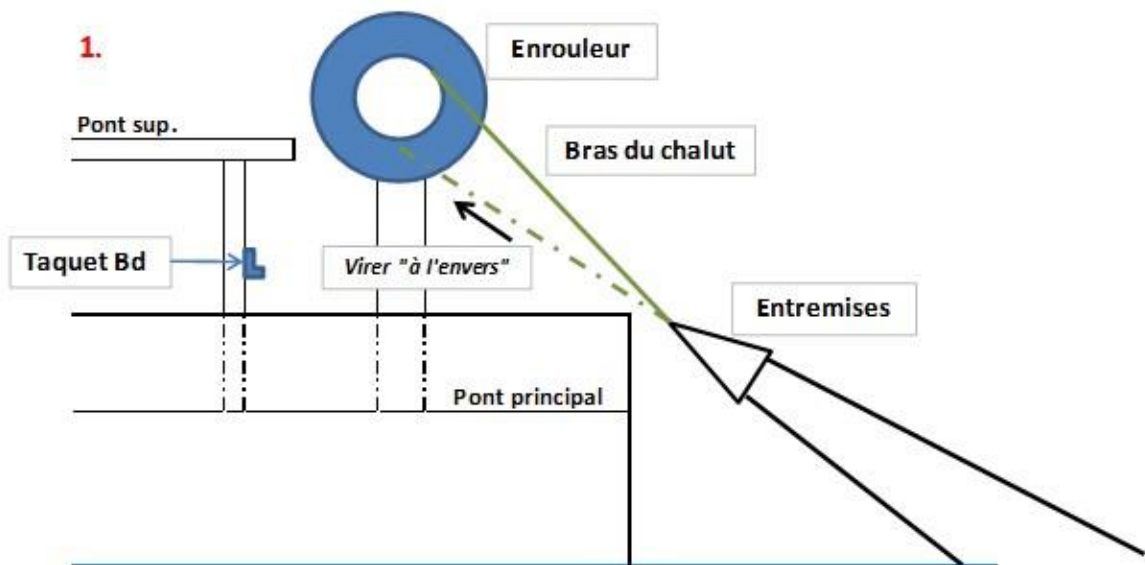
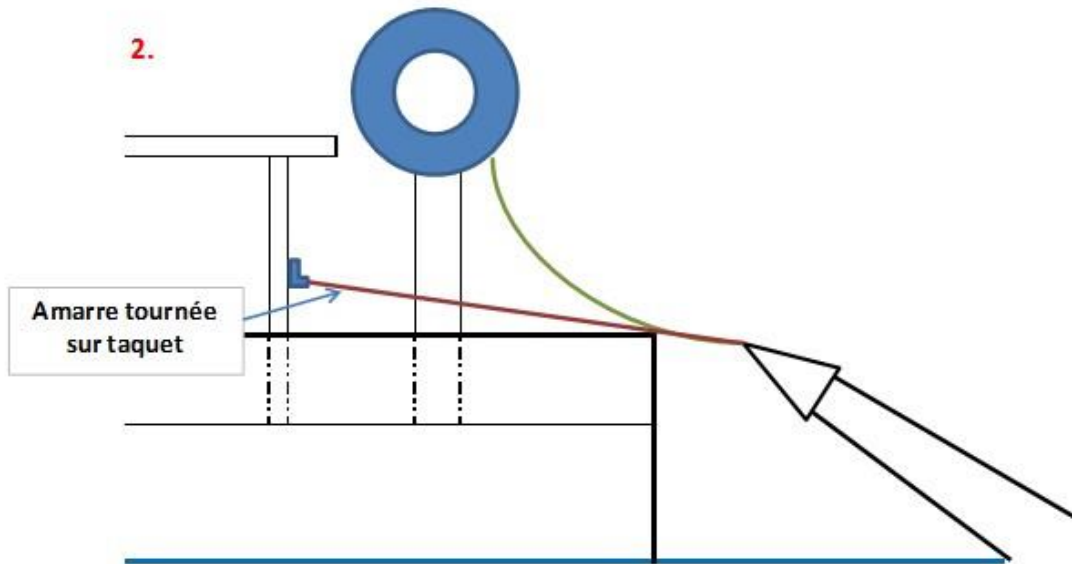
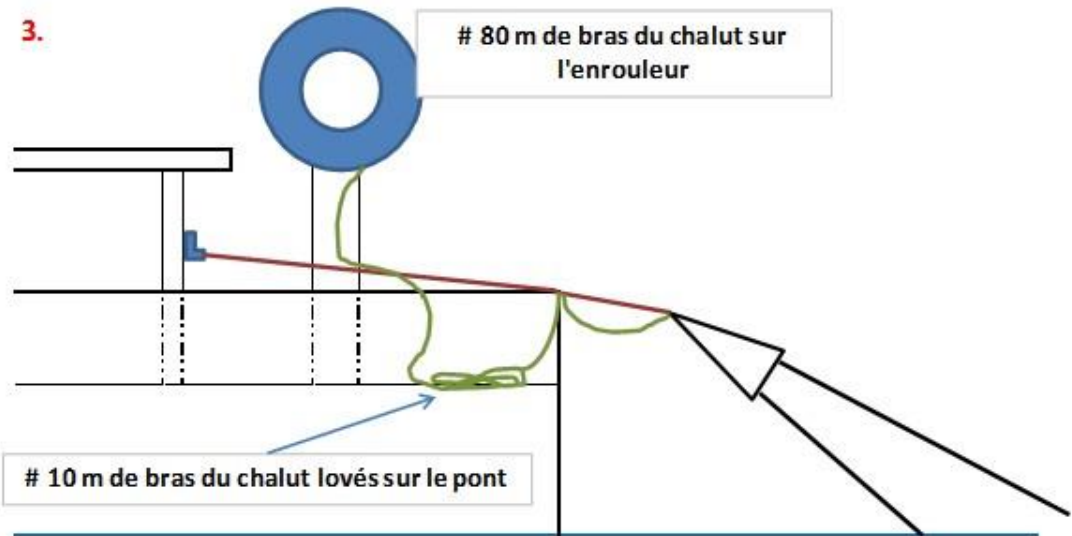
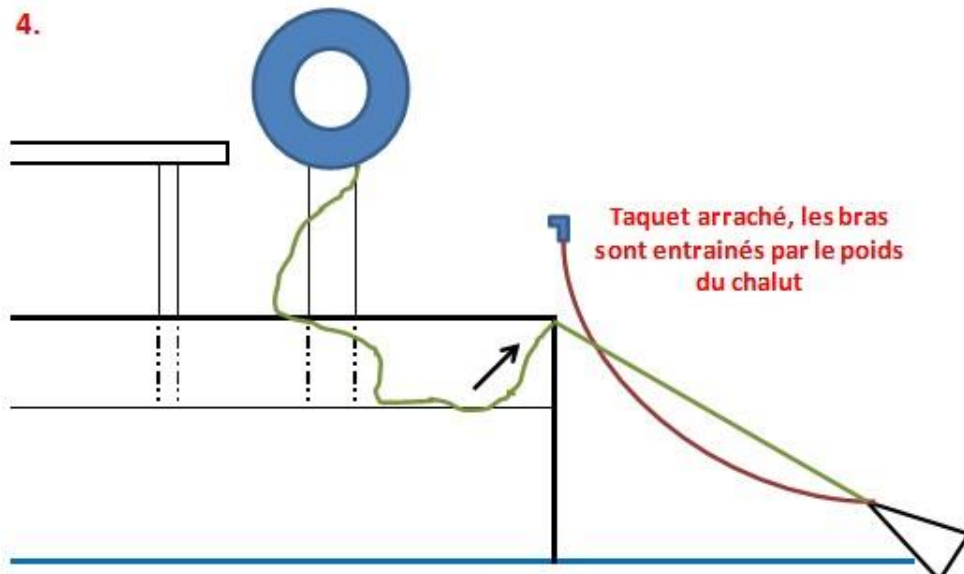
Schéma de principe (échelle non respectée)

Les matelots sont surpris par l'arrachement du taquet sur lequel l'amarre de retenue des bras est tournée. Les bras du chalut sont entraînés à la mer par le poids du chalut (environ 700 kg) et de la pochetée (environ 300 kg). La dizaine de mètres de bras lové sur le pont donne un violent coup de fouet dans les jambes du matelot qui se tient sur bâbord, l'entraînant à la mer.

Le matelot qui se tient sur tribord est également entraîné à la mer lorsque son pied est pris dans l'autre bras du chalut, alors qu'il tentait de retenir son collègue en s'appuyant sur la lisse.

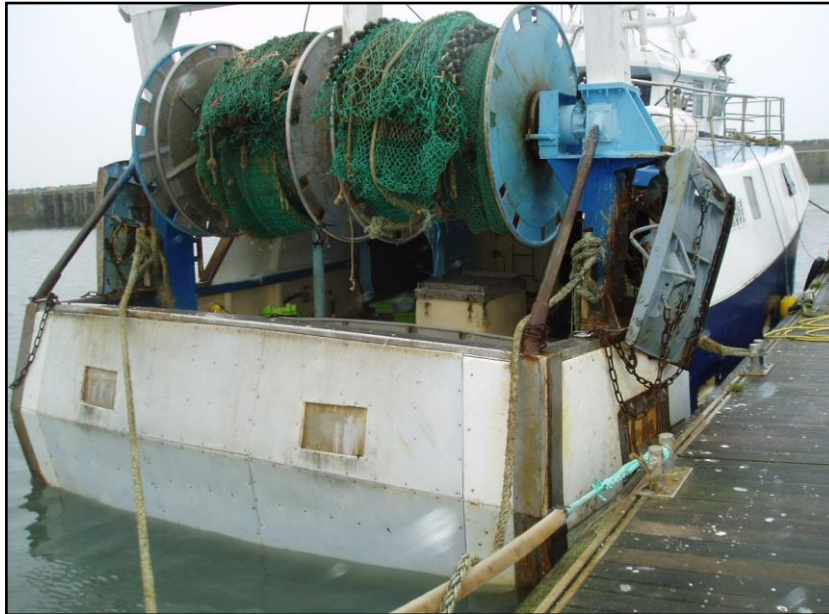
Vue arrière de LA NILOUARGUE

Au niveau du tableau arrière, la hauteur entre la lisse et la ligne de flottaison est de 1580 mm (mesurée à La Cotinière au cours de l'enquête, après débarquement du poisson et embarquement de gasoil). La hauteur du pavois est de 740 mm.

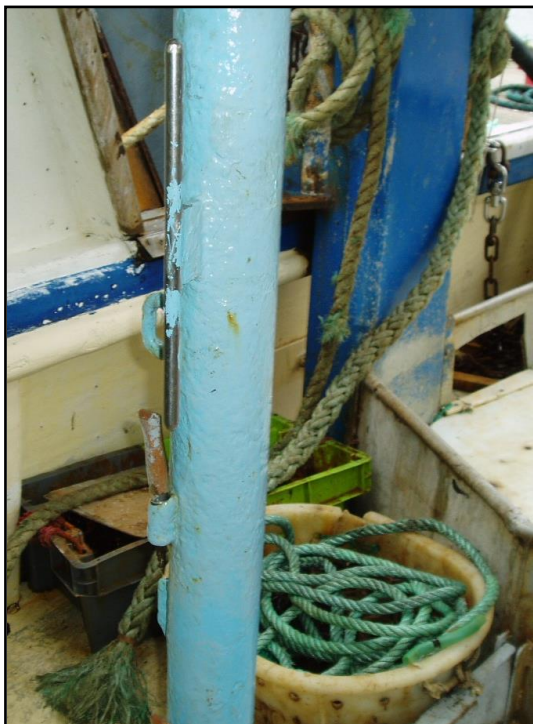
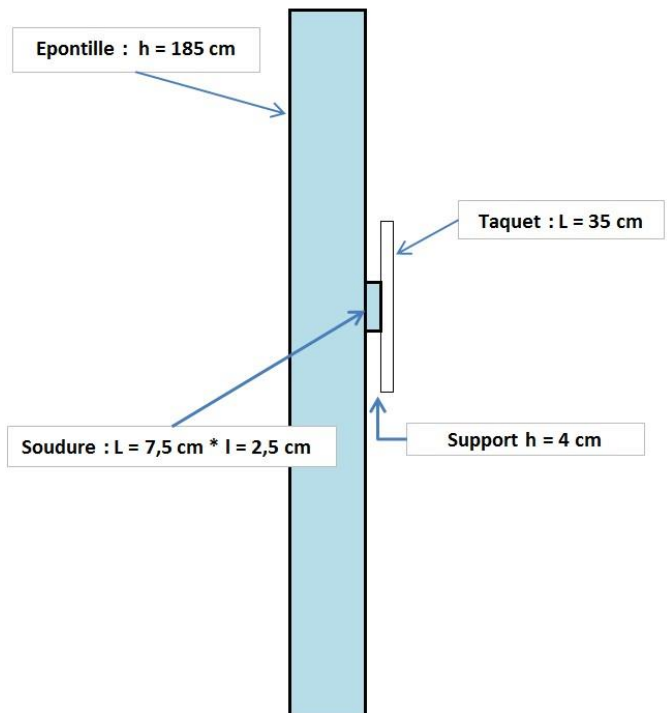
Taquet tribord et croquis des dimensions du taquet

Les 2 taquets ne sont pas d'origine et ont été soudés sur les 2 épontilles de support du pont supérieur. Cette modification a été réalisée par un chantier 4 ans avant l'accident, afin de pouvoir effectuer différentes opérations courantes sur les chaluts. Les 2 taquets étaient identiques (cf. annexe C).

Bien que les taquets aient été régulièrement utilisés sans incident en situation courante, la soudure du taquet bâbord a cédé sous l'effet de la tension exercée par l'amarre de retenue du chalut, du fait de son poids (estimé à 1 tonne) et des mouvements du navire (effets dynamiques).

Le taquet est en inox et l'épontille est en acier. Selon les règles de l'art, la soudure est correctement effectuée si le métal d'apport est adapté (de type ER309L pour le soudage de matières hétérogènes). Dans le cas contraire, il y a un risque de réaction corrosive au niveau du cordon de soudure. Ces points n'ont pas pu être vérifiés par le *BEA*mer (le taquet a été emporté à la mer par l'amarre).

Le *BEA*mer conclut que le **facteur déterminant** à l'origine de l'accident est l'arrachement de la soudure du taquet sur l'épontille, compte tenu des efforts de traction exercés sur l'amarre. D'autre part, l'éventuelle corrosion de la soudure n'était a priori pas visible.

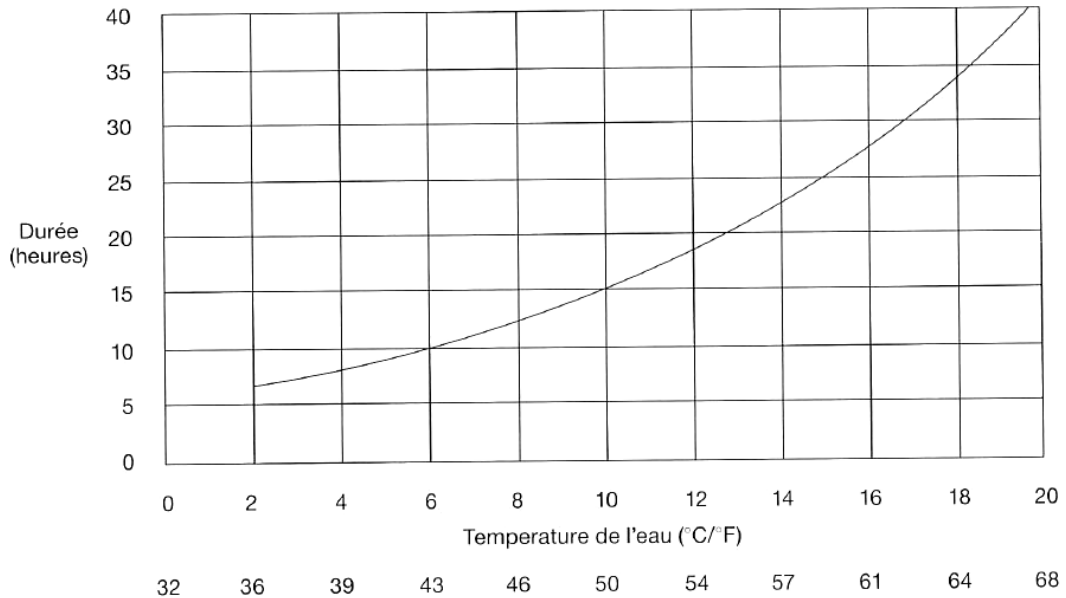
Figure N-14 – Limite supérieure réaliste de la durée de survie de personnes se trouvant dans l'eau et portant des vêtements ordinaires, à partir du moment où elles pénètrent dans l'eau* (se reporter au Manuel IAMSAR, volume II, chapitre 3, pour en savoir plus)

Ce marin n'était pas de constitution physique fragile ; la température de la mer (14°C) lui permettait théoriquement de survivre plusieurs heures (cf. graphique annexe D).

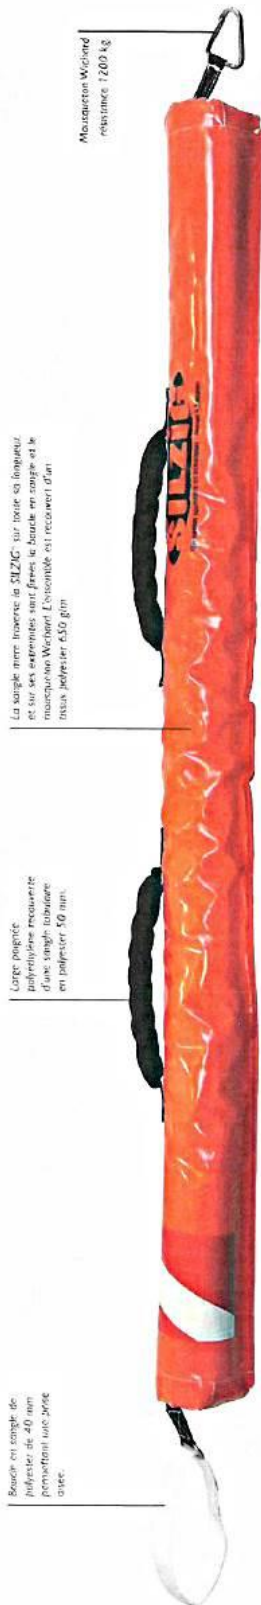
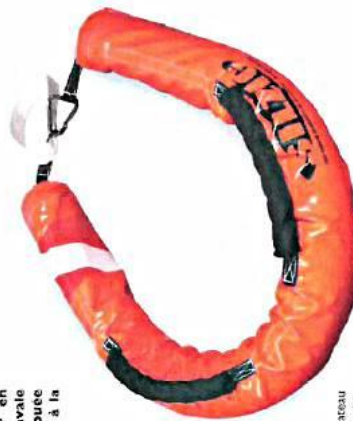
Information SILZIG

L'échelle de pilote mise en place par le patron est le seul moyen disponible à bord pour tenter de récupérer un homme tombé à la mer. Ce moyen s'avère inadapté si le marin est affaibli et que le navire roule ou tangue.

Cette absence de moyen adapté à bord des navires de pêche agit comme **facteur aggravant** des conséquences d'une chute à la mer.

- 1- **2015-E-066** : les navires de pêche devraient être équipés, après évaluation du risque (dans le cadre du DUP) par les patrons-armateurs, d'un moyen adapté de récupération d'homme à la mer (par exemple du type bouée SILZIG, cf. annexe E).
- 2- **2015-E-067** : les inspecteurs du travail qui se sont rendus à bord après l'accident ont rappelé les bonnes pratiques consistant à tourner autour des épontilles les bouts et amarres soumis à une forte tension, le dernier tour étant au taquet. Le *BEA*mer souscrit à ce rappel.
