SECRETARIAT D'ETAT AUX TRANSPORTS ET A LA MER
INSPECTION GÉNÉRALE DES SERVICES DES AFFAIRES MARITIMES
Bureau enquêtes—accidents / mer
(BEAmer)

**NAUFRAGE
DU CASEYEUR-BULOTIER**

LES MALDIVES

**SURVENU LE 30 SEPTEMBRE 2003
A PROXIMITÉ DU PLATEAU DES ECREHOU
DANS L'OUEST COTENTIN**

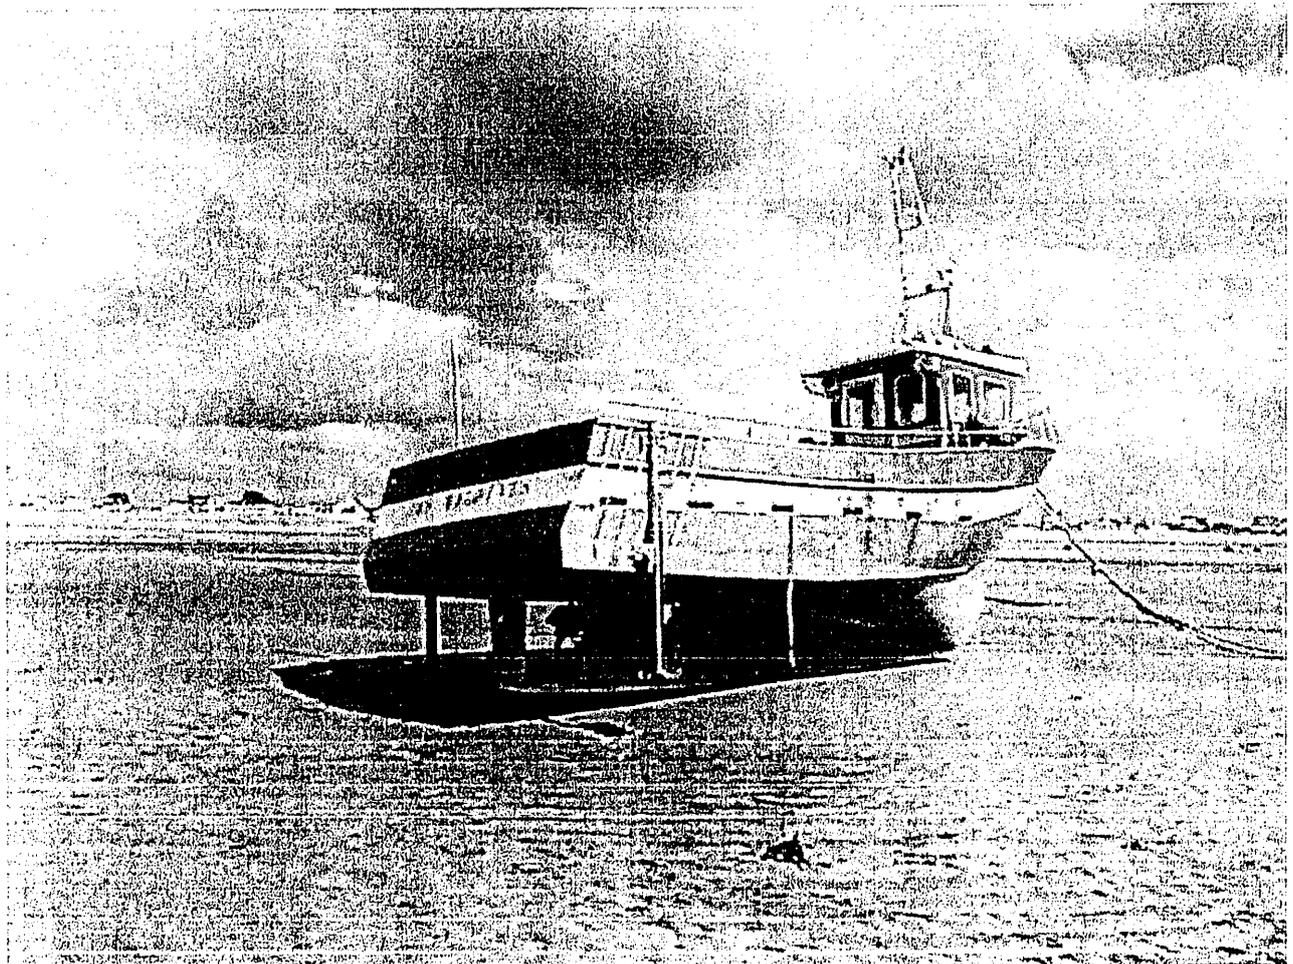
"LES MALDIVES" PIROU 16/04/39

LES MALDIVES est un caseyeur-bulotier construit en aluminium par le chantier LABBE YANN à Donville dans la Manche en 1987 (photos en annexe B) pour le compte de son propriétaire actuel. Il a été francisé à Granville le 16 décembre 1987 sous le nom de baptême de *DEFERLANTE*. Le chantier, a construit par ailleurs des navires similaires mais de tailles différentes.
