***LE VAGABOND***  
(Fécamp)

# Rapport d'enquête technique

## Disparition à la mer

survenue le 10 décembre 2005

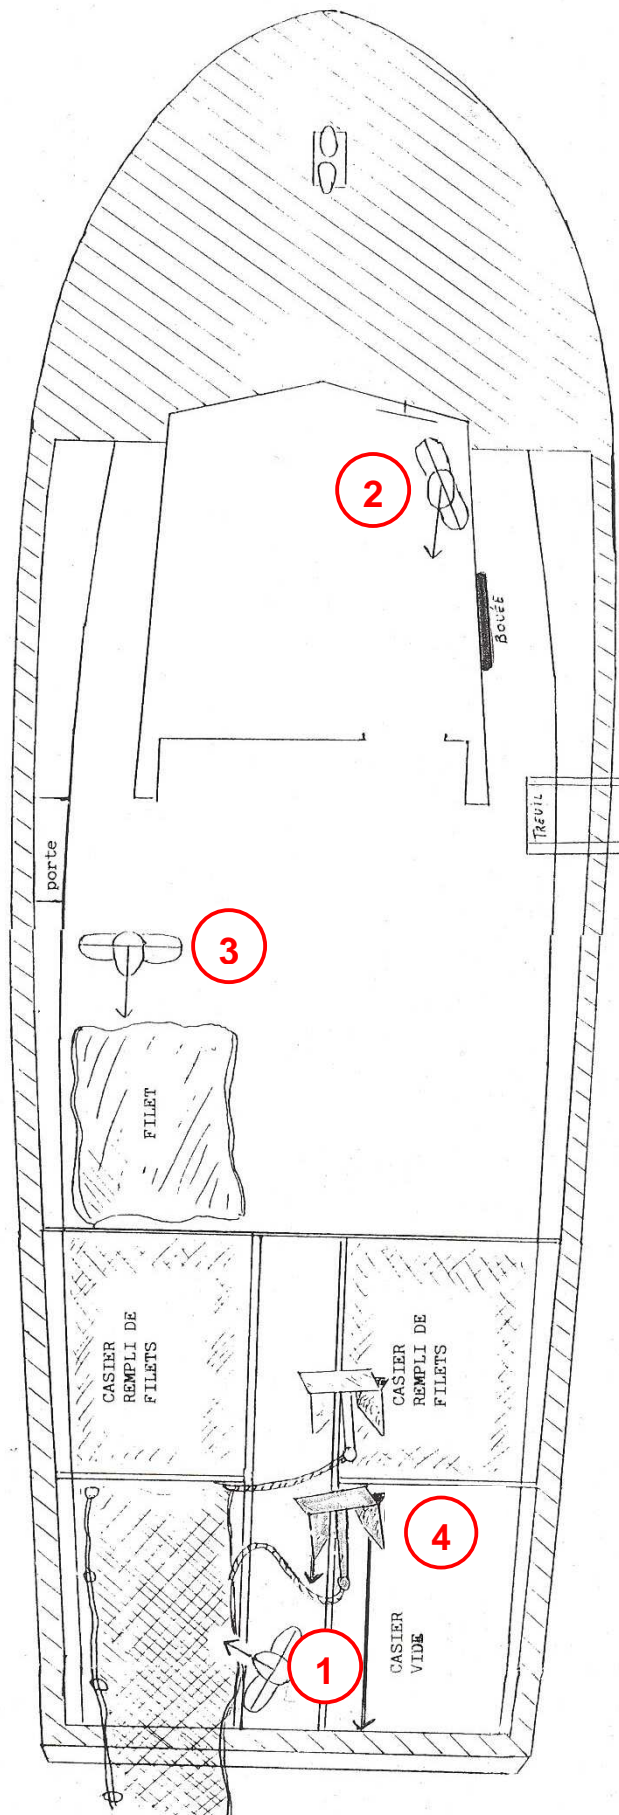
- 1** : Position du matelot
- 2** : Position du patron à la timonerie
- 3** : Position du passager
- 4** : Ancres posées à cheval sur la main courante

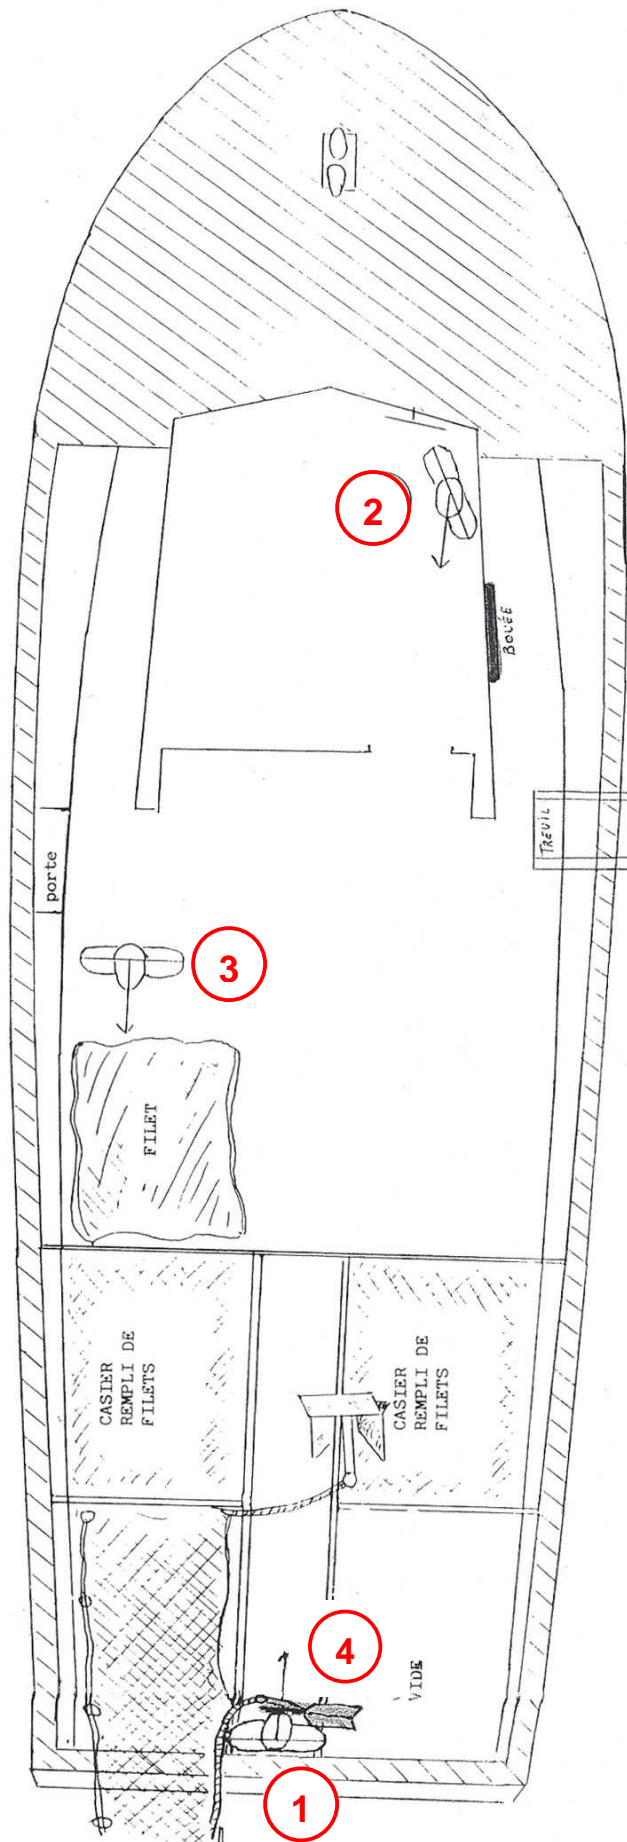
La formation d'un bouchon de filets mêlés a sans doute été le **facteur déclenchant** de l'accident. Cependant, l'entraînement de l'ancre et l'ergonomie du poste de travail constituent les **facteurs déterminants** du drame.

- 1** : Position du matelot
- 2** : Position du patron à la timonerie
- 3** : Position du passager
- 4** : Une ancre, entraînée par un nœud de filets mêlés, percute le matelot

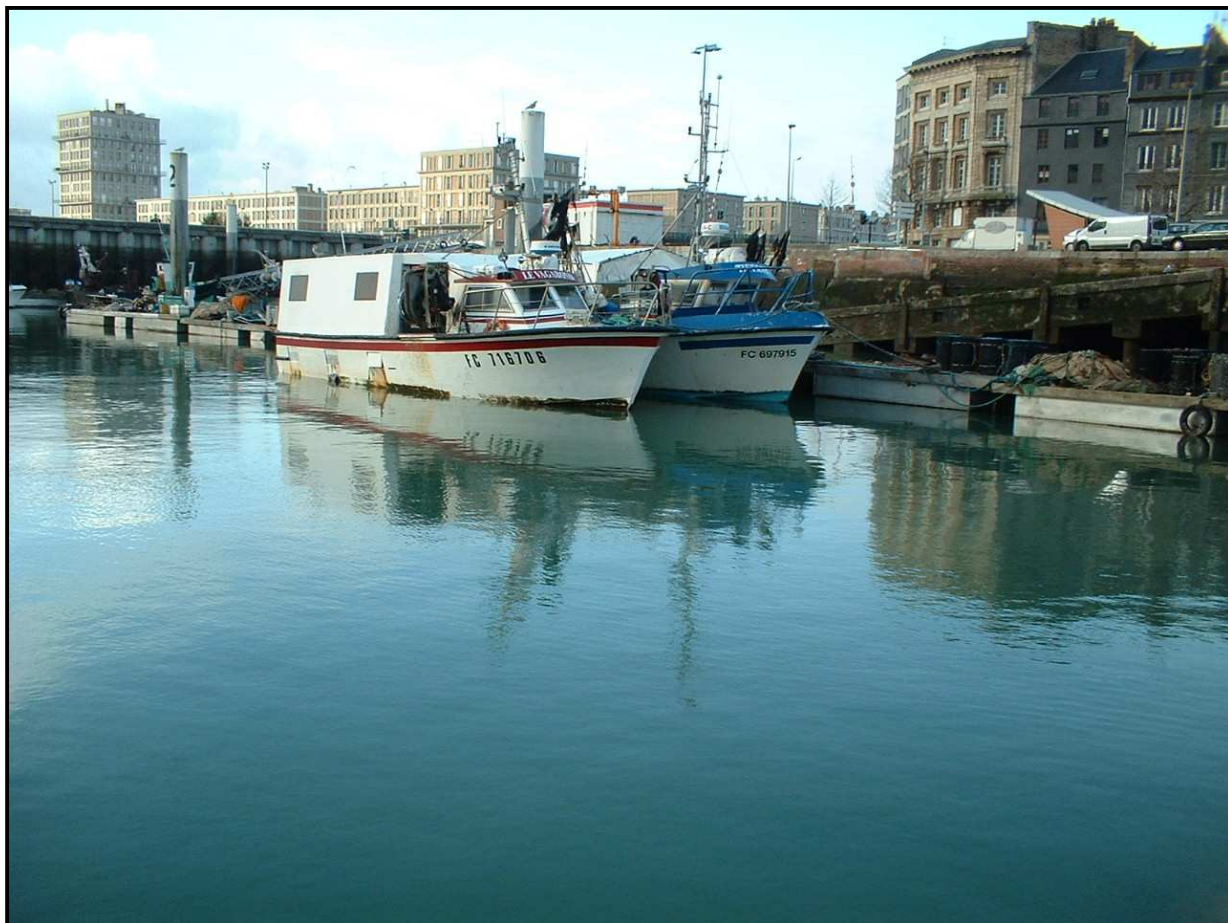
Le fileyeur *LE VAGABOND* dans le port de pêche du Havre le 14 décembre 2005.

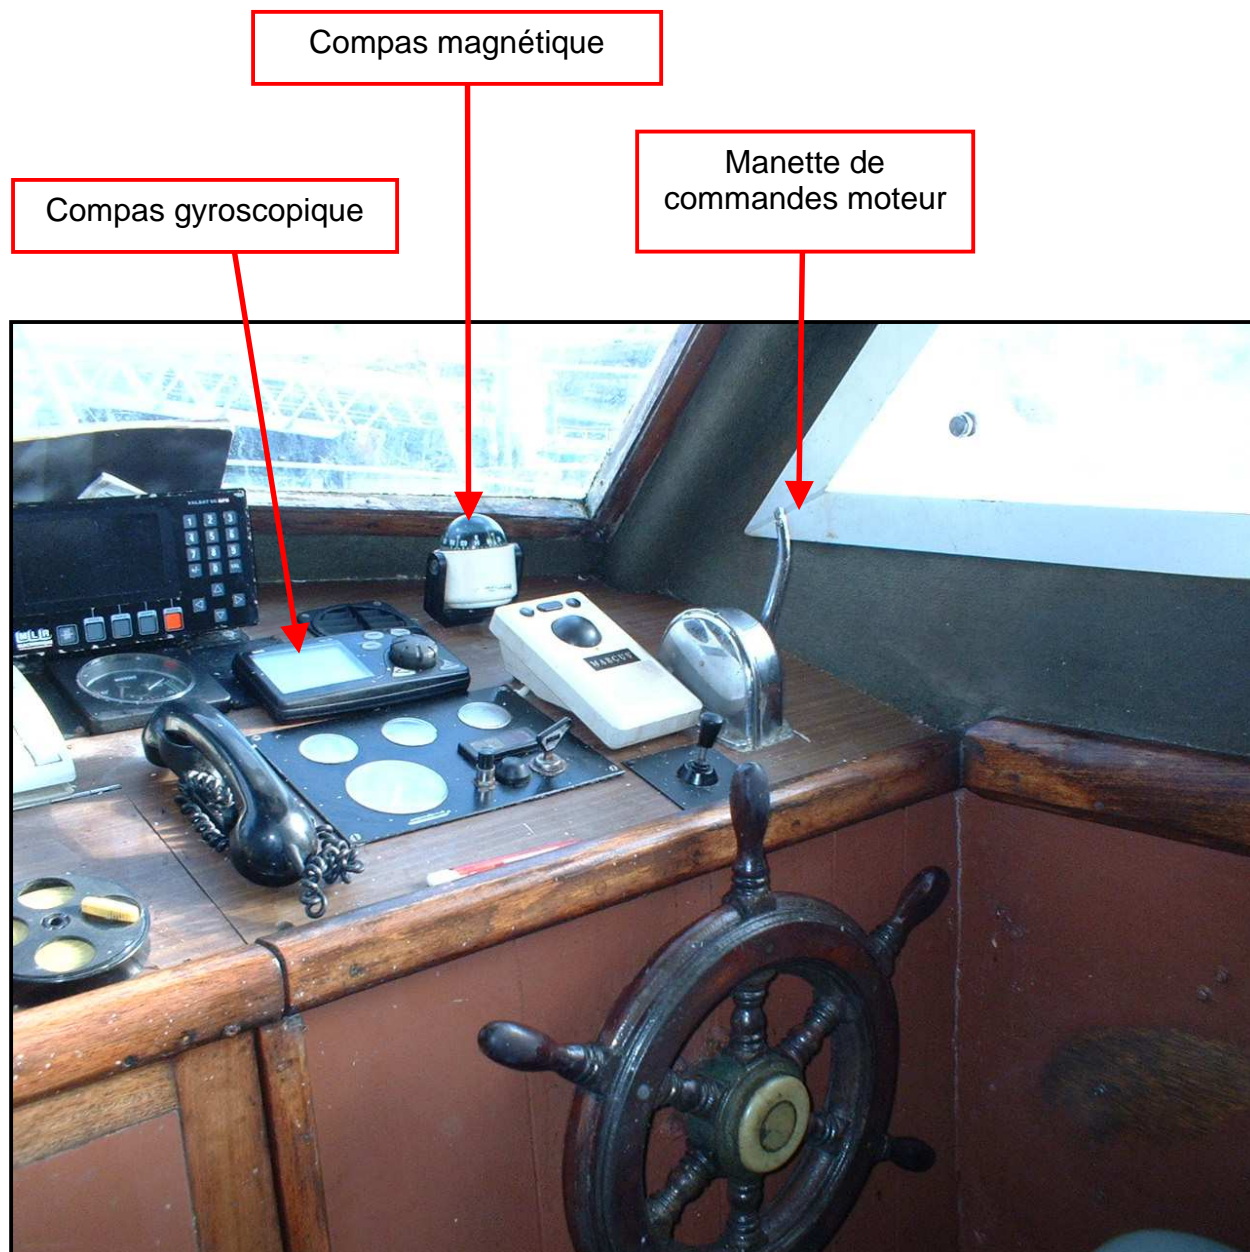
Timonerie du *VAGABOND* : au moment de l'accident, le patron est à la barre.

Position du matelot

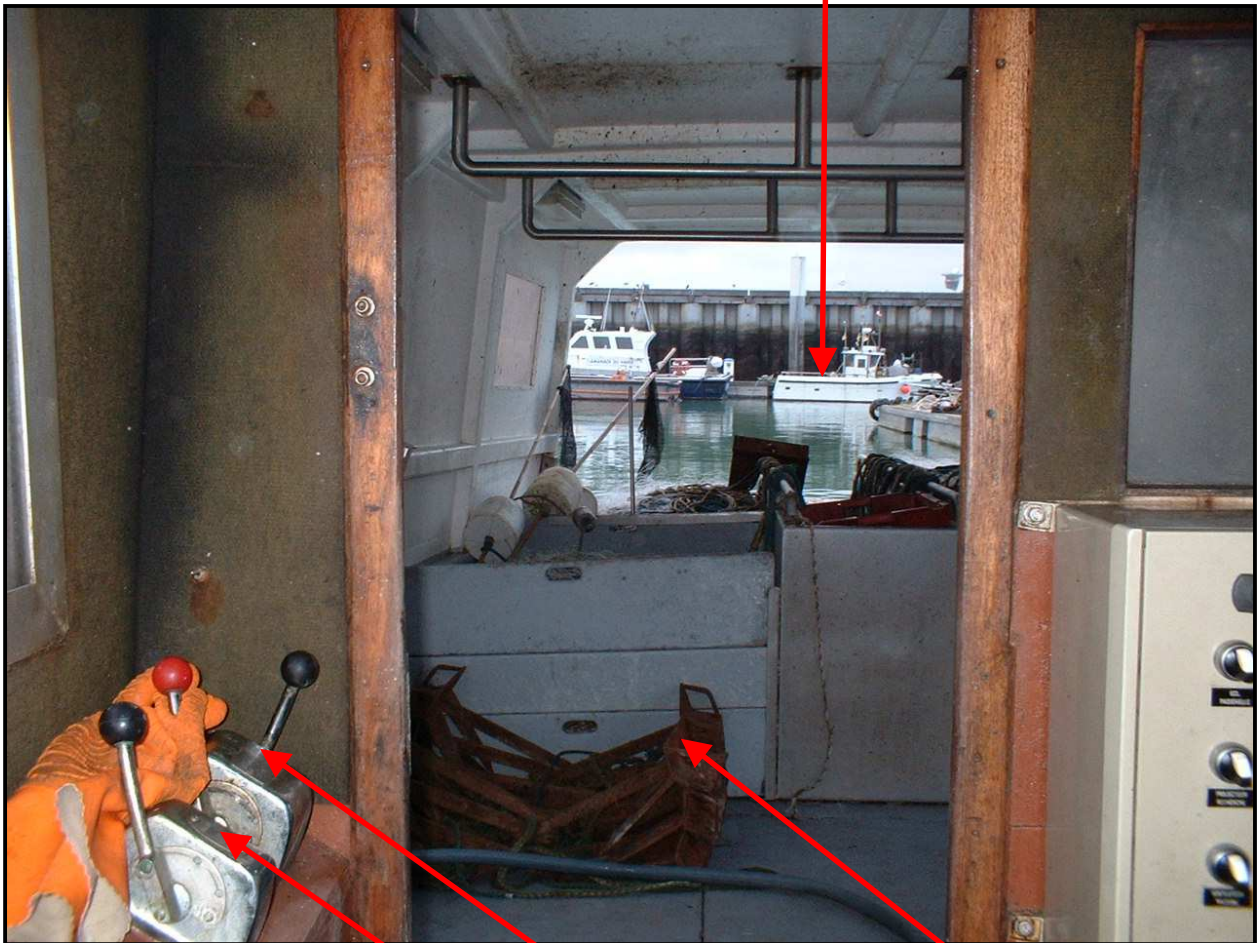
Commandes du vire-filets

Ancres hall

Visibilité sur l'arrière de la timonerie du poste du patron lorsque le matelot, déséquilibré et happé par l'ancre, tombe à l'eau.

Trémail de bâbord en train de filer (2 x 400 mètres),  
l'ancre est mise à l'eau entre les deux.

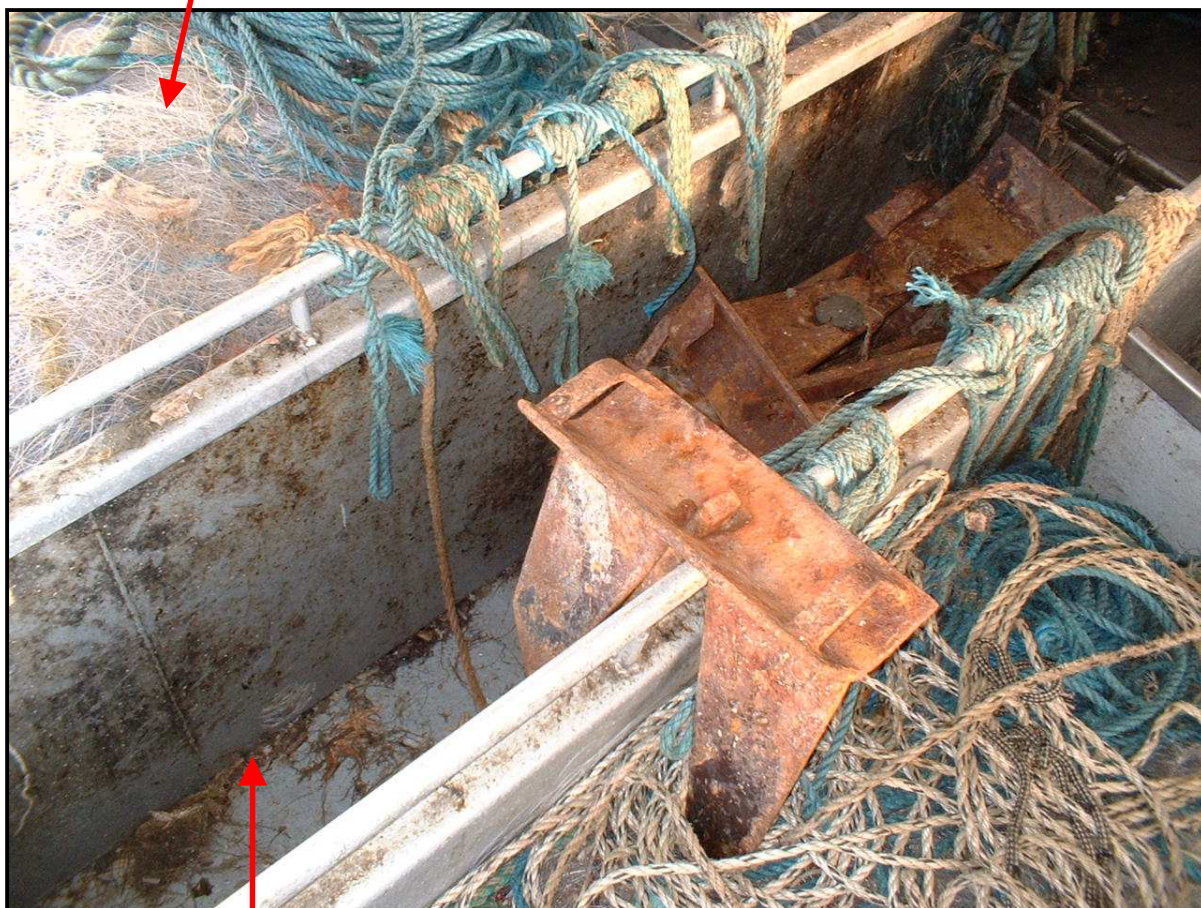
Ce passage, d'une longueur de 3,40 m et d'une largeur de 54 cm, aménagé entre les montants des bacs à filets et équipé de deux mains courantes, va jusqu'au tableau arrière dont la hauteur ne dépasse pas 70 cm.

← Pavois arrière (hauteur 0,70 mètre)

Endroit où se trouve le matelot pendant le filage du trémail et au moment de du drape. Il est enfermé dans cette petite coursive, entre le pavois arrière, les deux montants des bacs à filets, l'ancre sur sa droite et le bout qui relie celui-ci au trémail de bâbord en train de filer.

Poste de travail au moment du drame.

(1) et (2) : Poignées de l'ancre que le matelot doit saisir afin de lever et mettre à l'eau le trémail après avoir fait un demi-tour sur lui-même vers la gauche.

- 8.1** Recommande à l'armateur de revoir entièrement l'ergonomie du poste de travail pour que l'opérateur puisse travailler dans des conditions plus sécurisées afin de prévenir un accident du même type. A ce titre, il a pris bonne note de l'installation par l'armateur d'un guide-filet au dessus du tableau arrière afin de mieux protéger l'opérateur contre une chute à la mer.

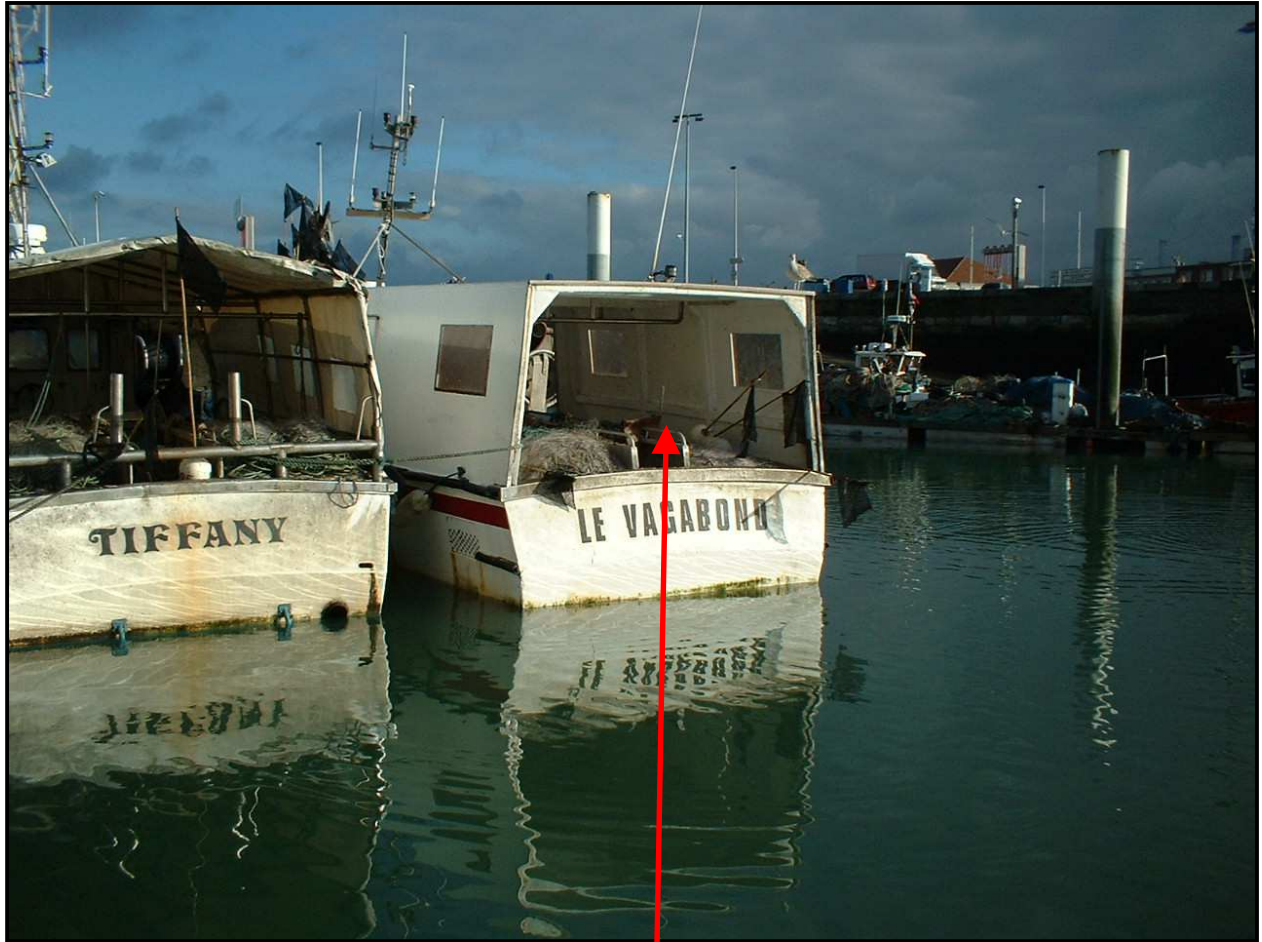
Poste occupé par le matelot lorsqu'il est happé par l'ancre.

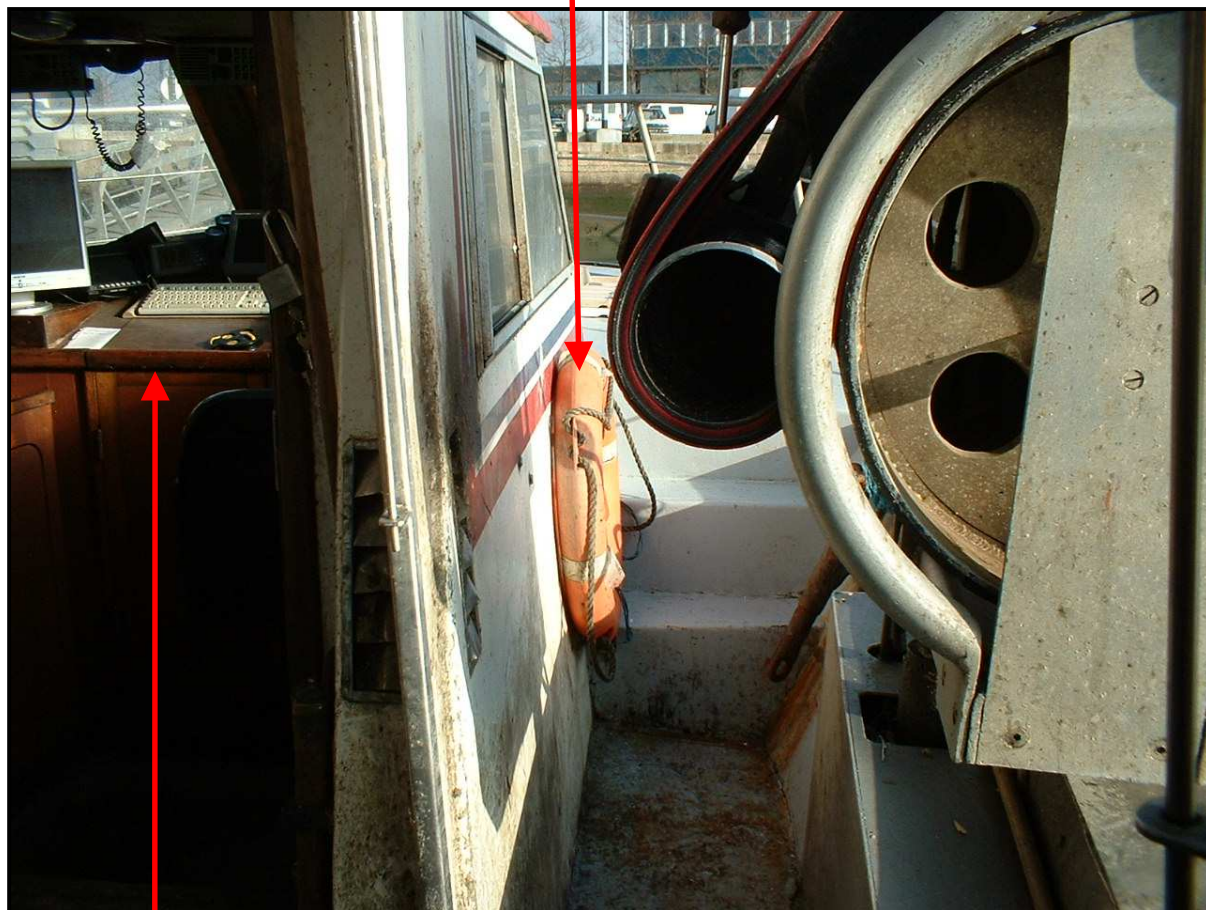
La bouée couronne est accrochée à l'extérieur de la timonerie, le long de la cloison tribord. Cette disposition oblige, pour y accéder, à passer sous le treuil vire filets. L'espace disponible entre la cloison et le tapis roulant du treuil n'est que de 30 centimètres. Dans un cas d'urgence, un tel emplacement augmente considérablement le temps d'intervention et constitue un **facteur aggravant**.

Bouée couronne

Le patron se trouve ici (passerelle du fileyeur) au moment du drame.

La bouée couronne est fixée sur le côté tribord de la timonerie, pas facile d'accès.

Elle n'a pas été jetée à l'eau.

- 8.2** Recommande à l'armateur de placer la bouée couronne dans une position plus accessible.
- 8.3** Rappelle à l'armateur l'obligation de tenir à jour le journal de bord.

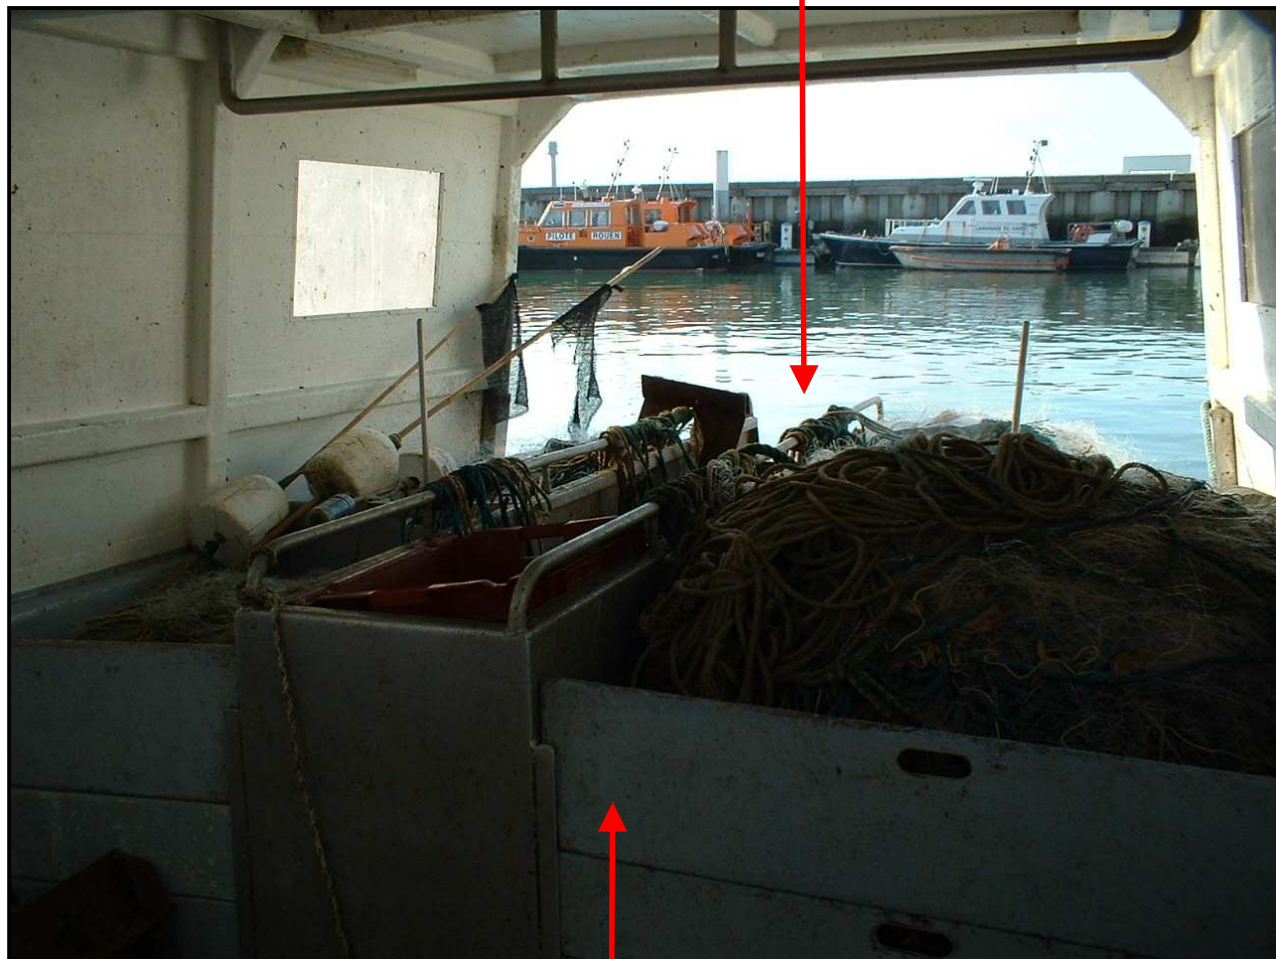
Poste du matelot

Poste du passager, troisième homme à bord

Lorsque le matelot est projeté à l'eau, le passager se trouve entre les bacs et la timonerie, en train de trier le poisson.
