# Rapport d'enquête technique

**DISPARITION A LA MER D'UN MATELOT DU FILEYEUR**

***MARE LIBERUM***

**DE NOIRMOUTIER SURVENUE LE 20 FEVRIER 2007**

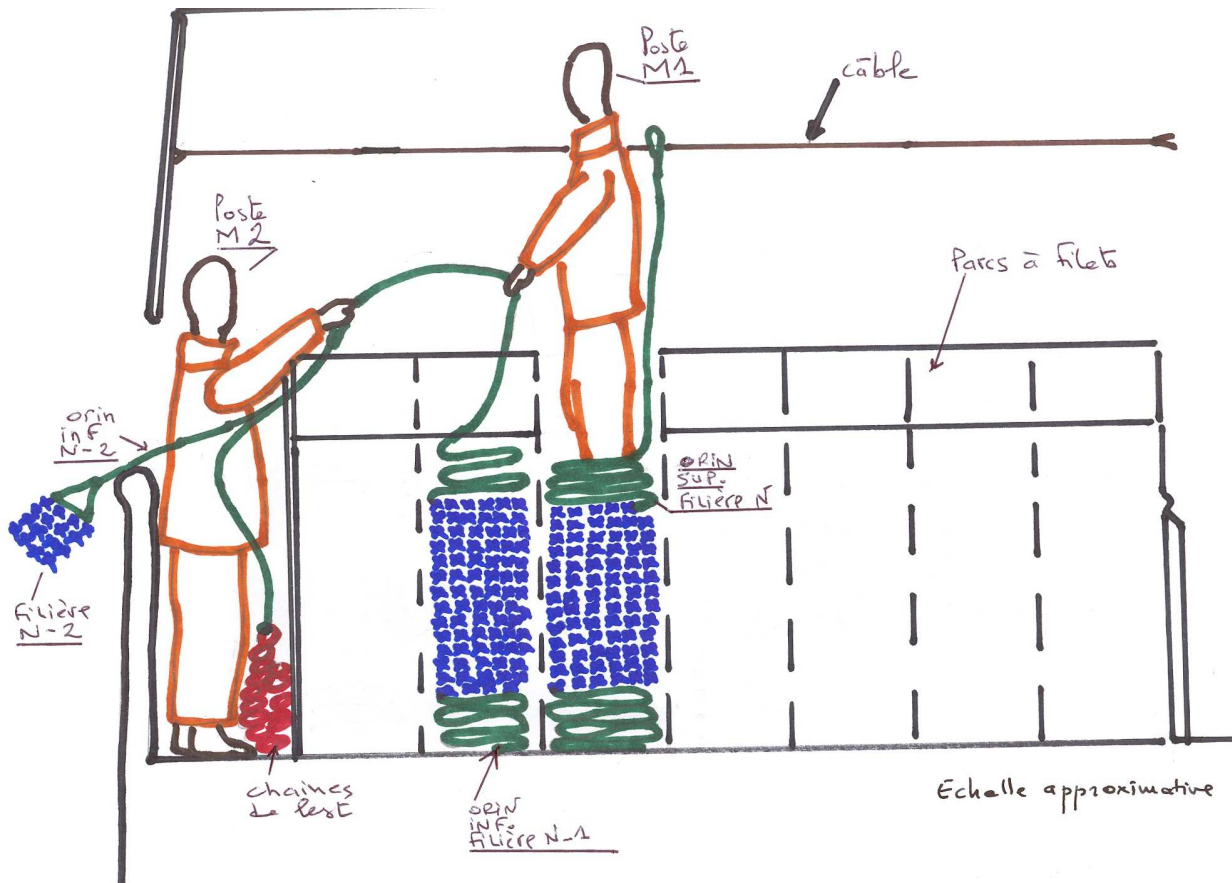
### Schéma de principe des postes de travail des marins M1 et M2:

Le matelot chargé du filage est désigné M1 sur le schéma. Il doit se tenir debout sur les filets, dans un parc adjacent à celui qui est filé, lorsqu'il passe les orins (ou piquages selon l'appellation locale) des filets au mécanicien M2 se tenant à l'arrière, dans la coursive. Le risque pour le matelot M1 d'être entraîné par un filet ou un orin est élevé.

L'unique indication de correspondance entre nappes de filets et orins à amarrer au lest, est donnée par l'emplacement de l'orin du parc bâbord sur le câble. Ce procédé ne permet pas de s'affranchir d'un risque d'erreur : il constitue un premier **facteur structurel** d'accident pour le matelot posté en M1.

- 8.1** au patron – armateur, de prendre les mesures d'amélioration de la sécurité identifiées avec l'IMP, notamment celles évitant au matelot de se tenir debout dans les parcs au moment du filage ;
- 8.2** au patron – armateur, l'utilisation d'un moyen « anti-erreur » de correspondance entre les orins et les filets à amarrer en séries.

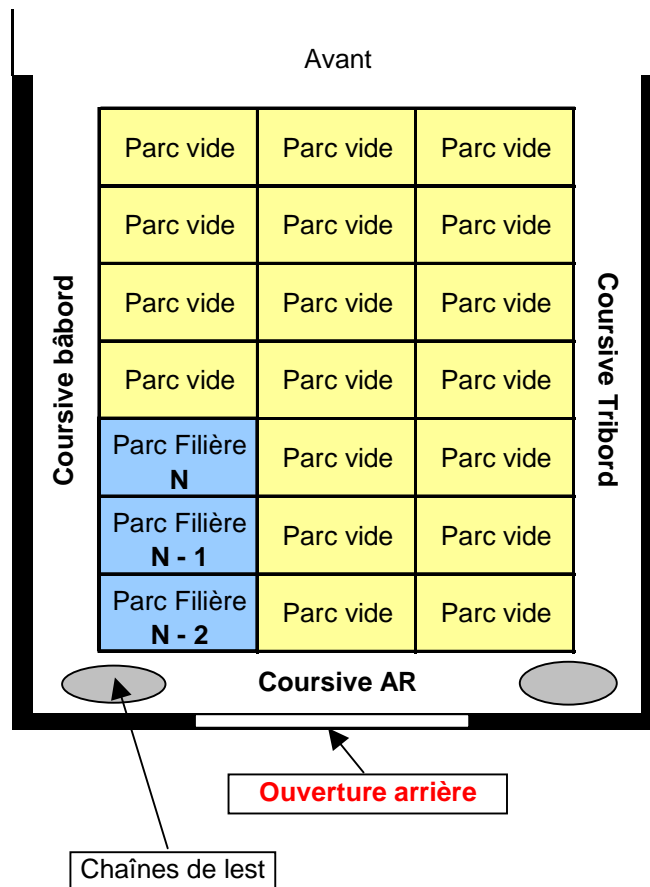
**Situation des parcs à filets avant l'accident :**

Juste avant l'accident, le matelot M1 se tient dans le parc N (troisième rangée de parcs en partant de l'arrière, voir schéma en § 6.2). Il doit normalement amarrer la patte d'oie de fin de la filière N - 2 à la patte d'oie de début de la filière N - 1.

- les séries de filets des parcs N et N - 2 sont parties simultanément,
- le marin a été entraîné par l'orin de la série N, enroulé autour de sa jambe,
- lorsqu'il est emporté, sa tête frappe violemment la barre servant de guide-filet et/ou la bordure du roof, à l'arrière,
- l'orin de la série N - 1 est resté amarré sur le câble.

Ceci n'a pu se produire que si la patte d'oie d'extrémité de la série N - 2 a été amarrée à la patte d'oie de début de la série N.

Il apparaît donc que le **facteur déterminant** de l'accident est dû à une confusion entre les orins et les pattes d'oie de deux bacs adjacents.

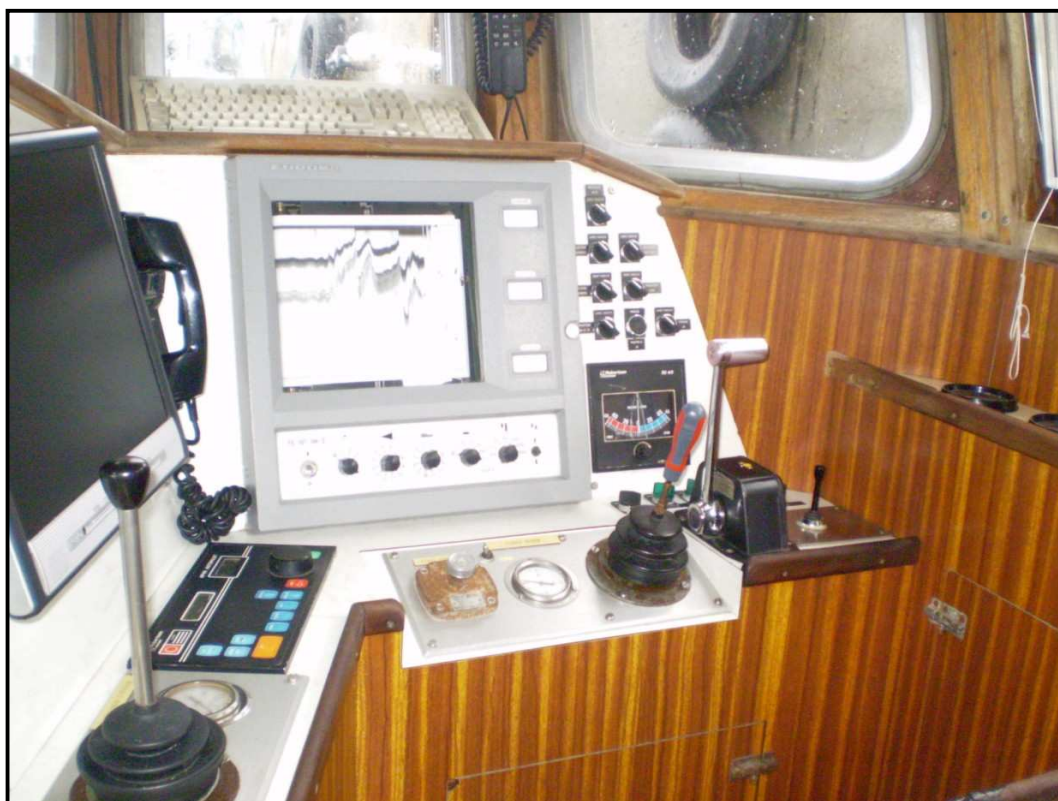
A la timonerie, les commandes du moteur et de l'embrayage sont situées à tribord, alors que les deux écrans de surveillance des parcs sont à bâbord. Le patron, pour contrôler les parcs, doit se tourner sur sa gauche.

Cette disposition ne permet pas une surveillance rapide et directe des parcs par le patron : elle constitue un second **facteur structurel** d'accident pour le matelot posté en M1.

Commande moteur - Embrayage à tribord.

- de l'emplacement des écrans de surveillance vidéo des parcs,
- de réserver le poste M1 à un marin expérimenté,
- du port à la ceinture d'un couteau dans un étui,
- d'adopter la méthode de travail en usage à Noirmoutier,
- de l'affichage de la méthode de travail dans les parcs au DUP du bord.

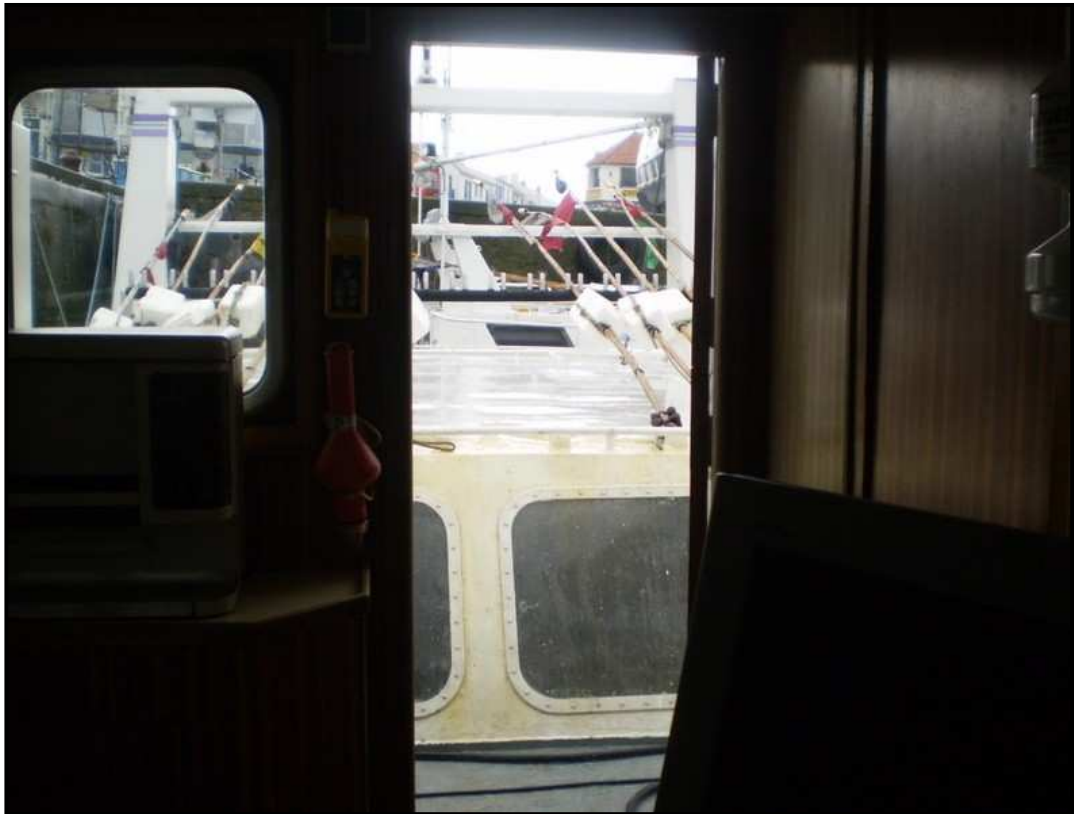
En outre, les possibilités de surveillance des parcs sont limitées par des sabords en plexiglas devenus opaques avec le temps.

Vue du plexiglas arrière : aucune visibilité dans les parcs.

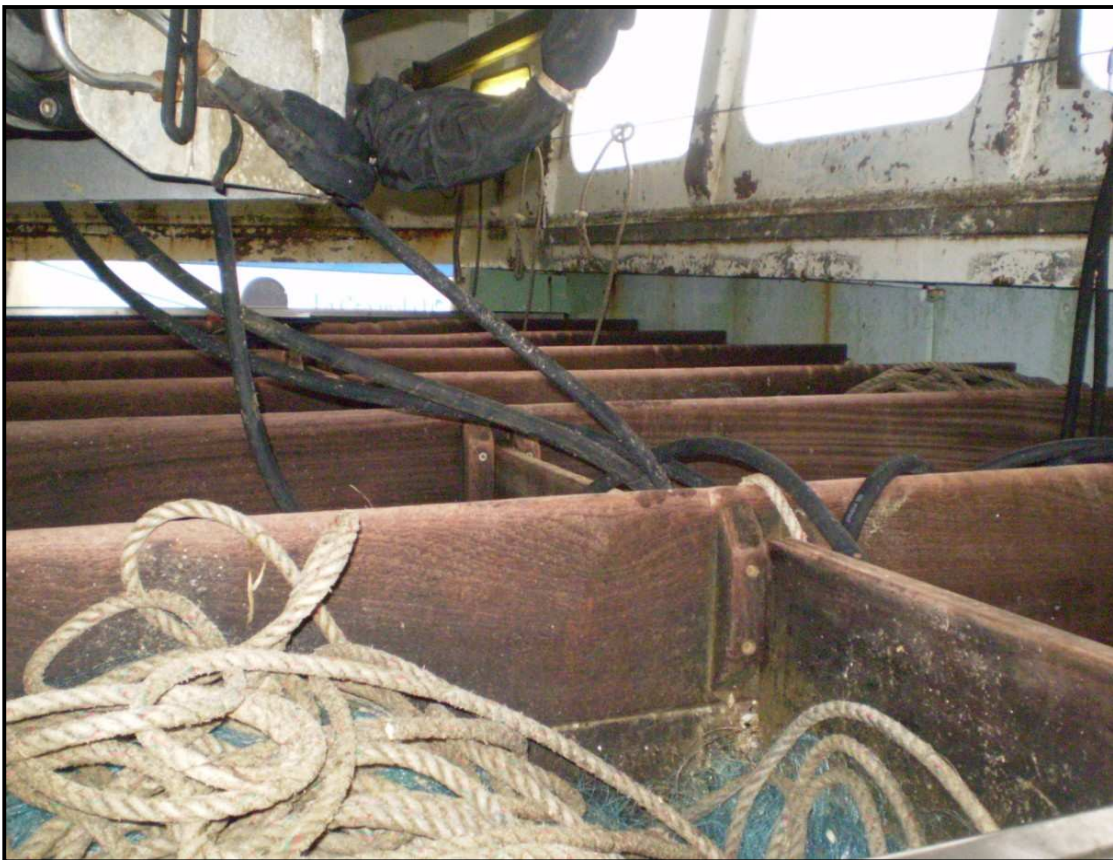
Vue d'ensemble des parcs à filets : les orins sont au-dessus.

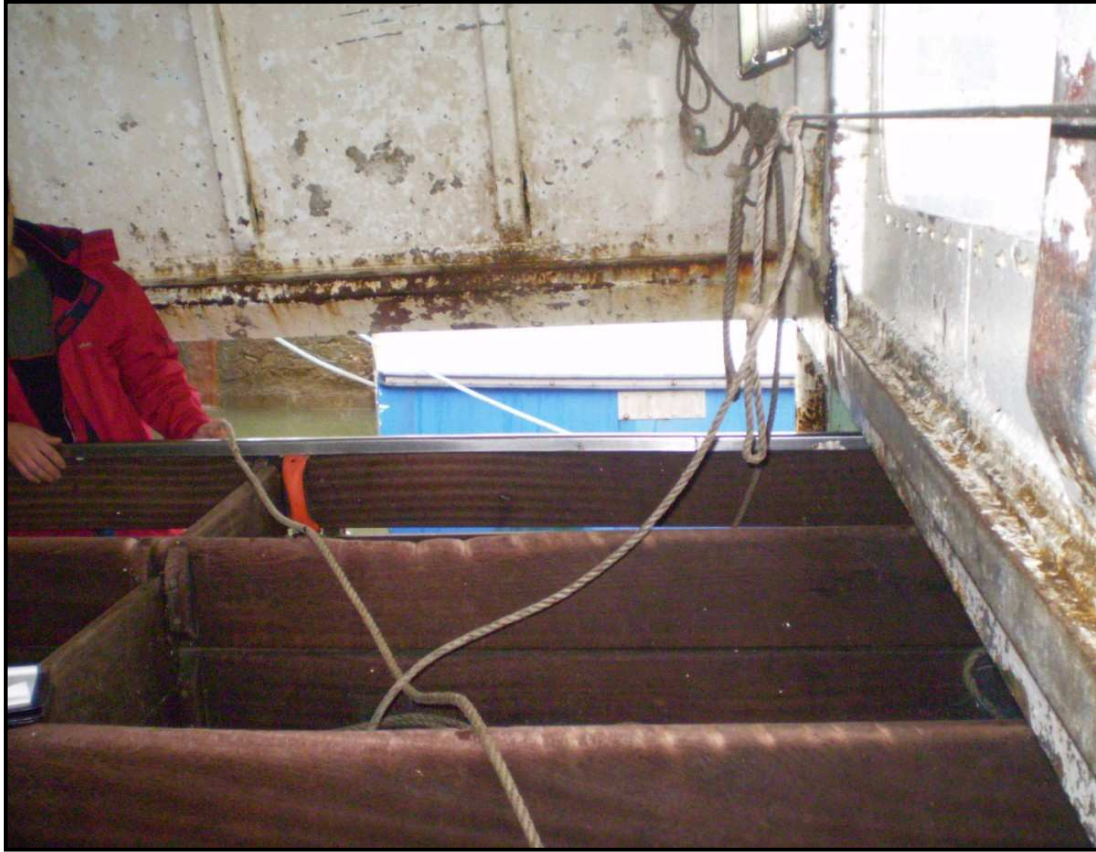
Orin passé au mécanicien pour amarrage aux gueuses.  
Les planches sont usées par les frottements des cordages.

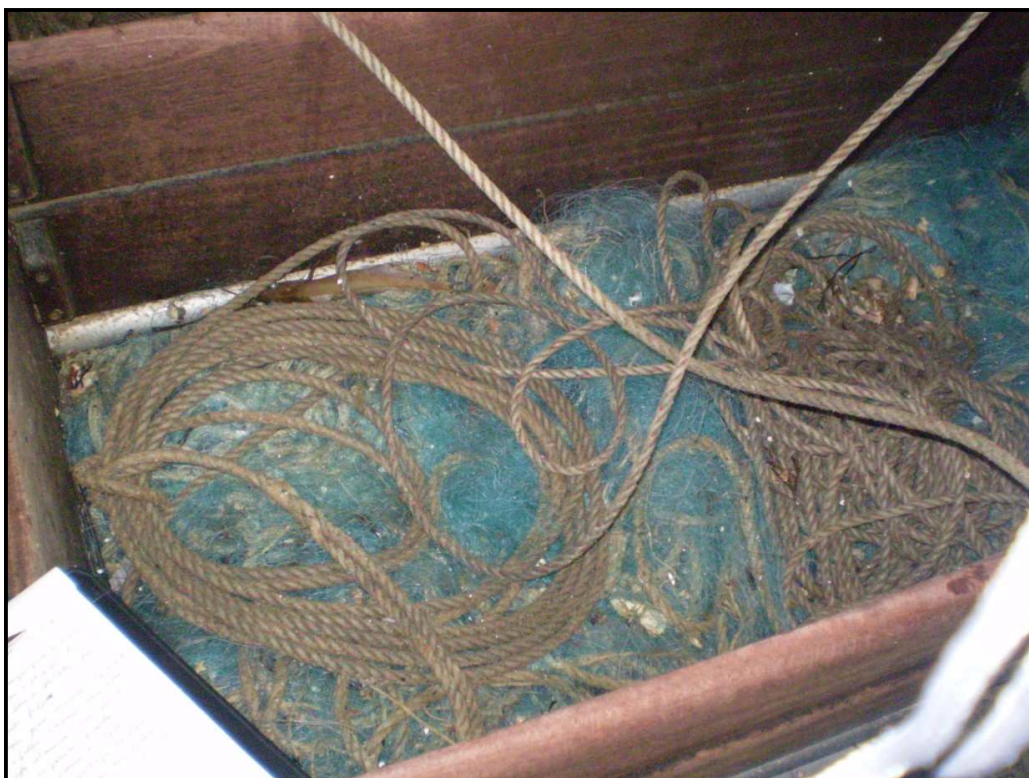
Vue des filières et des orins (2 300 mètres) : les pieds du matelot étaient posés dans ce parc.  
L'orin de la filière du 3<sup>ème</sup> parc passe en dessous de celui du 4<sup>ème</sup> parc.

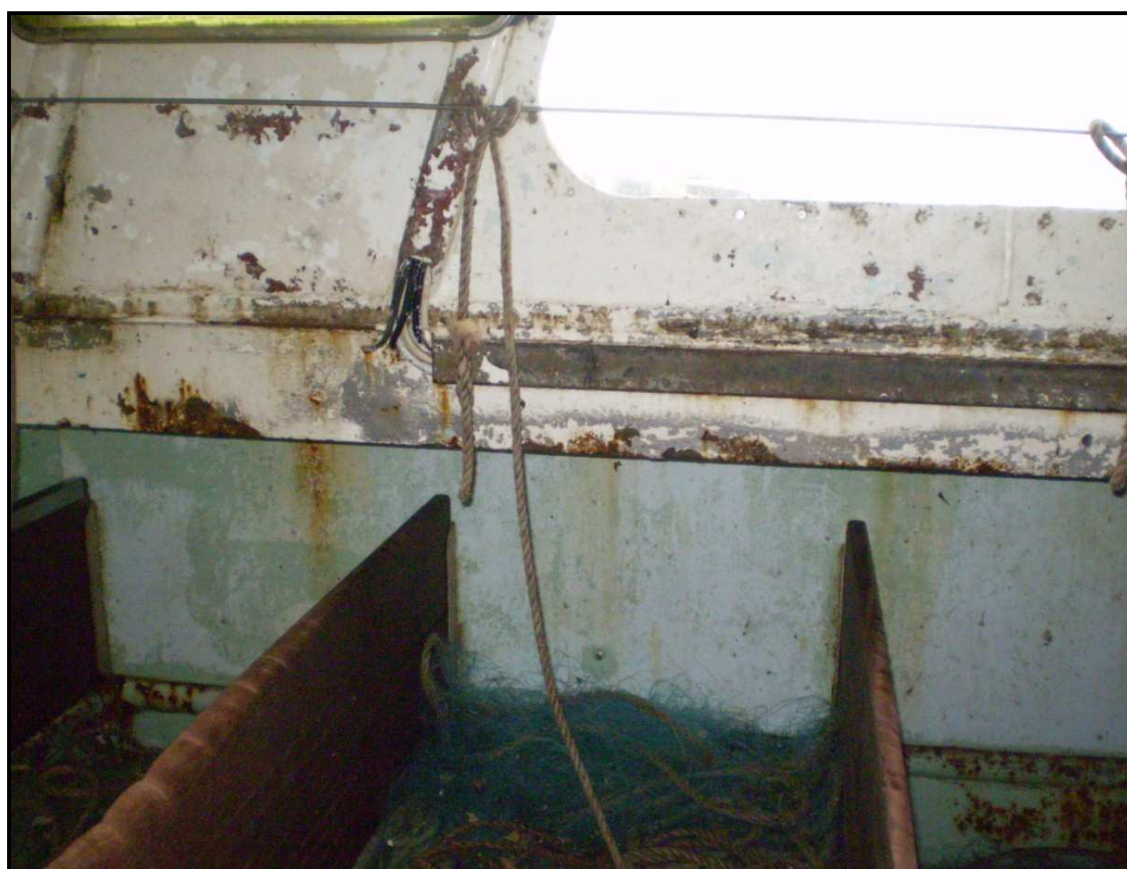
Troisième parc dans lequel se tenait le matelot.

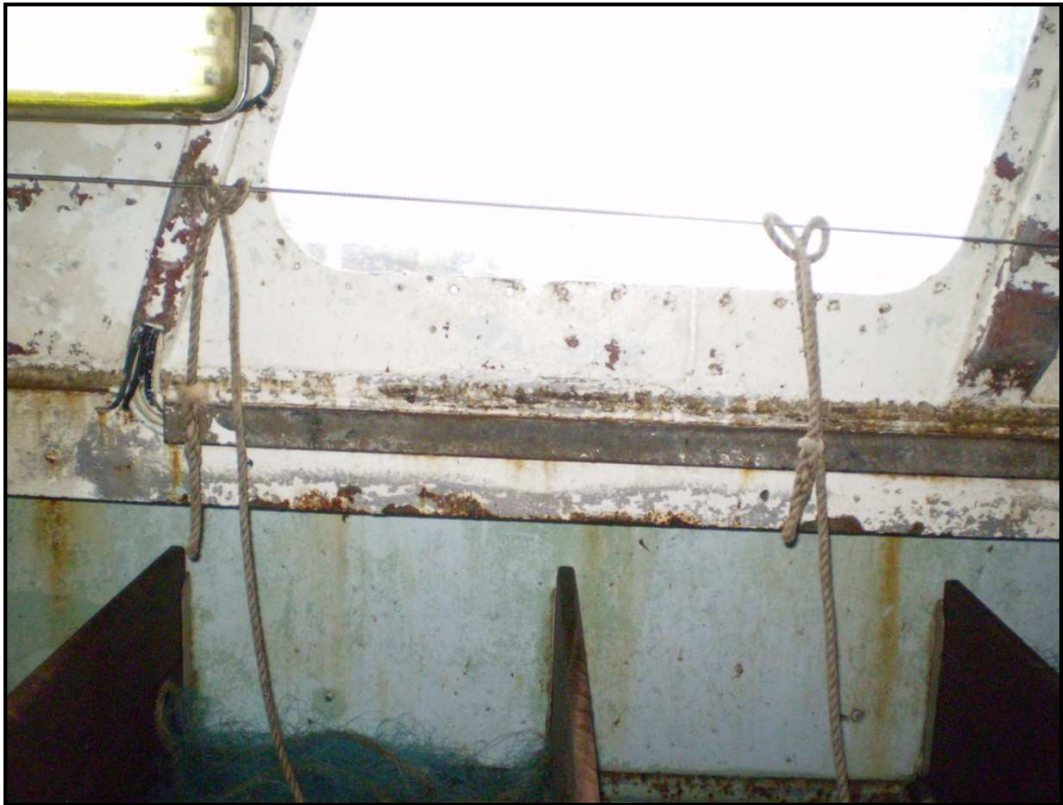
Câble supérieur du tuyau hydraulique et orins amarrés.
