**TALONNAGE DU NAVIRE À PASSAGERS
MEGA EXPRESS FIVE
LE 31 MAI 2014 AU DÉPART DU PORT DE L'ÎLE-ROUSSE
(HAUTE-CORSE)**

**GROUNDING OF THE PASSENGER FERRY
MEGA EXPRESS FIVE
ON 31 MAY 2014 ON DEPARTURE FROM THE PORT OF L'ÎLE-ROUSSE
(CORSICA)**

Bureau d'enquêtes sur les événements de mer

Rapport publié : mai 2015

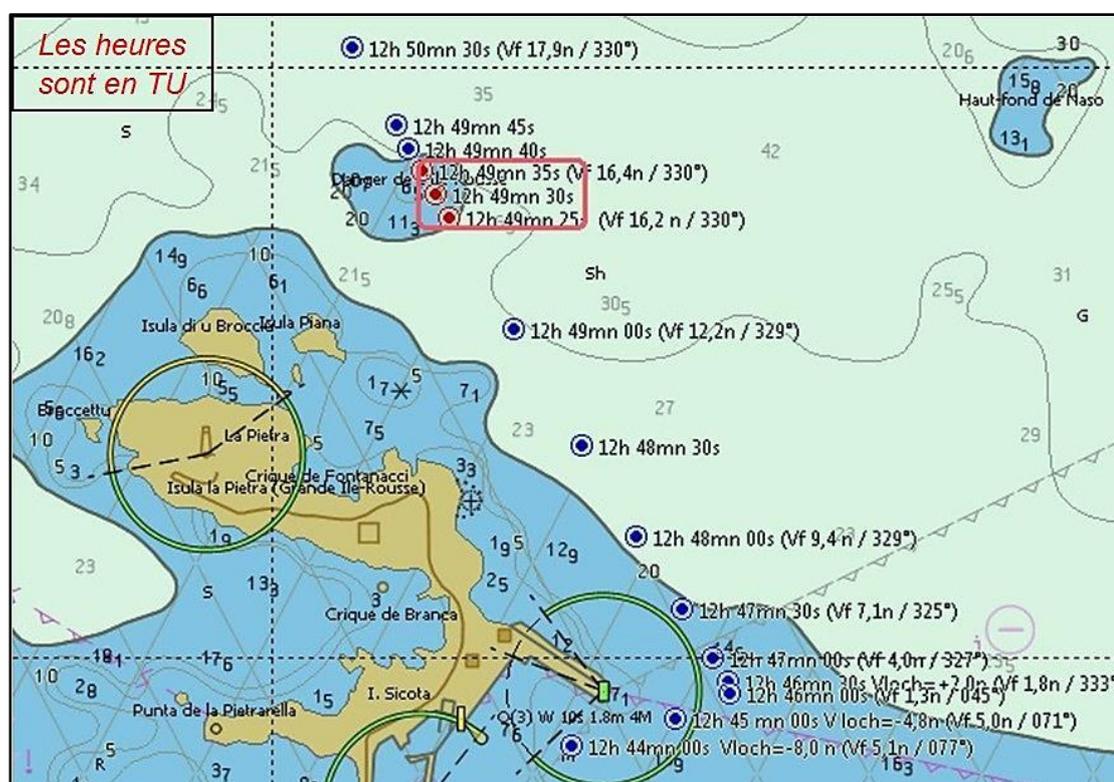
C'est probablement à ce moment que des vibrations sont ressenties à la passerelle de navigation. Ces vibrations durent quelques secondes (position cf. points rouges sur carte ci-après).

Positions (provenant du VDR).

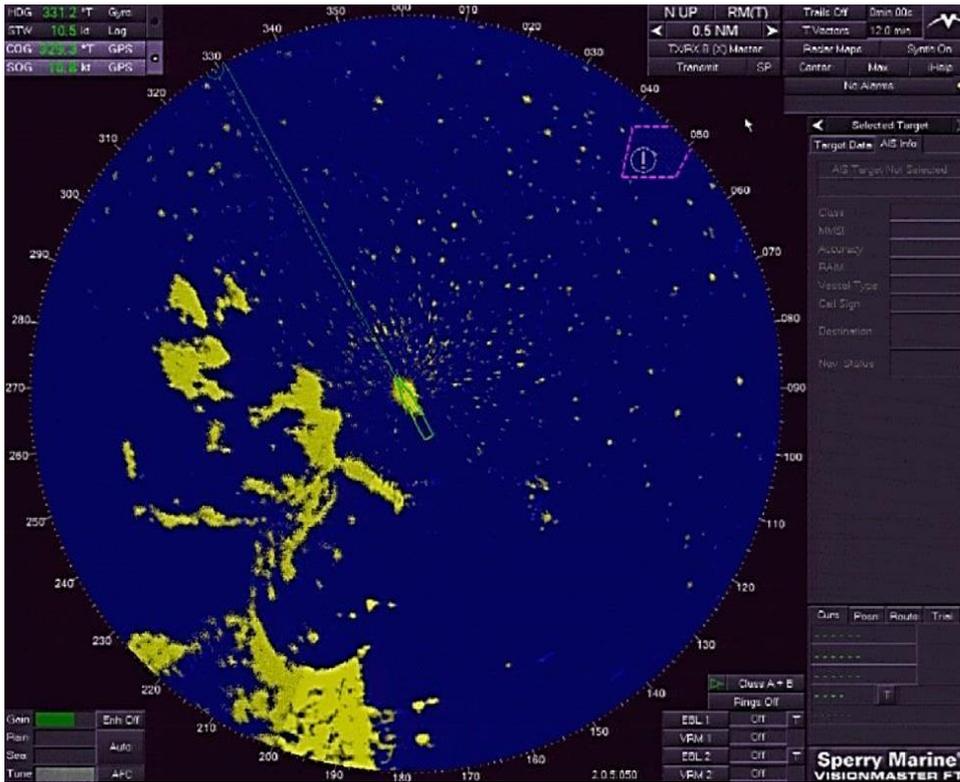
Image radar à 12h48mn20s TU. Aucune fonctionnalité du radar n'est utilisée pour se prémunir d'une situation dangereuse (haut-fond de L'Île-Rousse.).

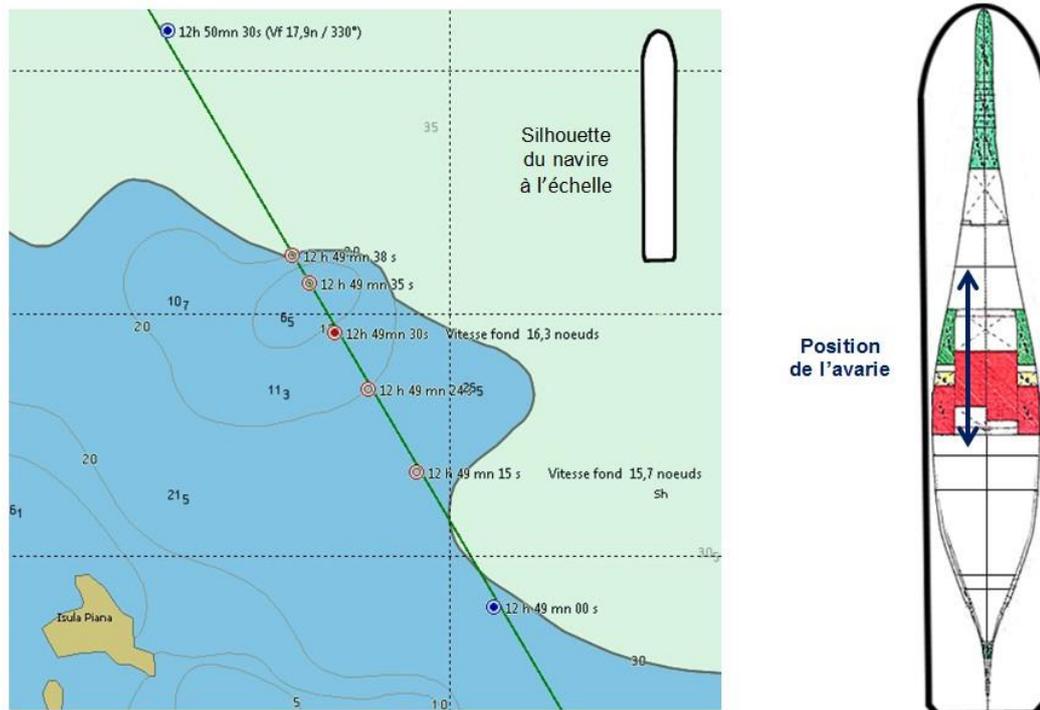
Plusieurs autres hypothèses cumulées peuvent également, mais dans une moindre mesure, contribuer à expliquer que l'insuffisance de la marge de sécurité a conduit au talonnage par une profondeur de 6,80 m :

- creux de houle ;
- éventuel effet de barre ;
- gîte éventuelle (non rapportée) sur bâbord due au vent, créant des incertitudes dans une fourchette inférieure à 10% du tirant d'eau.

Report des positions VDR au moment du passage du navire sur le haut-fond.

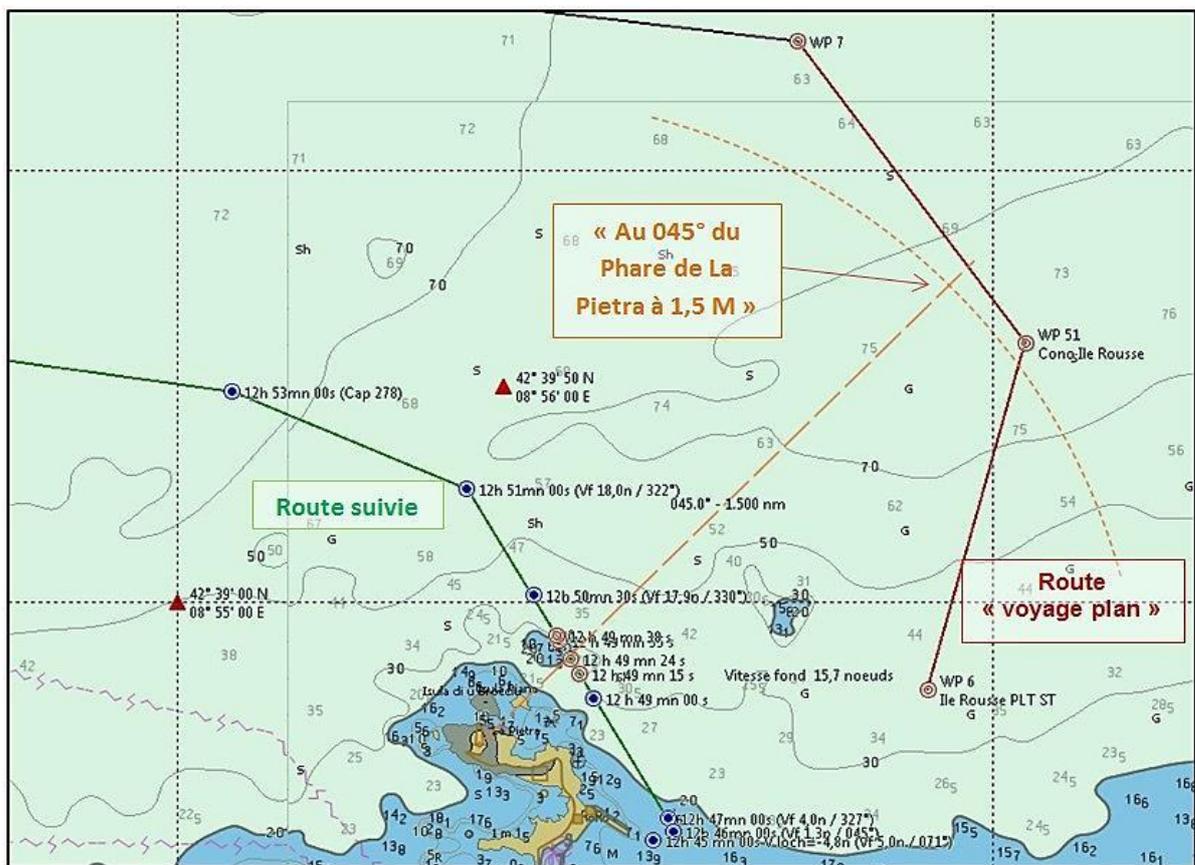
Représentation sur la même carte de la route suivie, de la route correspondant au « voyage plan » et du point correspondant à l'Arrêté Préfectoral n°23/98 (annexe C9).

La négligence du commandant à prendre un cap adapté, après le débarquement du pilote, est le **deuxième facteur déterminant** du talonnage.

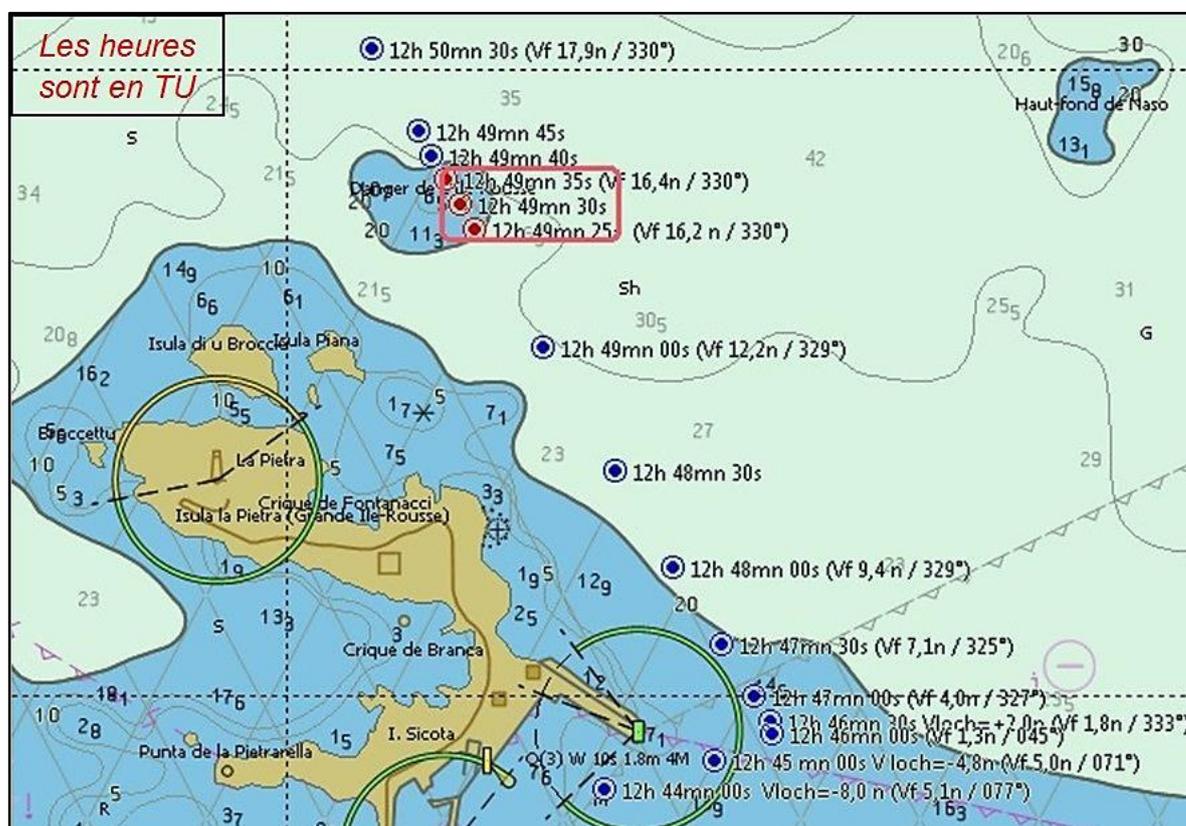
It is probably at that moment that vibrations were felt on the navigation bridge. These vibrations had lasted for a few seconds (position cf. red dots on the chart below).

Positions (from the VDR).

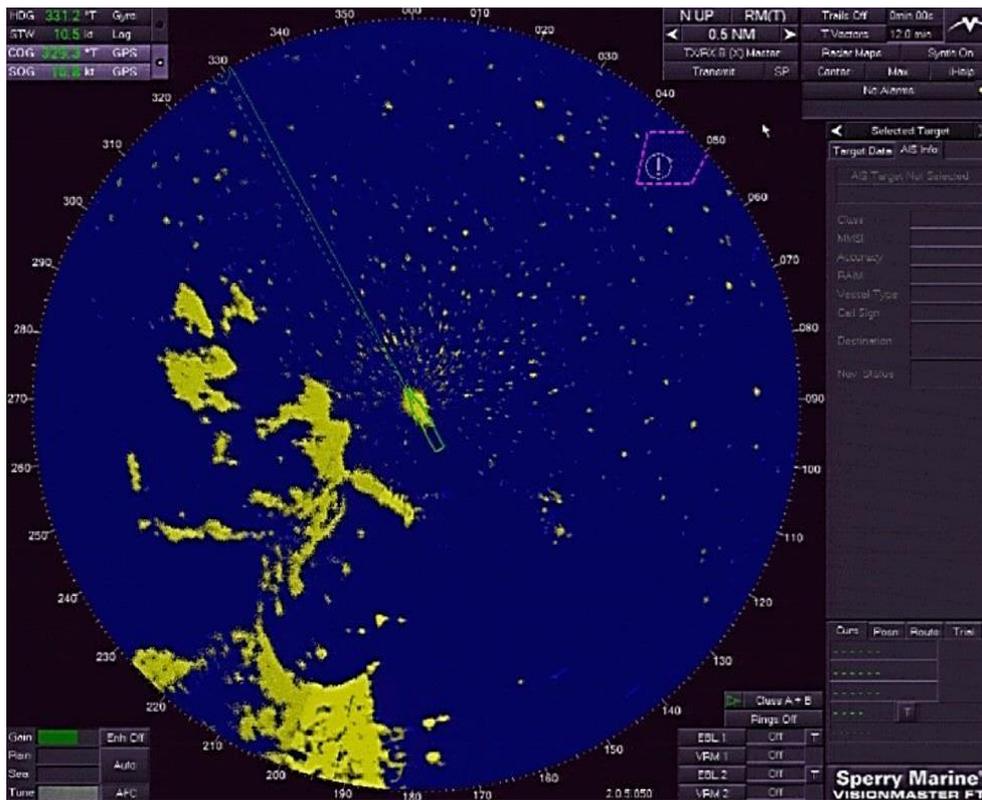
Radar display at 0.48.20 pm UTC. None of the radar functionalities was in use to prevent a hazardous situation (shoal of L'Île-Rousse).

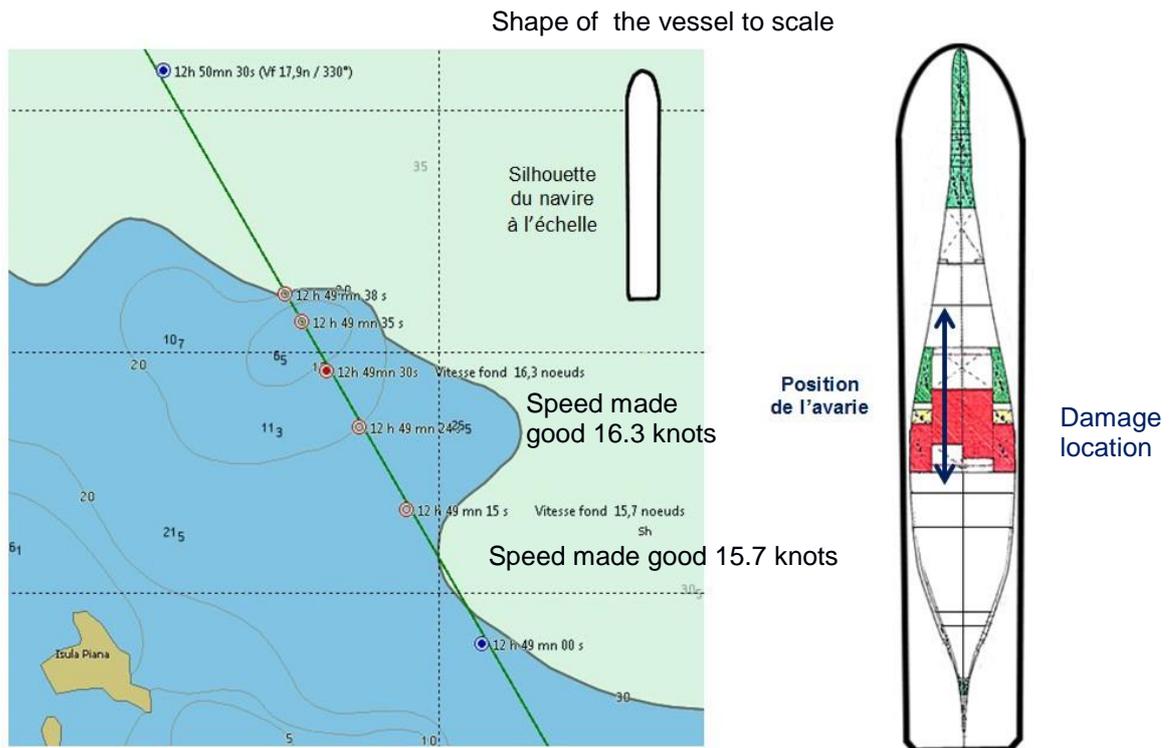
Several other combined hypotheses could also contribute, but in a lesser measure, to explain that the clearance deficiency led to hit the bottom in a 6.80 m depth:

- swell;
- possible effect of the helm;
- possible list (not reported) to port due to the wind, creating uncertainties in a range under 10% of the draught.

Plot of the VDR positions at the time of the vessel's passage over the shoal.

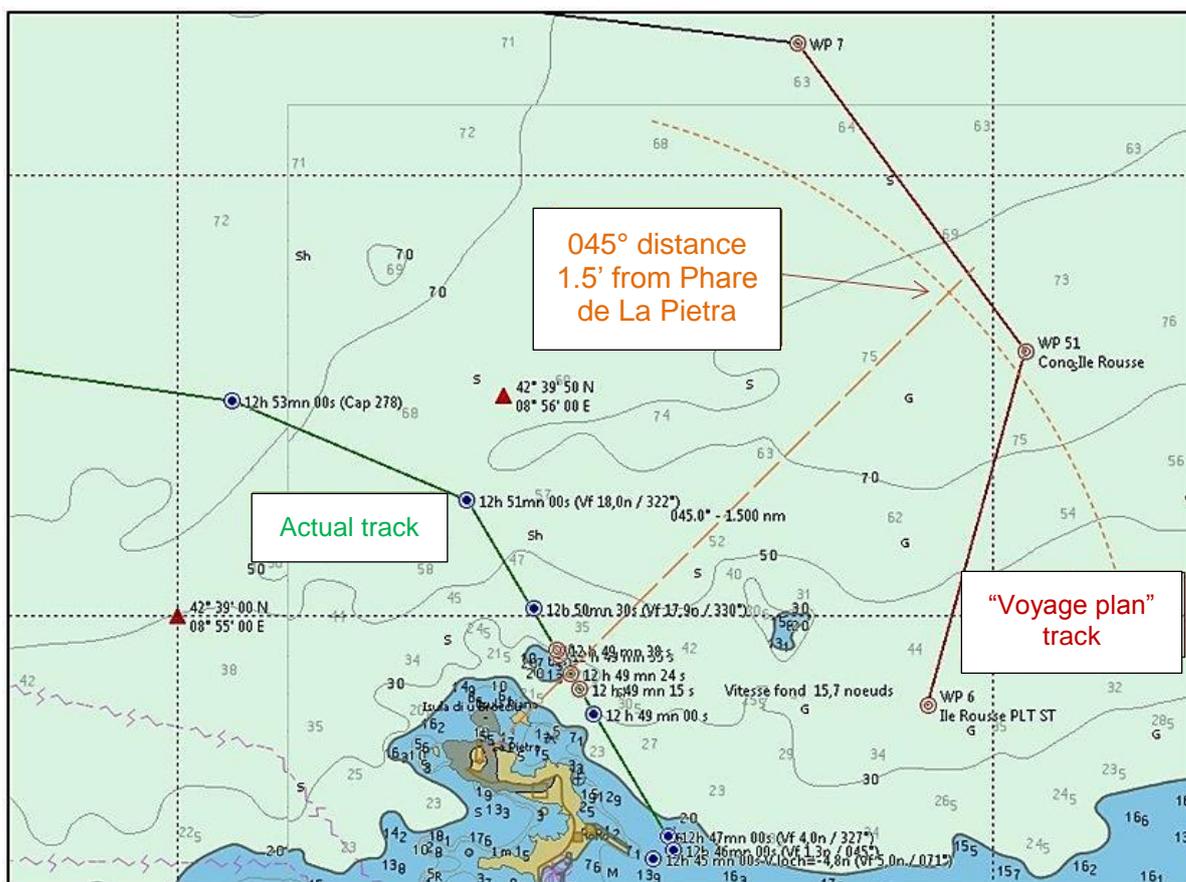
Representation on one chart of the actual ship track, of the « voyage plan » track and of the point mentioned in the arrêté préfectoral n° 23/98 (appendix C9).

The master's neglect to steer a suitable heading, after dropping the pilot, is **the second causal factor** of the grounding.

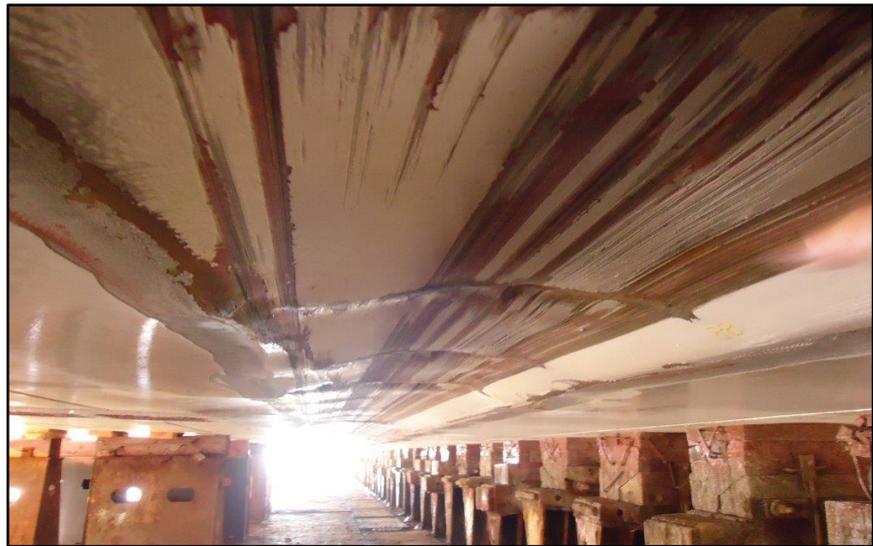
- Between bottom longitudinals L3 and L4 and between frames 67 and 110, an indent of approximately 900 x 35 000 mm with a maximum depth of 9 cm and five 4 cm cracks.
- Between frames 110 and 129 a scratch of approximately 900 x 15 000 mm without plate indent or structure deformation.

Vers l'Avant (rayures) 35 m x 90 cm et enfoncement (9 cm).
Forward (scratches) 35 m x 90 cm and indent (9 cm).

Photos faites à La Spezia au début de l'arrêt technique.
Photos shot at La Spezia at the beginning of the technical stop.

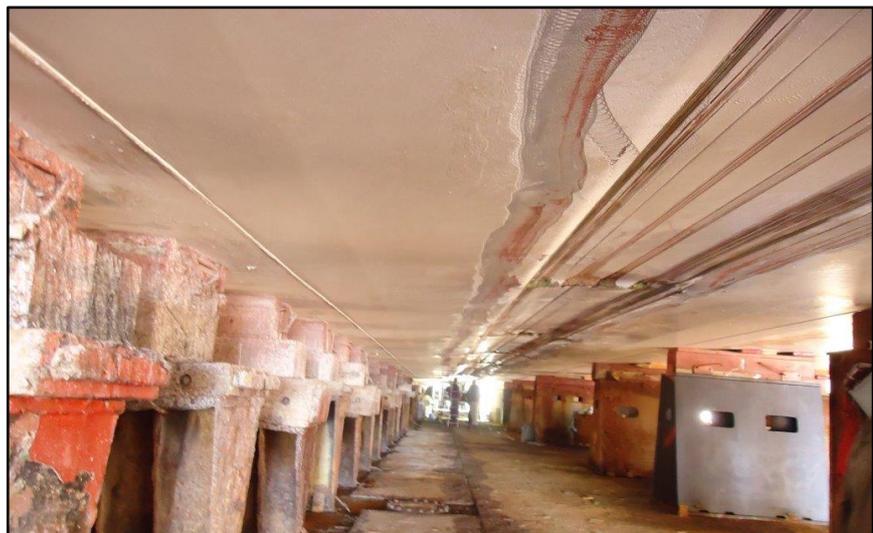
Vers l'Arrière (rayures) 15 m x 90 cm.
Backwards (scratches) 15 m x 90 cm.

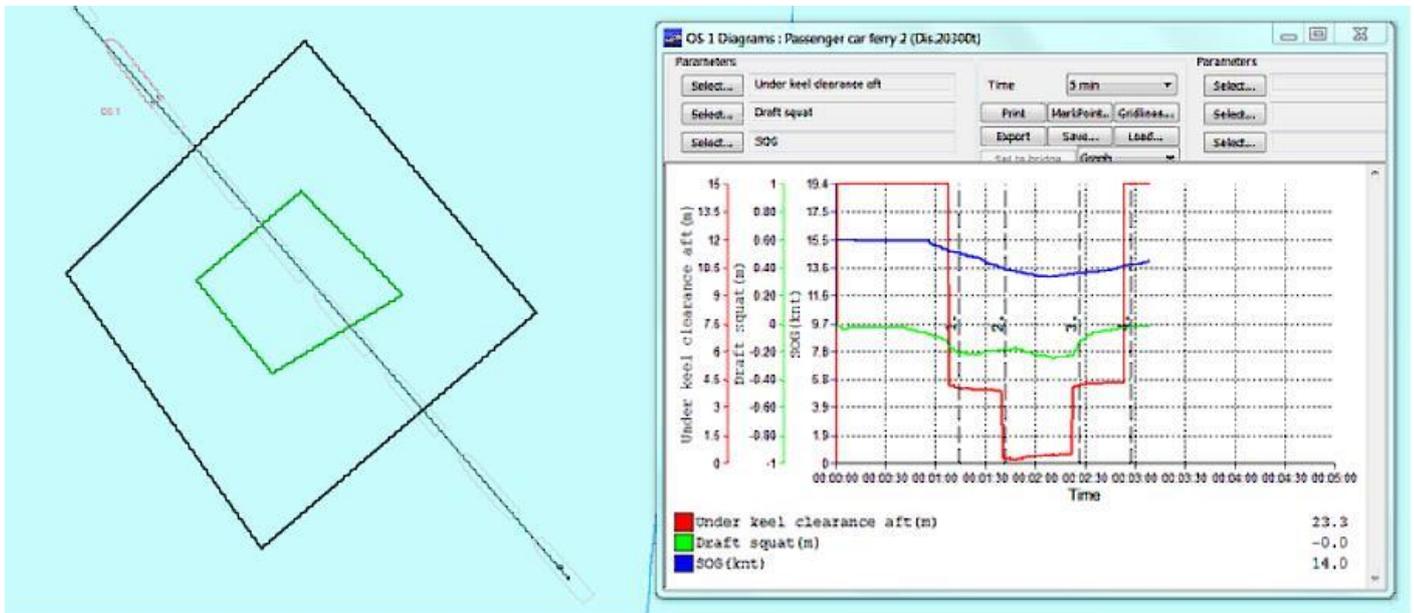
Graphique obtenu sur le simulateur de l'ENSM de Marseille.

La variation de fond est brutale, néanmoins on constate que la variation du squat et de la vitesse sont progressives à cause de la progression de la coque sur le haut-fond.

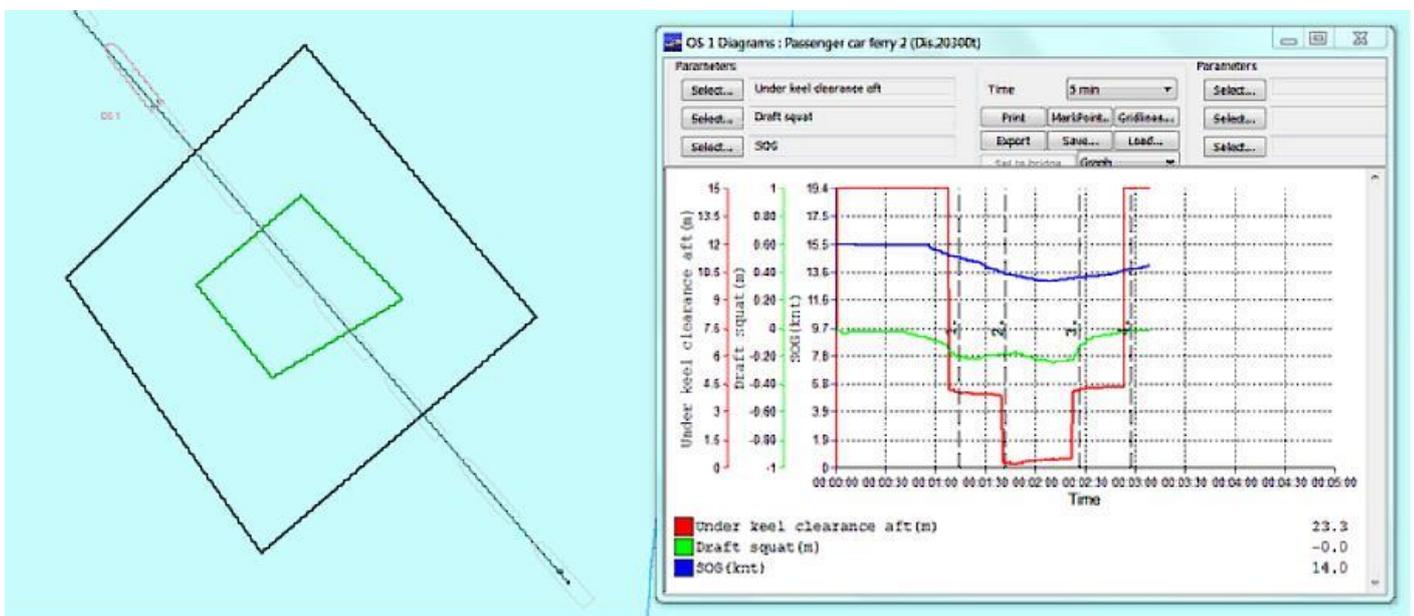
Graph drawn up by the Marseille ENSM simulator.

The bottom variation is sudden, nevertheless the variation of the squat and of the speed are progressive due to the passage of the hull over the shoal.
