Rapport d'enquête technique

**ACCIDENT DU TRAVAIL MARITIME
SURVENU LE 16 JANVIER 2015
À BORD DU NAVIRE DE SERVITUDE *POUDJOU*
LORS D'UNE MANŒUVRE D'AMARRAGE
SUR COFFRE D'UN PÉTROLIER EN RADE DE MAYOTTE
(UNE VICTIME)**

Bureau d'enquêtes sur les événements de mer

Rapport publié : juillet 2015

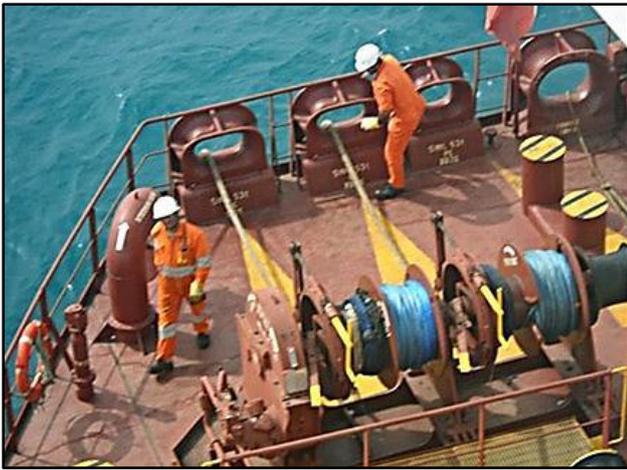
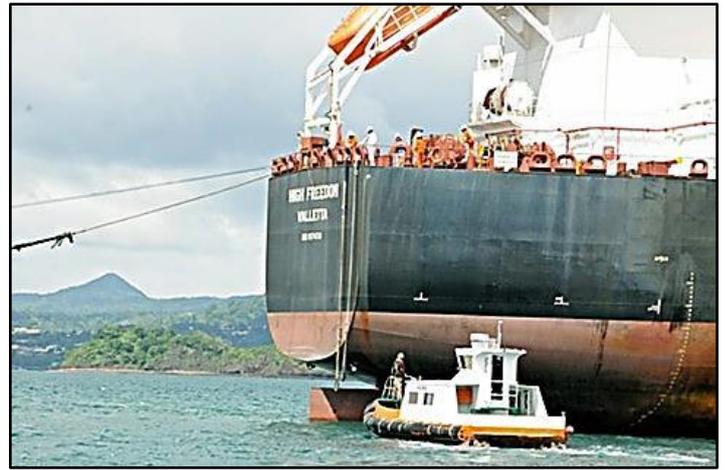
Les deux aussières de chaque bord sont mises en pendant sur l'arrière du pétrolier (forme arrière), pour être récupérées à la gaffe par un lamaneur placé sur l'avant du *POUDJOU* avant d'être tirées vers les coffres.

Réalisation de la manœuvre (prise des aussières sur l'arrière du pétrolier) quelques jours après l'accident.

La méthode qui consiste à prendre les aussières sur l'avant de la vedette de lamanage et par conséquent à empêcher toute manœuvre naturelle de dégagement de la vedette vers l'avant en cas d'urgence a obligé le patron, pour essayer d'éviter le contact avec les formes arrières de la coque du pétrolier, à effectuer une marche arrière incontrôlée au vu des conditions météorologiques.

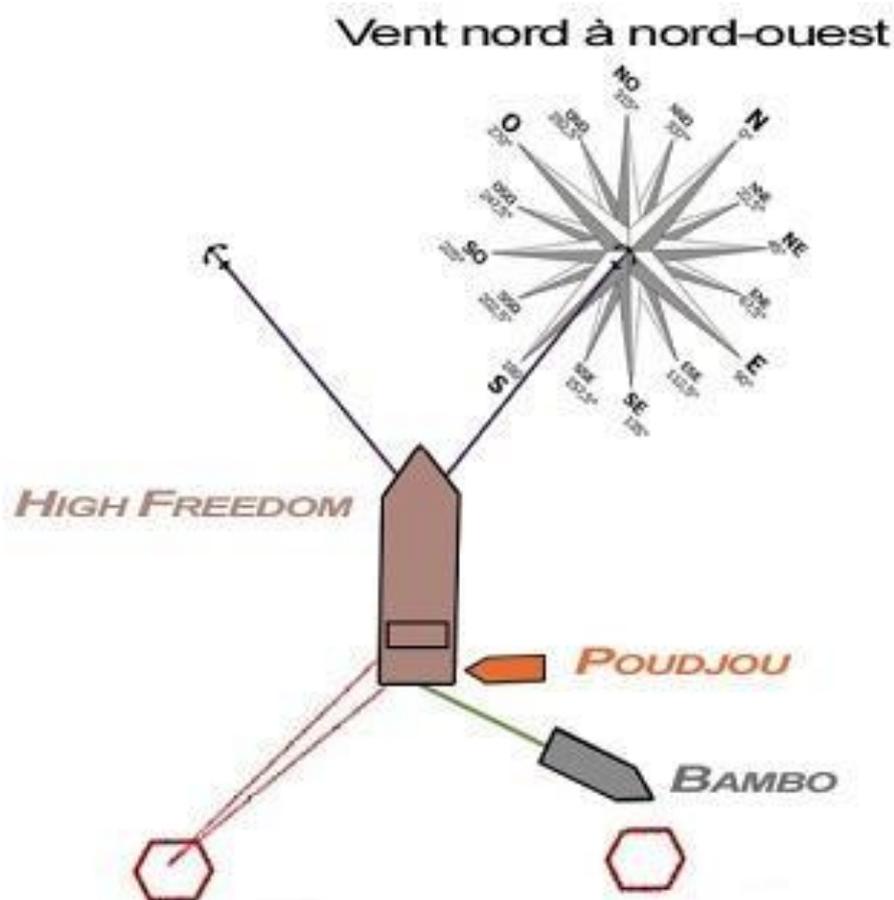
Schéma de la situation des navires

À ce moment, l'étrave de la vedette se rapproche de la coque du pétrolier, le patron fait marche arrière pour se dégager, manœuvre qui a pour effet de faire remonter la poupe de la vedette au vent (cap au sud), mais elle dérive néanmoins sous les formes arrière du pétrolier où, une fois bloquée (barres du toit de la timonerie en contact avec la coque du pétrolier), elle commence à gîter sur bâbord. Quatre membres de l'équipage sur cinq, dont le patron, se sont jetés ou sont tombés à l'eau en raison de la violence du mouvement et de la gîte.

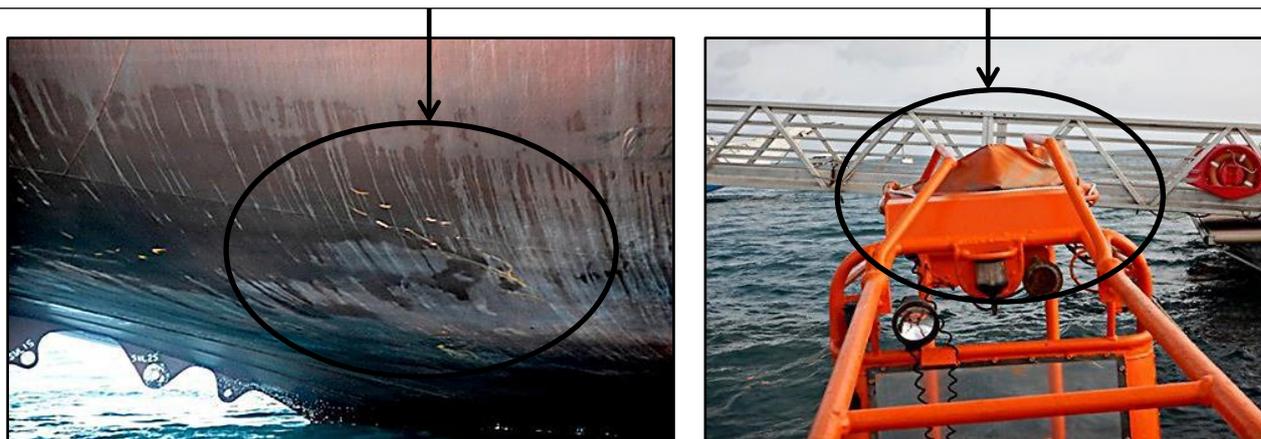
Traces de frottement des barres de protection de la timonerie du POUDJOU sur la coque du pétrolier.

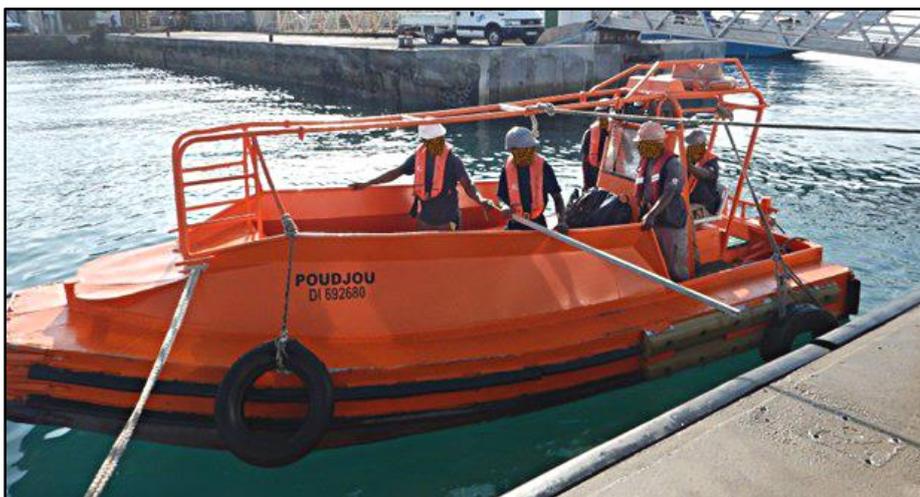
Il est apparu lors de réalisation de ces essais que la réglementation relative à ce type d'embarcation (division 222), navire de servitude de longueur inférieure à 12 m, pour ce qui concerne la stabilité à l'état intact et les conditions d'assignation du franc-bord manquent de précision.

- L'évaluation de la hauteur métacentrique, la formule dédiée aux navires de pêche de moins de 12 m (division 227) ; la mesure du GM par méthode de la période de roulis a été évaluée à 1.89 m (période 1.82s).
- Le nombre maximal de personnes à bord, le tassement des personnes embarquées, les critères applicables aux navires à passagers (division 211, article 211-1.02 § 8.2.3).

Essais lors de la visite spéciale.

Aucun facteur matériel relatif au navire *Poudjou* ne peut être retenu.

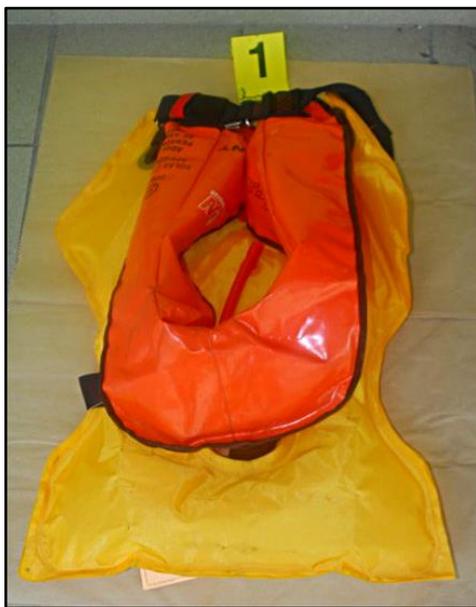
Il apparaît que ces équipements n'étaient pas révisés depuis leur mise en service en mars ou en avril 2012 pour le modèle SOLAS et en juin 2008 pour le modèle CE, alors que pour ce dernier, le déclencheur hydrostatique aurait dû être remplacé au plus tard en 2013.

Gilet retrouvé gonflé.

Sur les quatre marins tombés à l'eau, deux ont eu leur VFI gonflé, ce qui leur a permis de rester en surface. Le patron aurait enlevé son gilet non gonflé qui le gênait pour nager. La victime a été retrouvée en surface sur l'arrière du pétrolier lors de son départ, 4 heures après sa chute, gilet gonflé et proche du gilet du patron gonflé.

L'hypothèse la plus probable est que le gilet de la victime n'a pas fonctionné immédiatement (absence de contrôle périodique). Le marin a alors coulé. Par la suite le largueur hydrostatique s'est déclenché, vraisemblablement par l'augmentation de pression. Lors de sa remontée le corps se serait bloqué sous la coque du navire. A noter que ni le gilet du patron ni le gilet du marin n'ont été déclenchés manuellement.
