Récapitulatif des synthèses d'évènements de mer

Année 2004

Bureau d'enquêtes sur les événements de mer

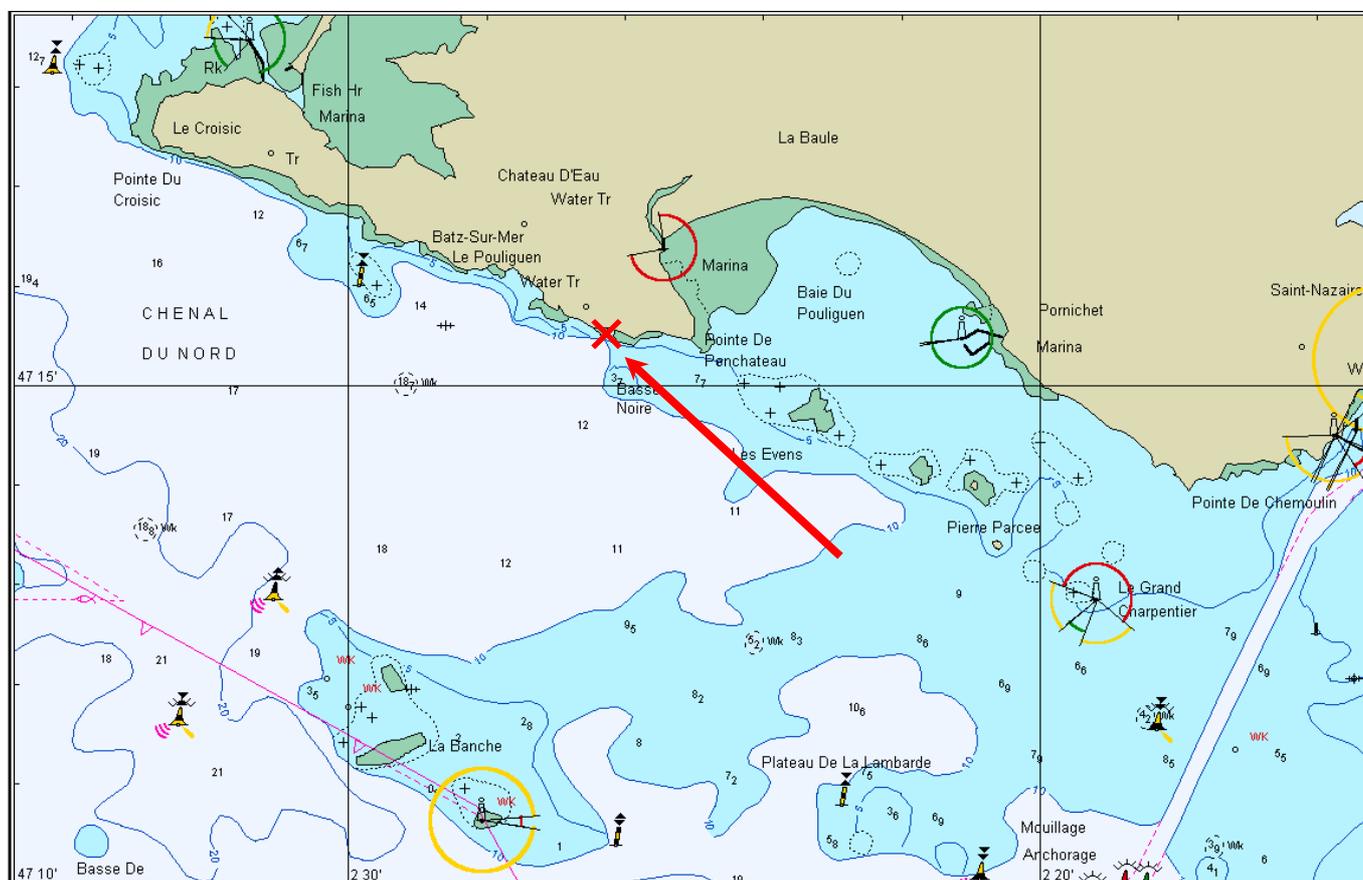
Circonstances : Un chalutier en plastique de 12 m en provenance de l'HERBAUDIÈRE s'échoue de nuit sur un fond de sable à marée descendante aux abords immédiats de la Pte de PENCHATEAU. Le patron contacte la SNSM et demande assistance immédiate. Malgré l'intervention rapide (dans les 10 min.) du canot de sauvetage, il faut attendre le flot suivant et avoir recours à l'aide d'un autre canot de sauvetage. Les motopompes des canots sont transbordées à bord du chalutier et la remise à flot est entreprise par un délicat remorquage entre les têtes de roches. Au matin, avec le flot, le chalutier est dégagé. En avarie de barre il est alors remorqué au CROISIC où il accoste en fin de matinée.

Causes de l'échouement : Le facteur initial n'a pas pu être déterminé *a posteriori*.

Conséquences : Avarie de gouvernail et voie d'eau.

- 1) Toute demande d'assistance doit être faite selon les procédures prévues par le SMDSM ; il en va de l'organisation des secours et de leur efficacité.
- 2) Les marins sont tenus d'être à jour de leur visite médicale.

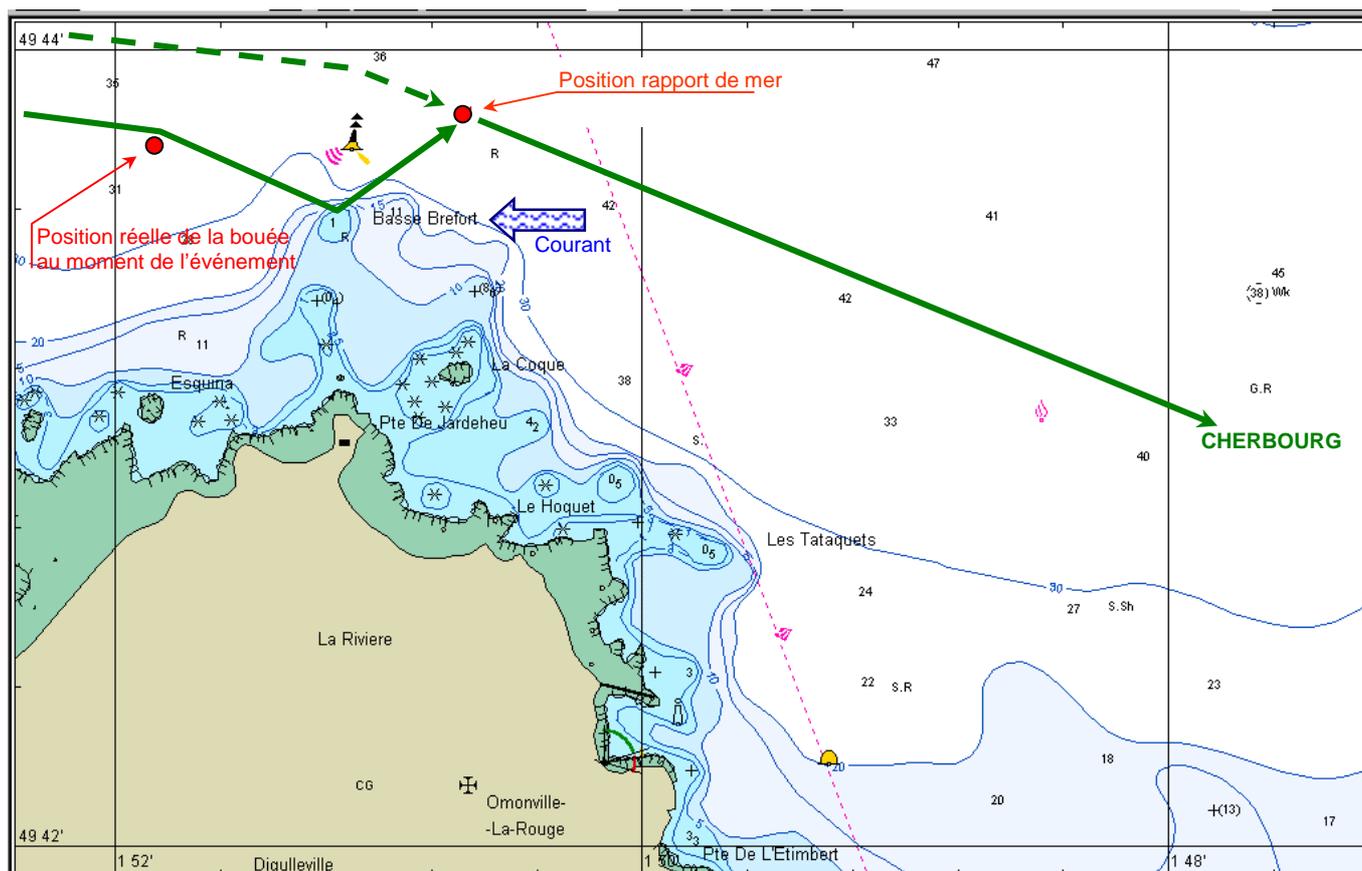
- 1) Envahissement de la caisse gazole bâbord dû au talonnage.
- 2) Les raisons de l'envahissement de la cale machine, navire à quai, ne sont pas dues à la déchirure de la caisse gazole. Elles semblent dues à une mauvaise disposition des circuits d'assèchement et probablement une défaillance du circuit eau de mer.

- 1) Coque et appendices : Déchirure du bordé de coque, enfoncement du bordé jusqu'à la tuyère d'hélice, avaries à la tuyère d'hélice et aux pales d'hélice, avaries au safran.
- 2) Compartiment moteur : nombreux appareils à contrôler et à visiter.
- 3) Immobilisation du navire.

- 1) Le signalement de tout incident de mer au CROSS le plus proche est impératif.
- 2) Les AVURNAV doivent être systématiquement exploités.
- 3) La précision et l'exhaustivité des rapports de mer est une nécessité.
- 4) L'aptitude à naviguer sans aides radioélectriques doit être entretenue.
- 5) Mettre le navire au mouillage en cas de dérive près de terre.
- 6) Les trous de sonde doivent être fermés à la mer.
- 7) Une bonne connaissance des circuits eau de mer permet de prendre les mesures appropriées.

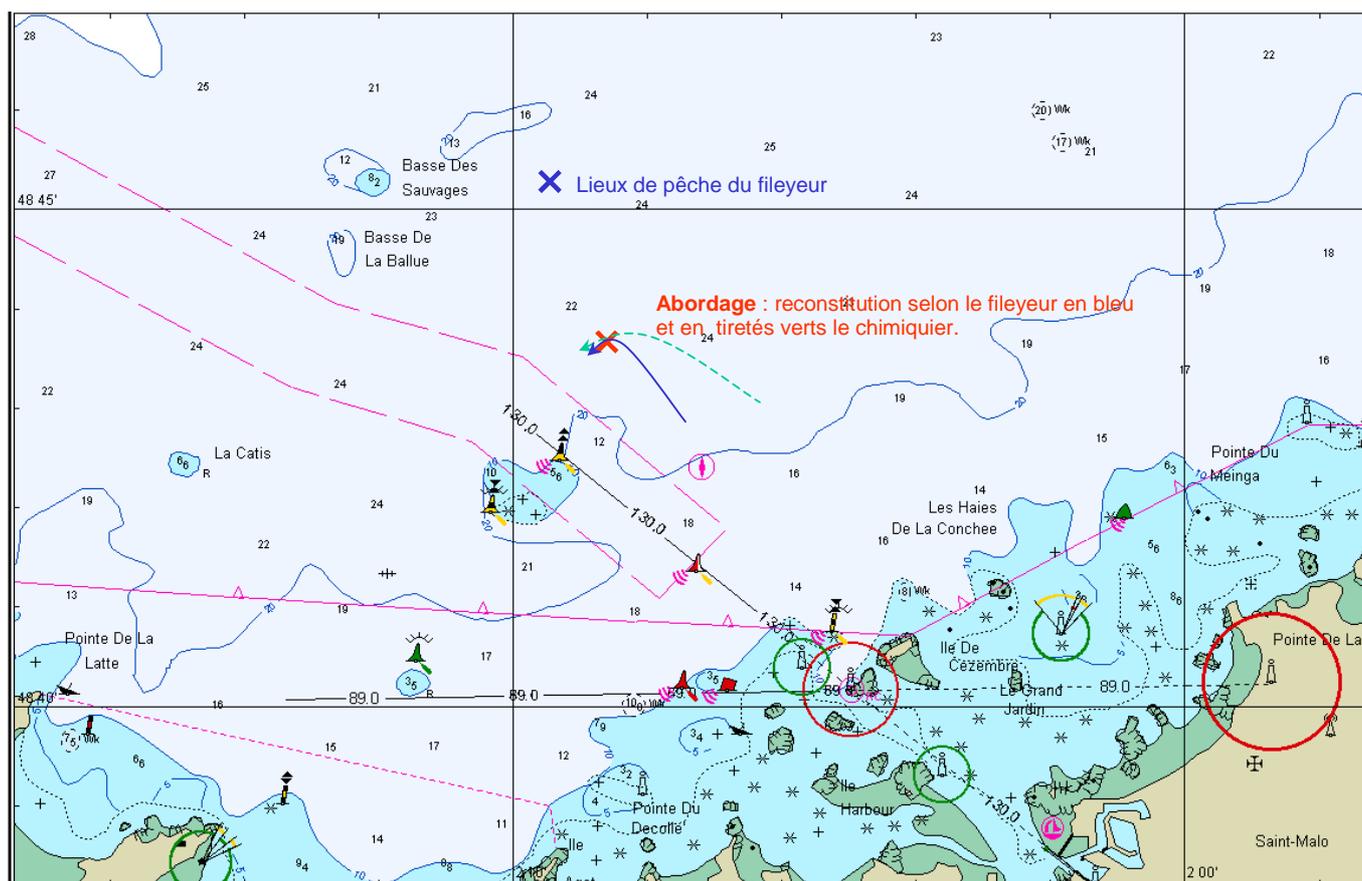
Causes : Mauvaise interprétation du RIPAM et inefficacité de la veille

- Importantes avaries pour le fileyeur

- 1) Le RIPAM doit être particulièrement bien connu et interprété. La règle 8a qui prévoit que *la manœuvre pour éviter un abordage soit si les circonstances le permettent, exécutée franchement, largement et conformément aux bons usages maritimes* était facile à respecter du fait que les navires se trouvaient en eau libre.

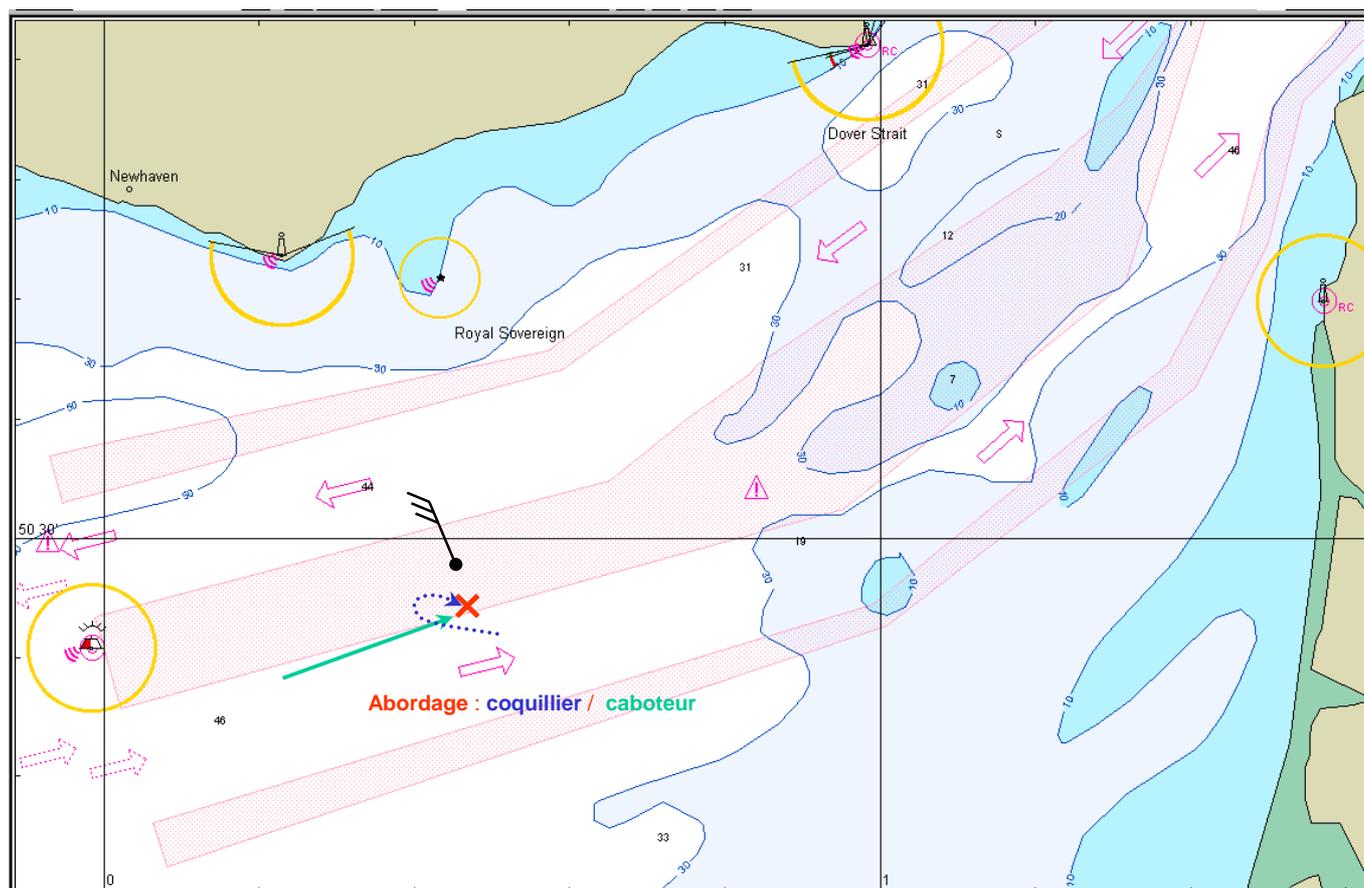
Causes : Défaut de veille et distances de sécurité trop faibles.

Conséquences : Navire de pêche immobilisé pour réparation de ses avaries.

- 1) Maintenir une veille efficace conformément au RIPAM
- 2) S'assurer, au moment d'entreprendre une manœuvre technique de pêche, qu'elle ne risque pas de surprendre un navire situé à proximité.
- 3) La visibilité est un facteur essentiel de sécurité, l'ergonomie de la timonerie doit être étudiée en conséquence.
- 4) L'équipement nécessaire à la veille (essuie-glace, hublots tournants, jumelles...) doit être maintenu en bon état.

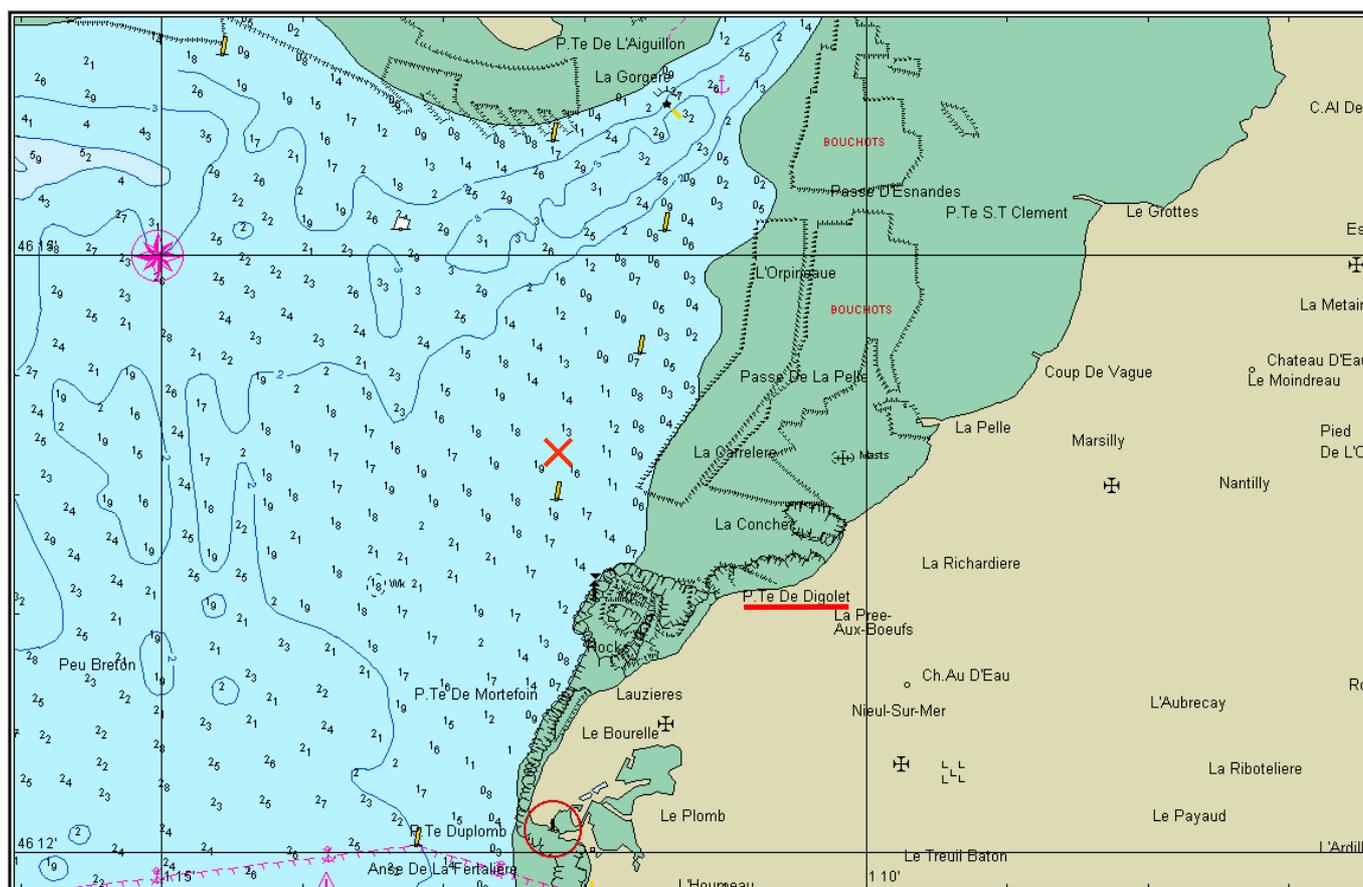
- 1) L'examen des avaries montre que le ligneur a talonné sur des bouchots tandis que le rapport de mer le situe plus dans l'ouest des bouchots figurant sur les cartes.
- 2) Selon la carte, à l'heure de l'événement, la profondeur était de l'ordre de 4 m ce qui, même par mer agitée, pouvait laisser suffisamment d'eau sous la quille d'un navire de ce type.
- 3) La courroie d'entraînement de la pompe de cale, immergée du fait de la voie d'eau, patinait sur la poulie, diminuant ainsi son efficacité.
- 4) Bonnes réactions du patron quant au port des brassières de sauvetage, la demande d'assistance et la décision d'échouer son navire dans le but d'essayer de le sauver.

Causes : Imprécision de la navigation.

Conséquences : Très grosses avaries de coque, importants travaux de remise en état ou de remplacement en mécanique et électronique conduiront sans doute l'assureur à déclarer le navire, relativement ancien, en perte totale.

- 1) La familiarité des lieux ne doit pas conduire à négliger de prendre suffisamment « large » lorsque la mer est déjà formée et que les vents portent à terre.
- 2) La tension des courroies de transmission doit être vérifiée fréquemment, de sorte que les auxiliaires fonctionnent au mieux en toutes circonstances.

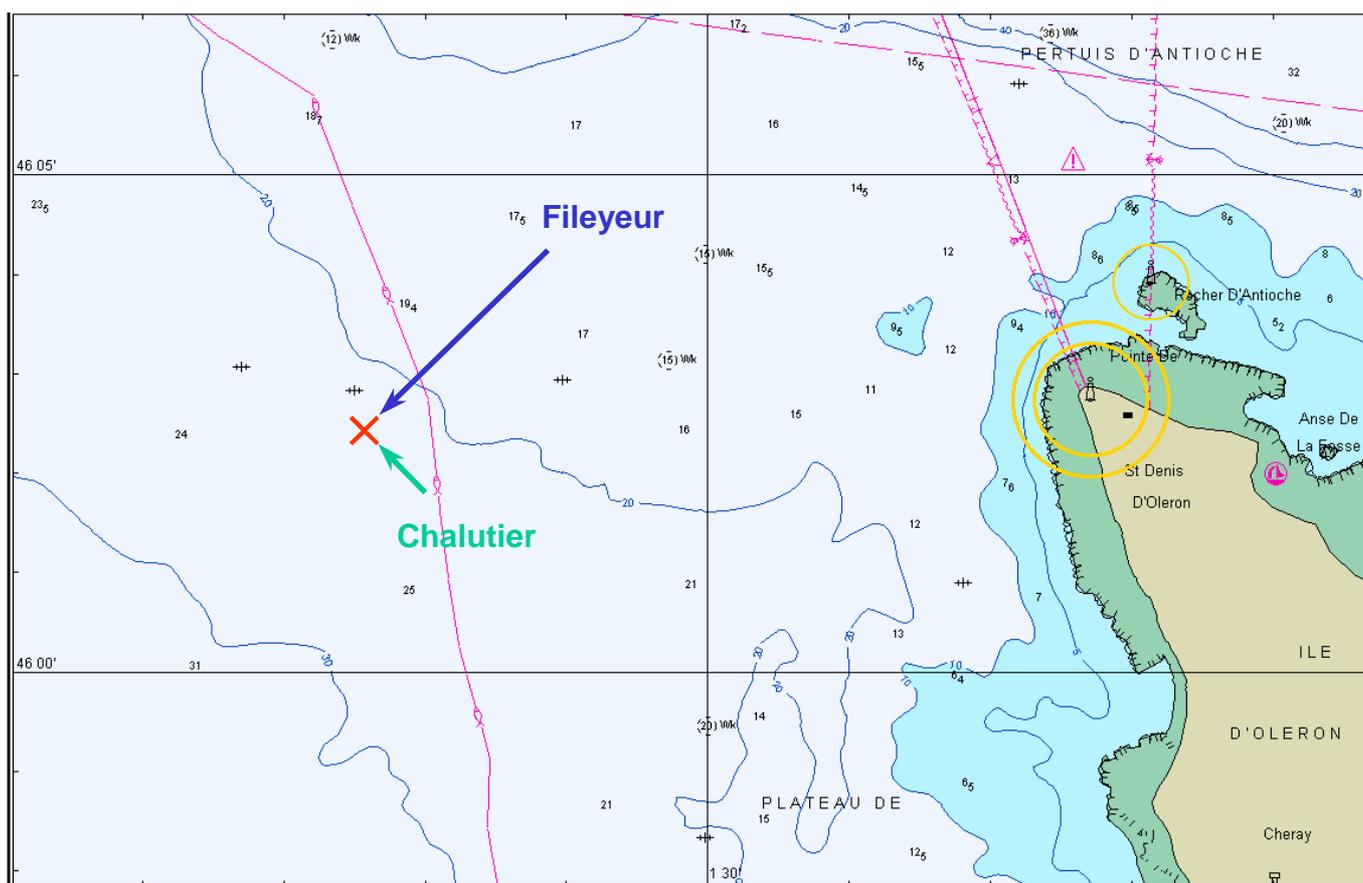
Causes : Veille inefficace à bord des deux navires

- 1) Pour le chalutier, perte de la moitié de son chalut et d'un panneau de fond et avaries mineures de portique.
- 2) Aucune pour le fileyeur.

- 1) Il est indispensable que le personnel de quart soit en pleine possession de ses moyens, et notamment qu'il ait pris un repos suffisant afin d'assumer ses fonctions.
- 2) Il est rappelé aux patrons, qu'en cas d'abordage, l'assistance est une obligation.
- 3) Les rapports de mer doivent être rédigés avec soin.

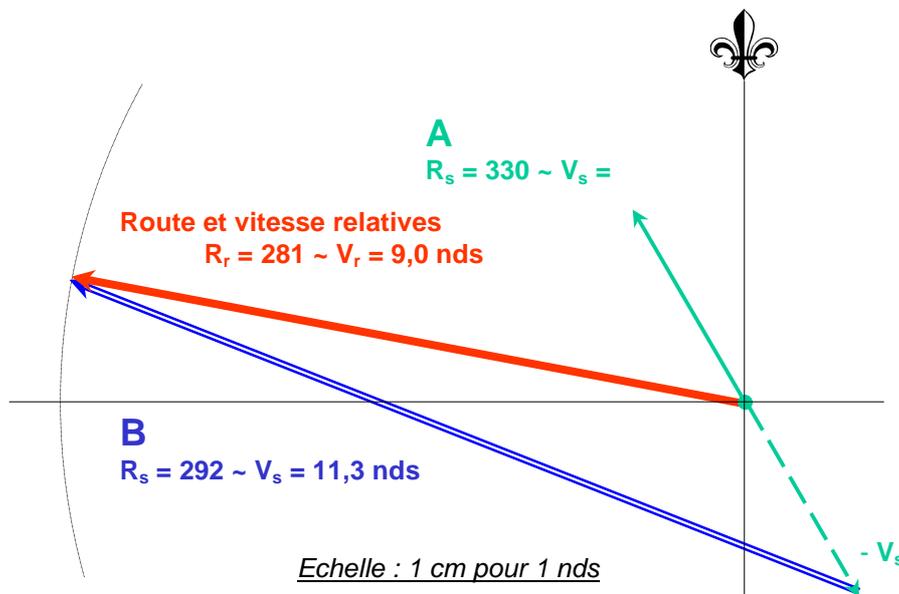
la route et la vitesse du chalutier (B). La construction vectorielle ci-contre montre que le chalutier (B) filait environ 11 nds. Il n'était donc pas en pêche.

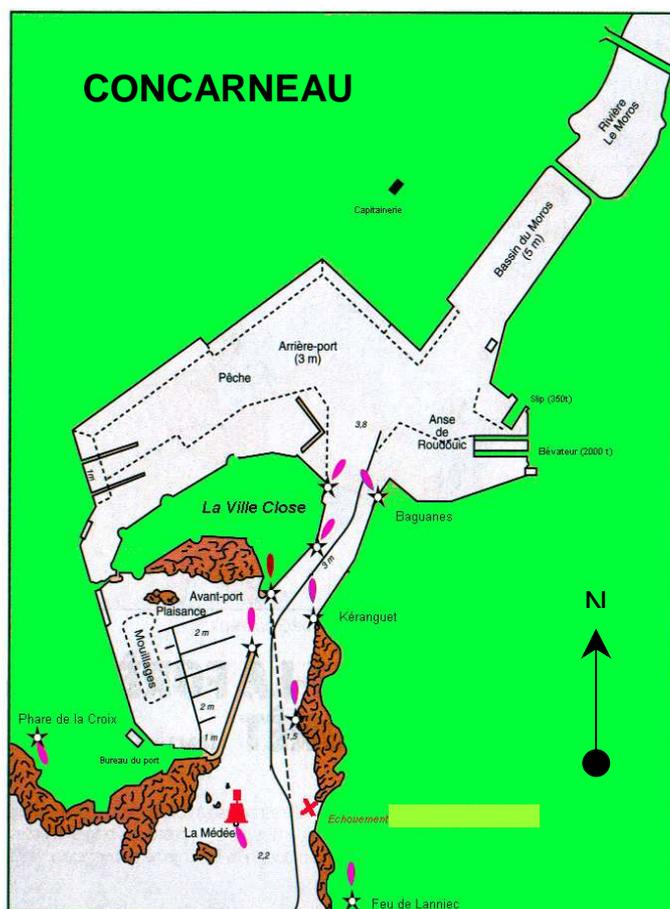
- 1) Mouiller l'ancre dès l'arrêt du moteur aurait permis d'éviter l'échouement.
- 2) Le fonctionnement de la vanne de fermeture à distance de la caisse journalière gazole avait été contrôlé moins d'1 mois avant au cours de la visite annuelle de sécurité.
- 3) Capitaine et chef mécanicien compétents et expérimentés.

Cause : Vanne de fermeture à distance de la caisse journalière de gazole fermée

- 1) Navire immobilisé pour inspection de coque et travaux mineurs.
- 2) Hélice engagée et remorquage du premier chalutier ayant porté assistance.

- 1) Les navires de pêches doivent disposer d'une ligne de mouillage facile à mettre en œuvre.
- 2) Dans les passes et chenaux difficiles dont Concarneau fait partie, les patrons devraient maintenir un homme à l'avant paré à mouiller.
- 3) Avant l'appareillage, il convient de s'assurer que les circuits sont en état et bien disposés.
